## 交通部臺灣鐵路管理局行車事故報告書

一、發生時間：108年12月9日（星期一）20時51分

三、發生地點：保安~臺南站間(K360+580)

四、事故種類：死傷事故

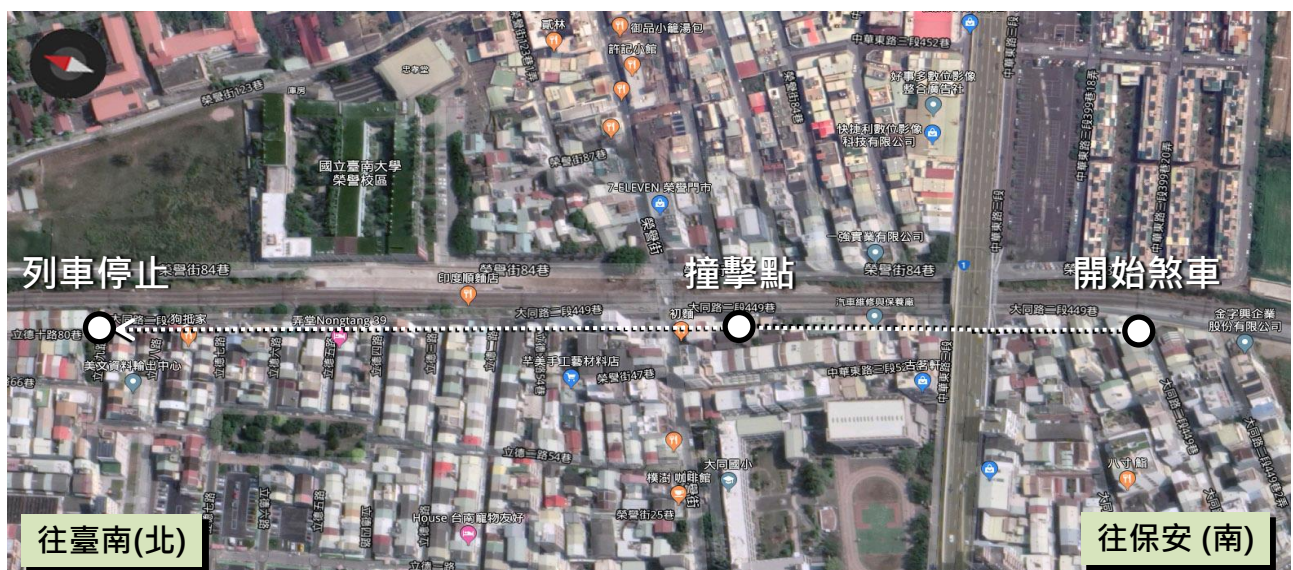
圖一、事故過程位置圖

20:51許，第3772次車(沙崙~臺南)行駛於保安~臺南站間(K360+580)西線時，司機員發現一名民眾倒臥西線，立即鳴笛示警並緊急煞車但仍撞及，民眾當場死亡，即通報路警及消防人員處理，令保安~臺南站間西線封鎖，中洲~臺南站間改東線單線雙向行車，本次車旅客(約100人)由後續3268次接駁，21:52現場接駁完畢後開車。22:50路警現場蒐證完成後放行，恢復雙線正常運轉，本次車臺南站晚118分(22:53)到。影響：計20列次/918分/旅客3,875人，案由臺南路警所偵辦。

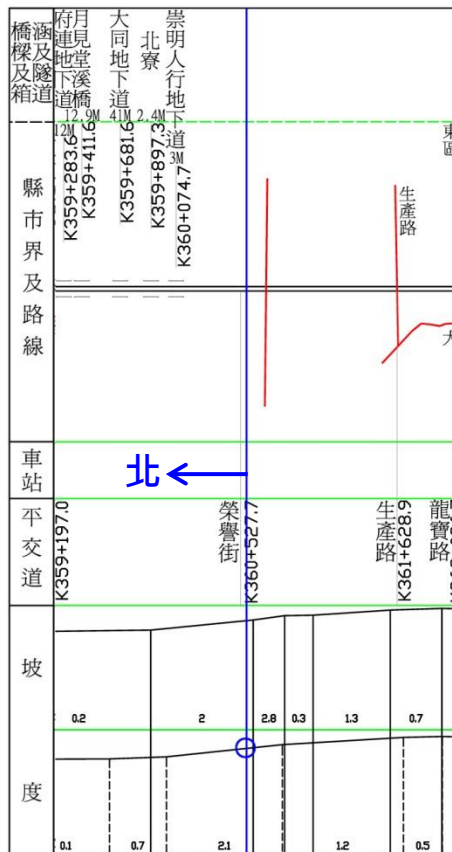
(一) 路線坡度：2.1‰(下坡)。

圖二、事故現場之地理坡度圖  
(向北行駛下坡2.1‰)

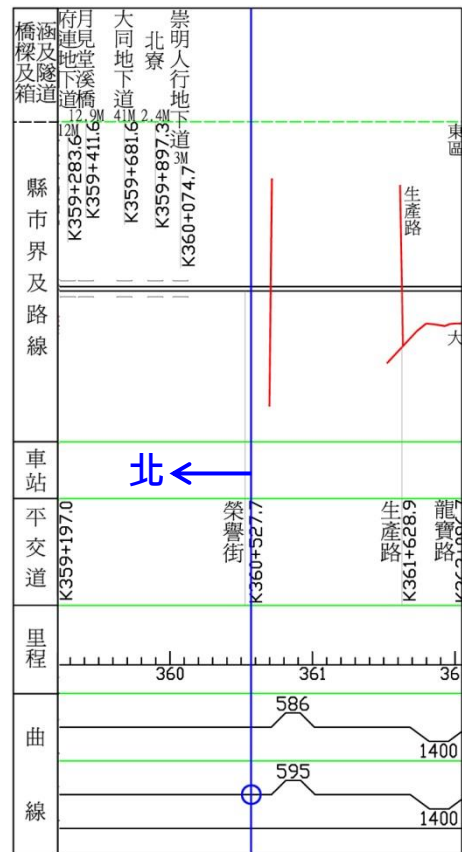
(二) 曲線半徑：無(直線)。

圖三、事故現場之里程及彎度  
(向北行駛直線)

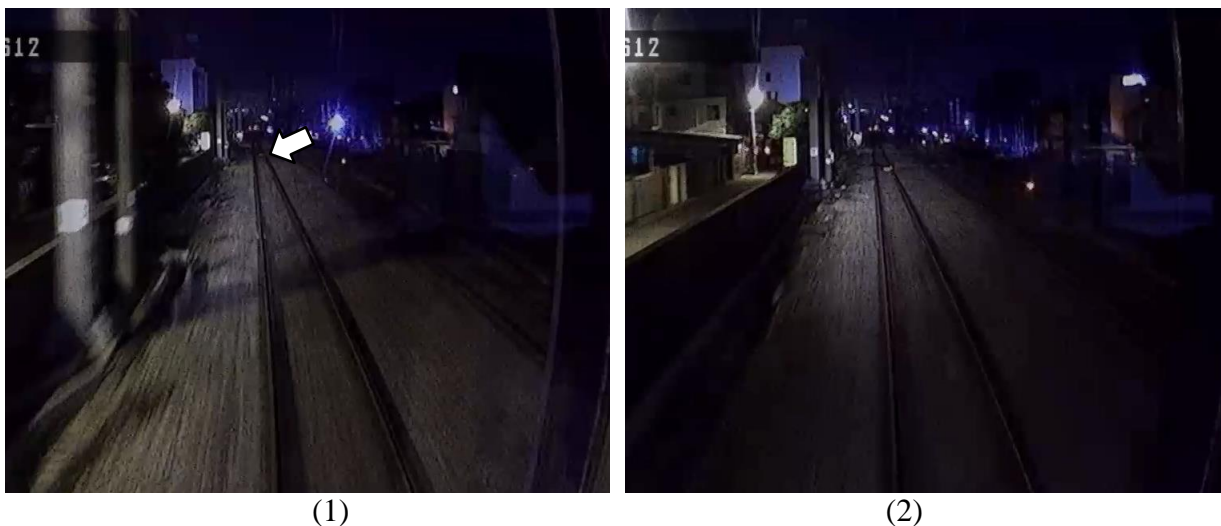
圖四、行車錄影截圖

十、原因分析：一名女子入侵西線軌道遭列車撞擊(案由臺南路警所偵辦)。

十一、檢討改進事項：經由本局各站、車廂跑馬燈、列車 LCD 與編列預算於網路及電視託播宣導短片等，積極宣導請民眾愛惜生命。

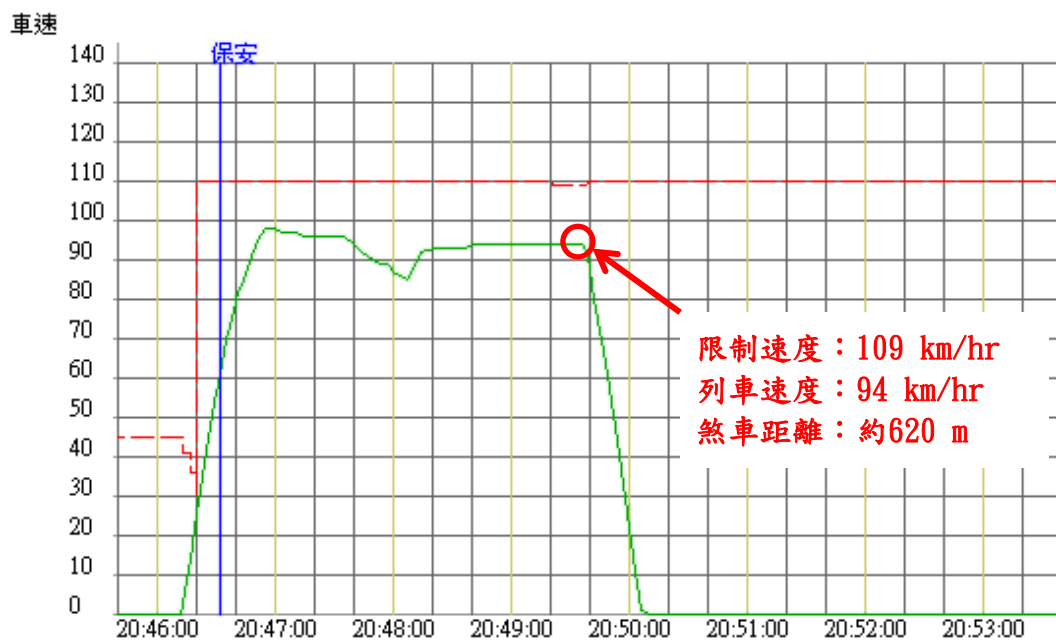
第3772次車發生事故路段速限109km/hr，事發時車速94km/hr，司機員於事發地點發現有一人妨礙列車進路，立即鳴笛示警並緊急煞車，操作合乎標準作業程序。

圖五、事故車輛之限制速度及實際速度紀錄表
