交通部臺灣鐵路管理局 行車事故報告書

102 年 2 月 01 日七堵調車場側線出軌事故照片

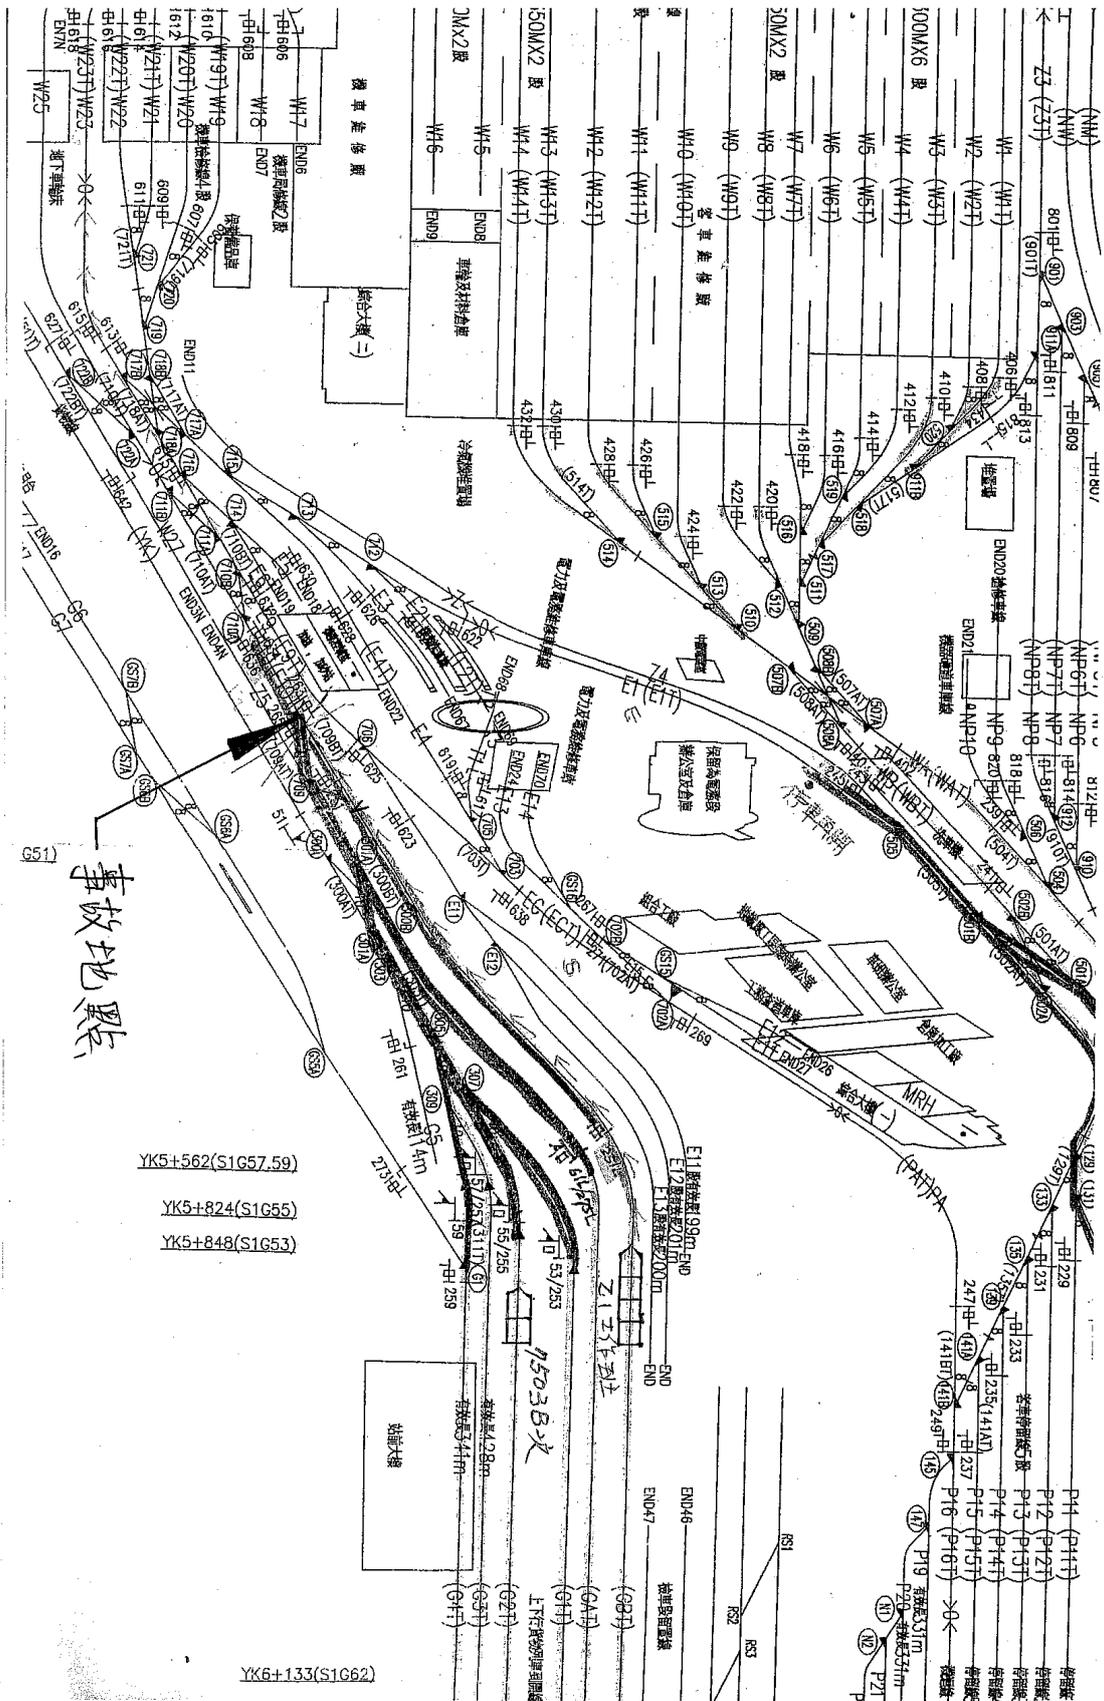
附件 1 :

十、事故地點路線軌道配置圖：附件 1。

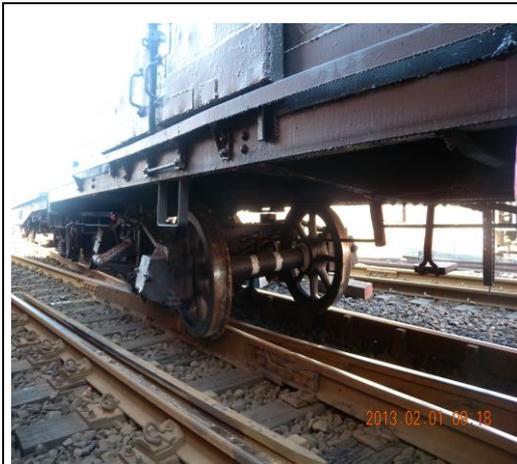
- 一、發生時間：102 年 02 月 01 日（星期五）06 時 00 分
- 二、天候：晴
- 三、發生地點：七堵調車場第 709B 號轉轍器
- 四、事故種類：側線出軌事故
- 五、事故摘要：乙 1 工作班機車 DHL107 號牽引客、貨車編組 3 輛（SPK32740+25C10077+35F20029），以定例調車由七堵站 GB 線依第 251L 號調車號誌機顯示「准調號誌」進行調車，擬調進至七堵機務段內 W23 股道內，駛至 V 線停車於 636 號誌機前（停車再開標誌前）待機務段引導，經 636 號顯示准調進行號誌，06：00 列車起步後，司機員查覺行駛阻力大，即立緊急煞車，下車查看發現前進方向第 2 車 25C10077 號後轉向架於 709B 轉轍器爬上致 2 軸出軌並約行駛 90 公尺，肇致該轉轍器調整桿彎曲及尖軌變形，經相關單位派員搶修，出軌車輛於 12：07 復軌、路線於 14：40 復舊，未影響其他列車。註：經行保會現場勘查及 709B 轉轍器號誌重演，乙 1 工作班列車編組已佔用 709B 轉轍器定位之軌道電路，同時另有 7503B 次 E412 號機車於 G2 線等待進七堵機務段內（進路上須行經 709AB 轉轍器之反位），但軌道電路燈卻熄滅（顯示該區間無車輛佔用），致 709B 轉轍器得以中途扳轉至反位，肇致乙 1 工作班列車編組第 2 車 25C10077 號於 709B 轉轍器爬上出軌，綜上得知本案事故原因，研判應為號誌聯鎖異常，致 709B 轉轍器得以中途扳轉。

照片 1：第 2 車 25C10077 號後轉向架 2 軸出軌情形。

九、檢討改進事項：本案已請亞力電機協助本局查明軌道電路異常之原因並改善，以防止再發生類似事故。

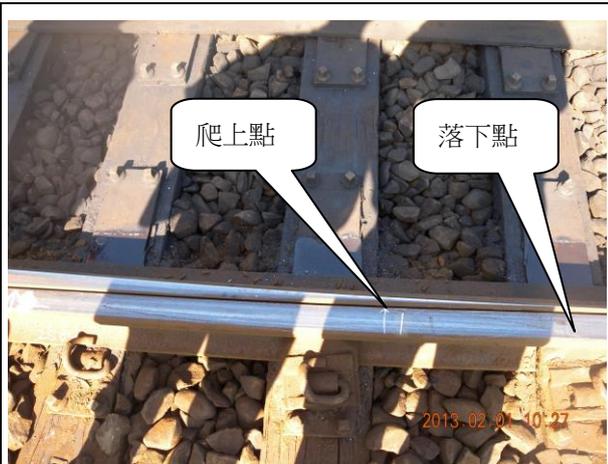
照片 2：第 2 車 25C10077 號後轉向架第 1 軸車輪於 709B 轉轍器上之爬上點及落下點。

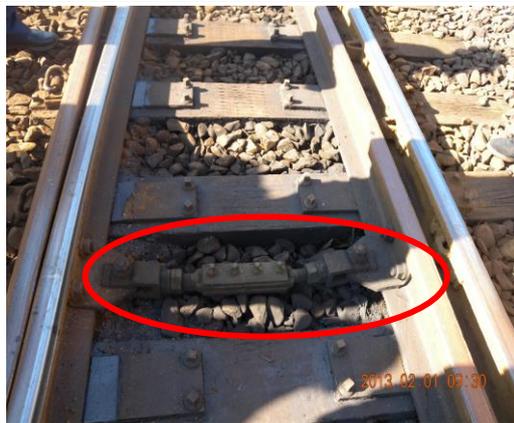
- （一）人員傷亡情形：無。
- （二）設備受損情形：第 709B 號轉轍器調整桿彎曲及尖軌變形。
- （三）運轉影響情形：無。

八、原因分析：軌道電路異常致轉轍器得以中途扳轉

照片 3：列車行經 709B 號轉轍器定位路徑因中途扳轉為反位致被車輛擠壓後，肇致調整桿彎曲。

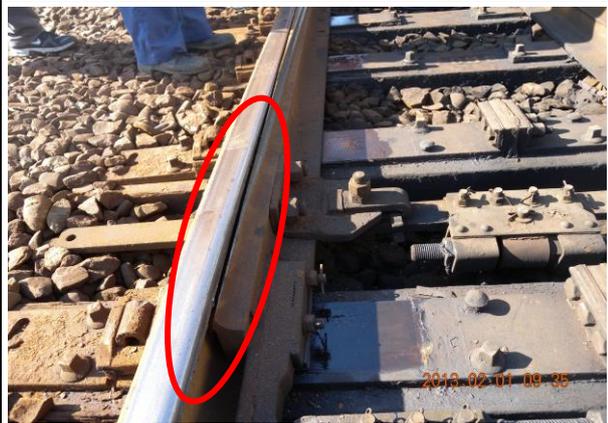
照片 4：列車行經 709B 號轉轍器定位路徑因中途扳轉為反位致被車輛擠壓後，肇致尖軌無法靠密。

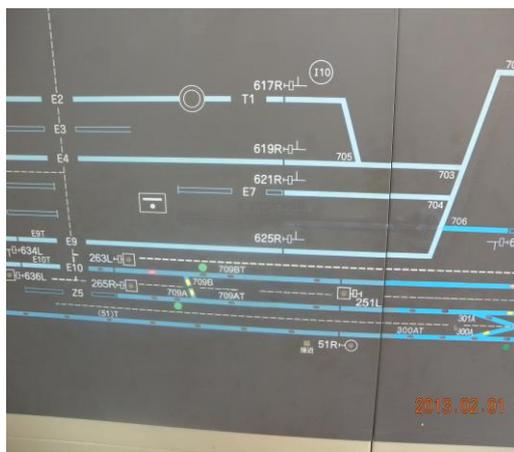
照片 5：七堵站行車室內之「就地控制盤」。

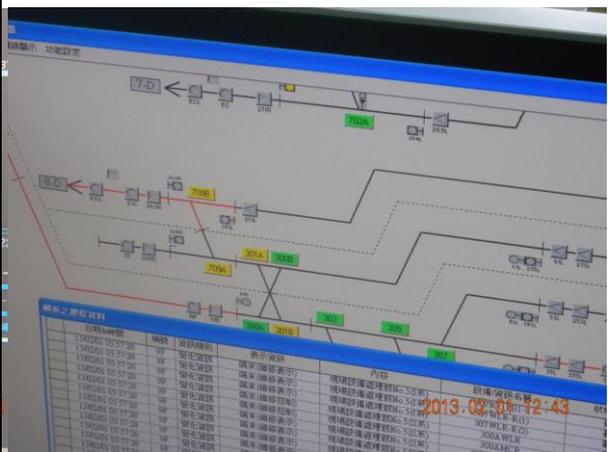
照片 6：乙 1 工作班調車時第 2 車 25C10077 號於 709B 號轉轍器上出軌時之「號誌重演」情形。
