交通部臺灣鐵路管理局行車事故報告書

一、發生時間：107年12月07日（星期六）20時44分

三、發生地點：斗南~大林站間

四、事故種類：死傷事故

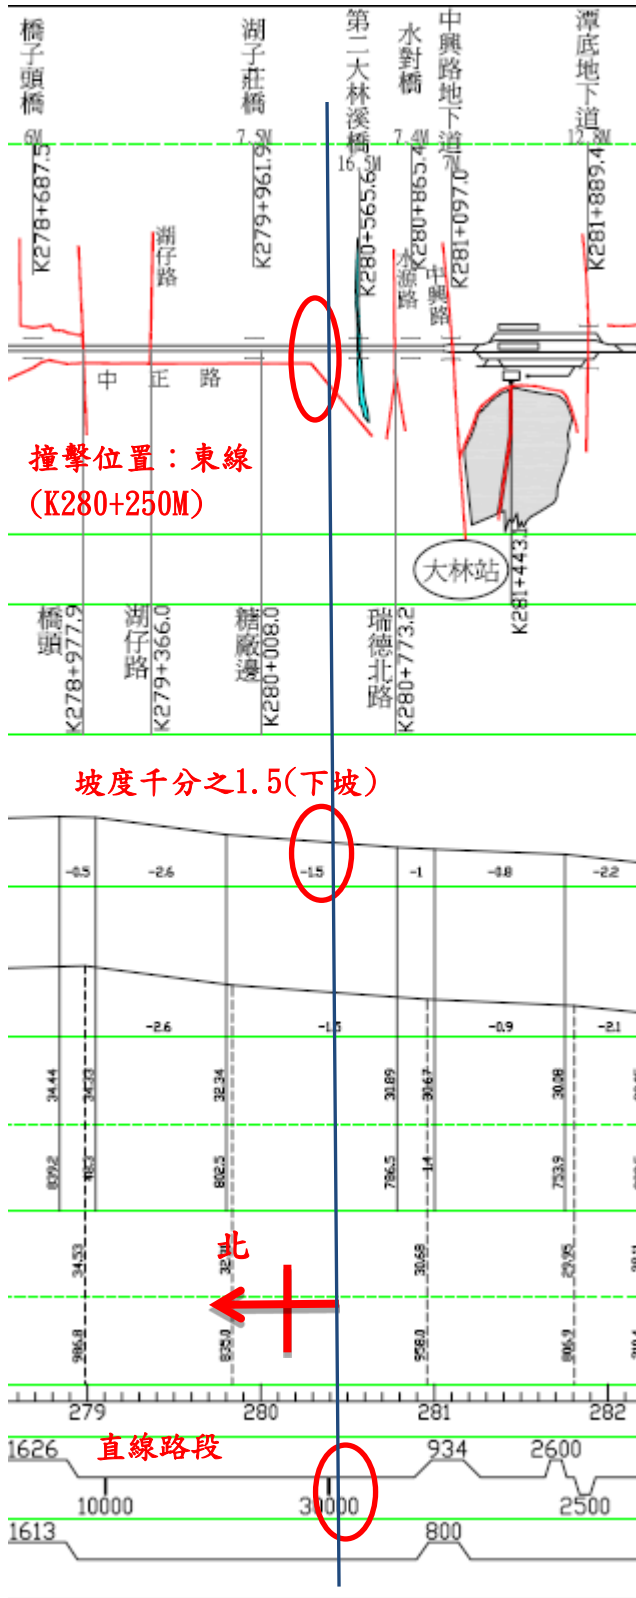
(二) 路線軌道坡度及彎道曲率配置圖

(一)路線坡度：1.5‰下坡路段。

(二)曲線半徑：無(直線段)。

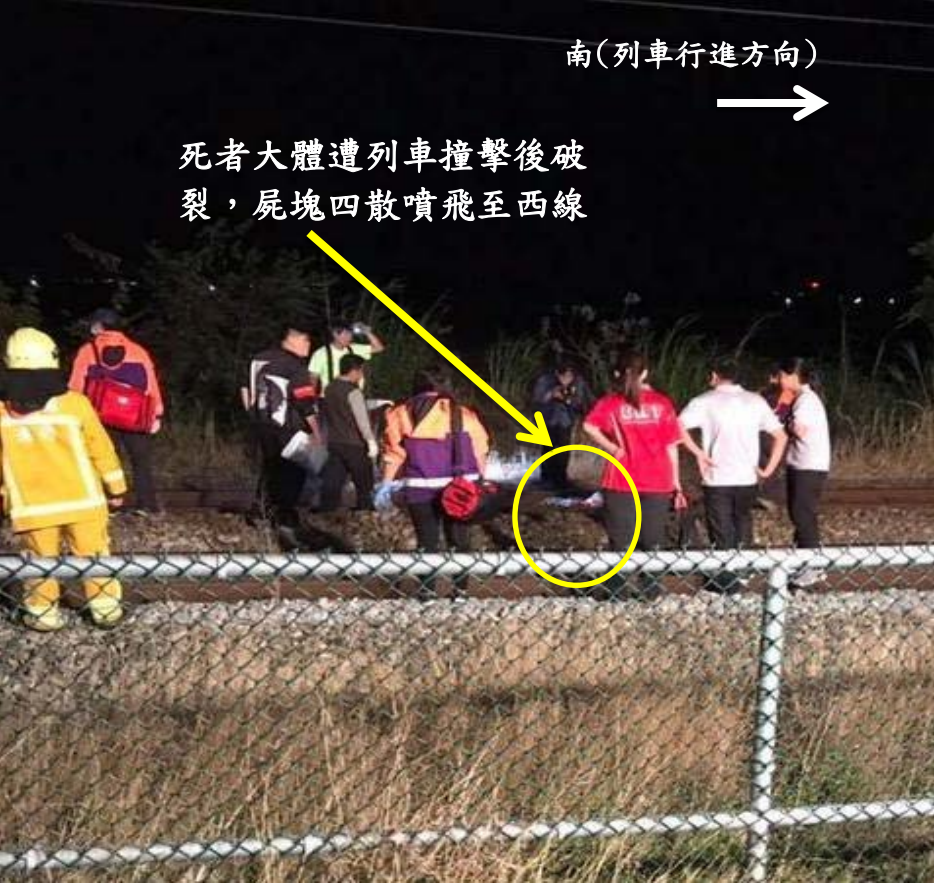
<p>南(列車行進方向) →</p> <p>死者大體遭列車撞擊後破裂，屍塊四散噴飛至西線</p>	<p>照片一： 撞擊地點(斗南~大林間東線 K250+560m)</p>

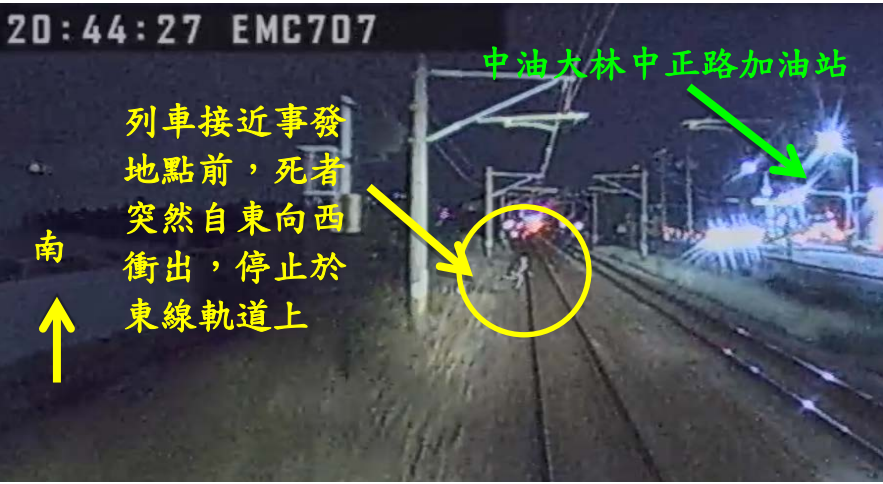
第2213次發生事故路段速限110km/hr，事發時車速105km/hr，司機員於事發地點前發現路線中央有人突然自東向西衝出趴臥於軌道中央，立即煞車停車但還是撞及該男子，該男子當場死亡，煞車距離約750公尺，操作合乎標準作業程序。

<p>20:44:27 EMC707</p> <p>中油九林中正路加油站</p> <p>南 ↑</p> <p>列車接近事發地點前，死者突然自東向西衝出，停止於東線軌道上</p>	<p>照片二： 列車車頭行車紀錄器擷取畫面(臥軌前奔跑)</p>
