交通部臺灣鐵路管理局 行車事故報告書

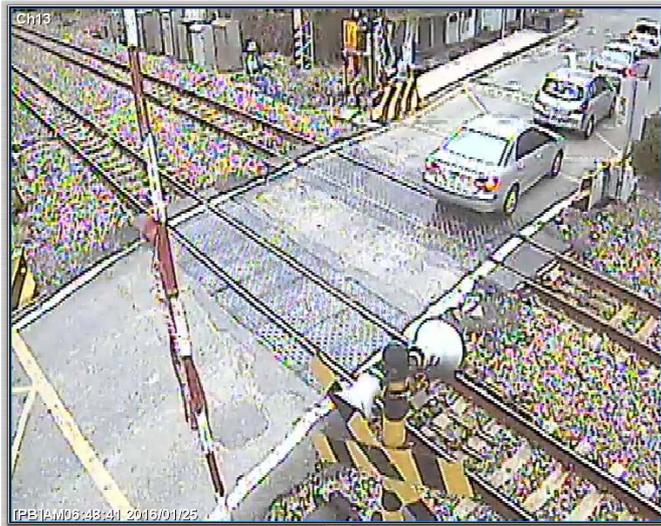
小客車行經平交道時未保持淨空

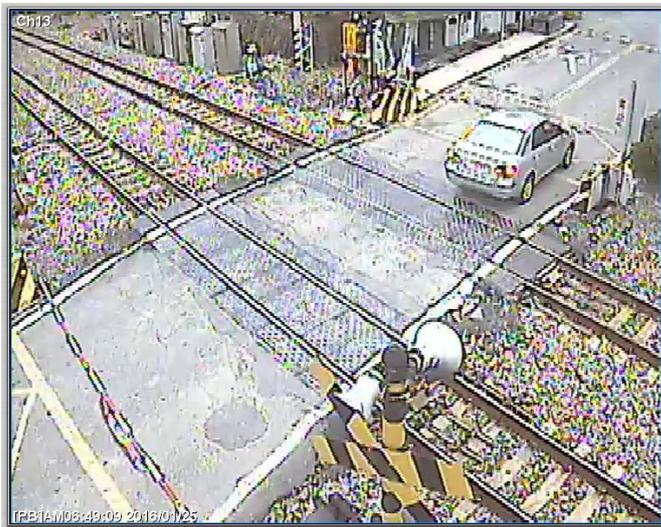
尾部侵入車輛界限

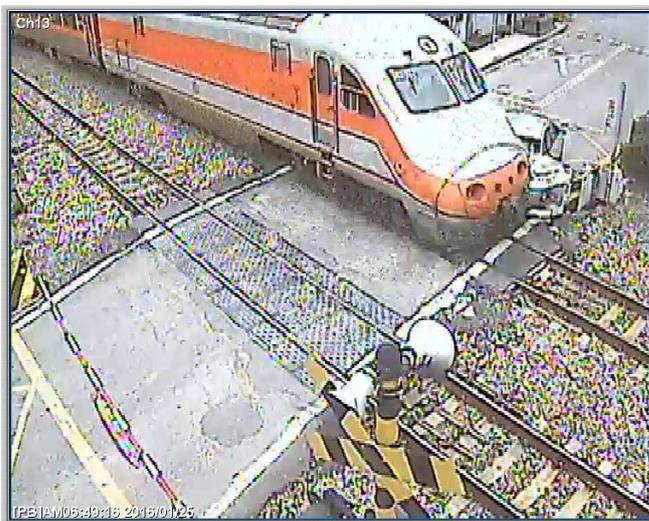
07:23 108 次車撞擊自小客車尾部

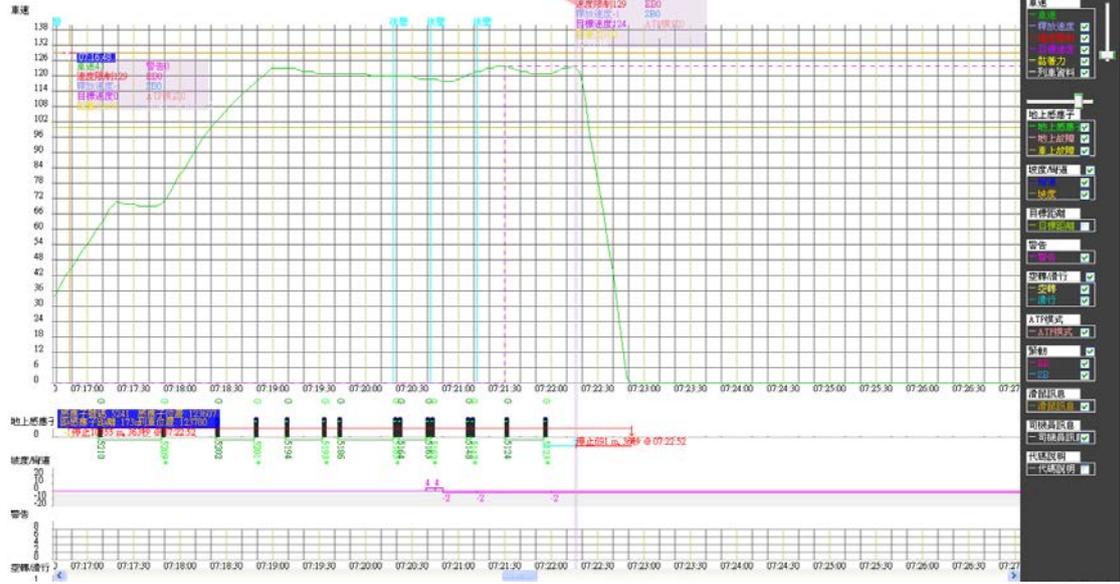
2016/1/25 108次 E1016
 車速: 124 Km/hr
 限速: 130 Km/hr
 煞距: 691 m
