交通部臺灣鐵路管理局行車事故報告書

一、發生時間：107年5月6日（星期日）05時38分

三、發生地點：內灣~竹東站間 k19+113

四、事故種類：死傷事故（民眾受傷）

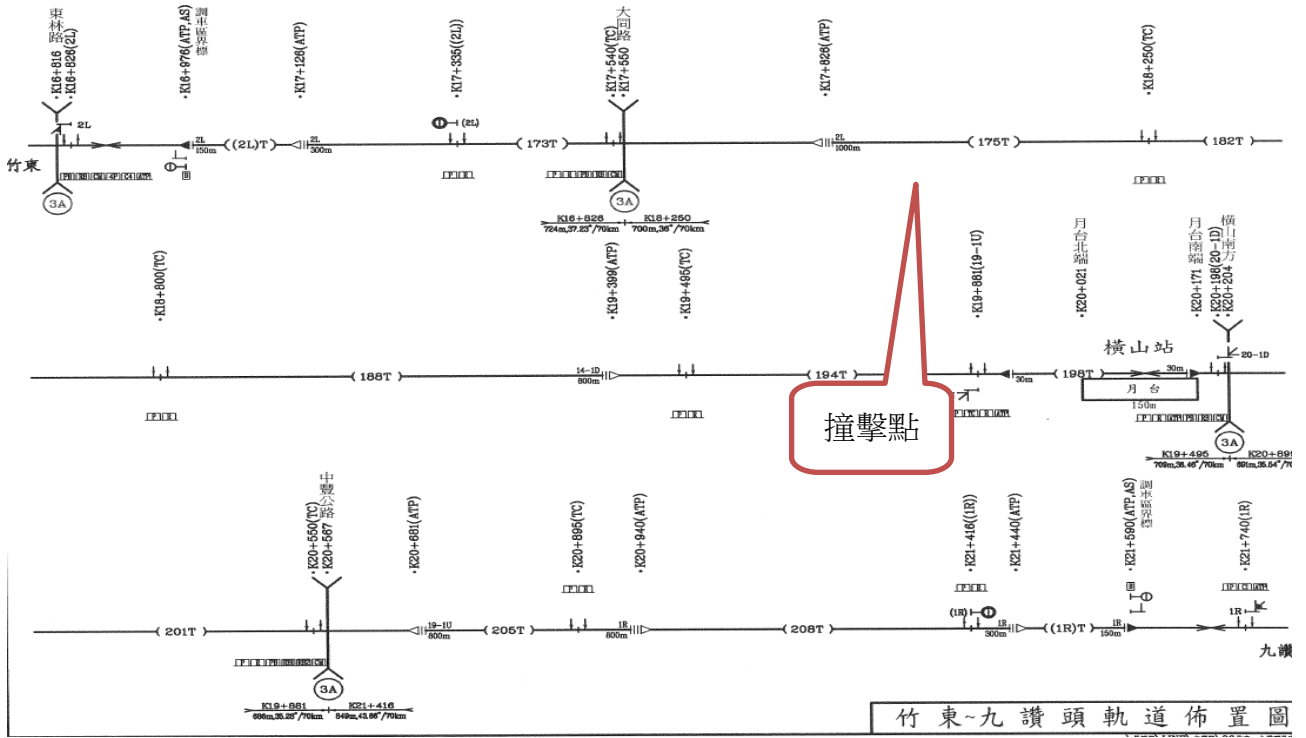
(二) 路線軌道配置圖

（一）路線坡度：11.5%下坡段。

（二）曲線半徑：815公尺。

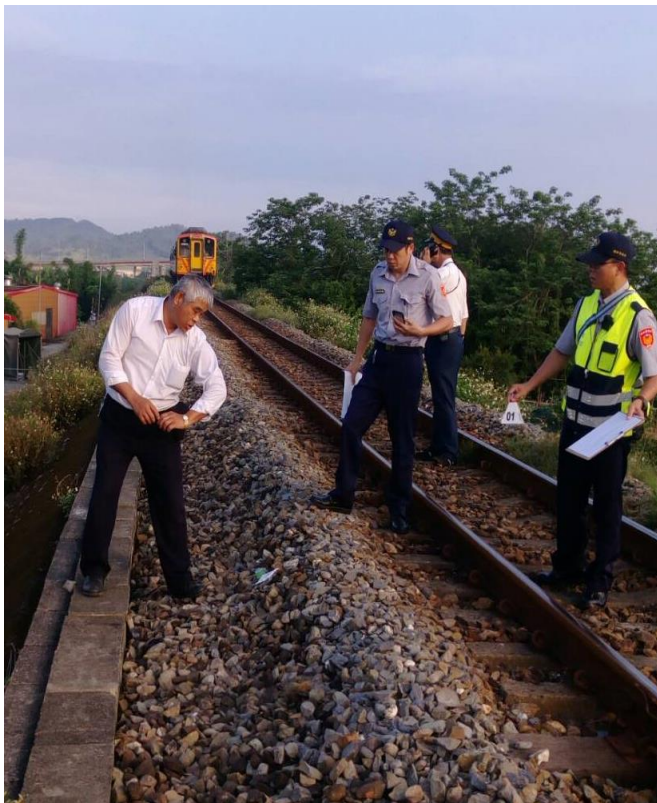
(三) 事故現場照片

司機員向承辦員警說明目擊情形。

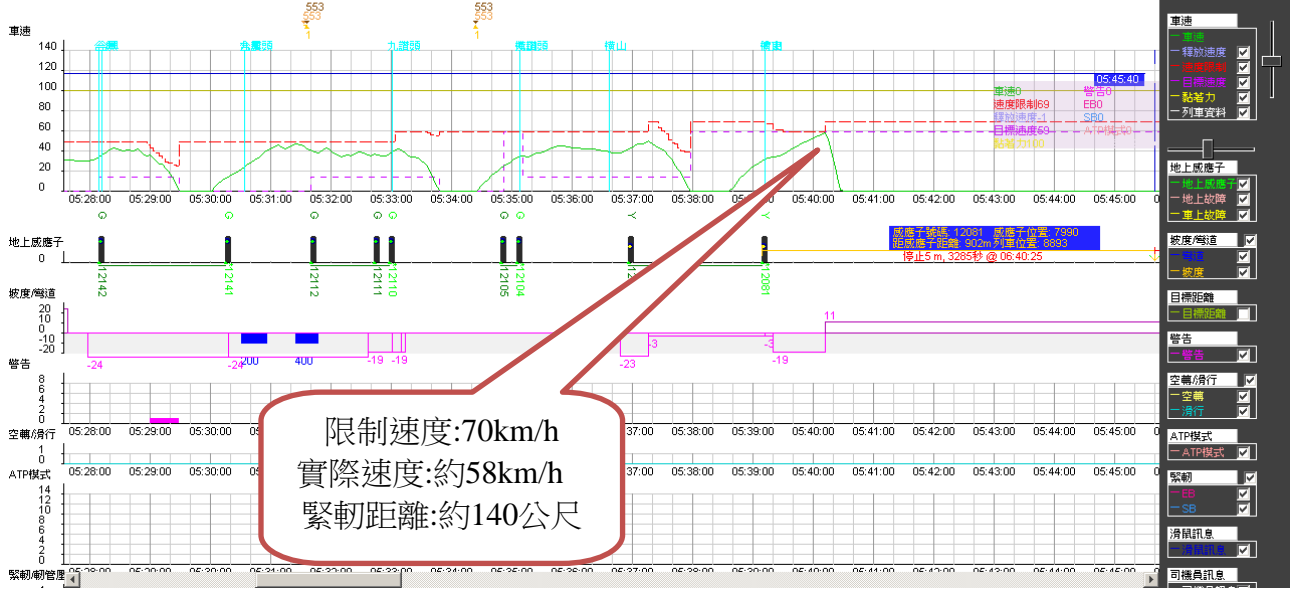
(四) 其他(第1801次車速表)

(二) 車速與速限：發生事故路段速限70km/hr，事發時車速58km/hr，司機員發現有一男子躺在路線旁，立即鳴笛並緊急煞車，操作合乎標準作業程序。

限制速度:70km/h
 實際速度:約58km/h
 緊軔距離:約140公尺
