## 交通部臺灣鐵路管理局行車事故報告書

一、發生時間：107年1月6日（星期六）18時25分

三、發生地點：西勢~屏東站間(K30+850)

四、事故種類：死傷事故

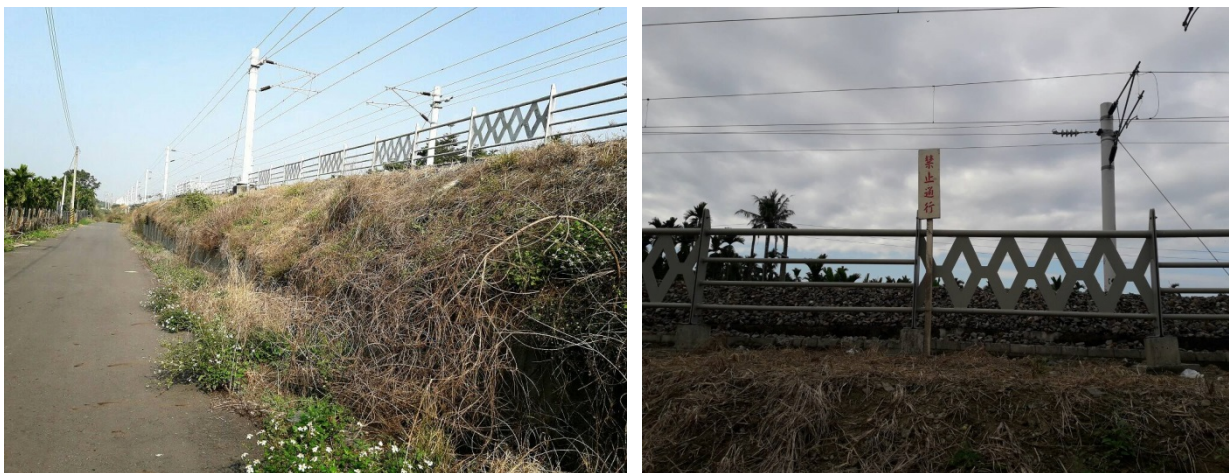
(三) 故現場照片(路線東側):

- (一)列車運行計畫及運轉情形：第754次莒光號，機車 R136 號，編組 9 車 350 噸，由台東站始發開往彰化站。
- (二)車速與速限：發生事故路段速限95km/hr，事發時車速90km/hr，司機員發現立即鳴笛並緊急煞車，操作合乎標準作業程序。
- (三)關係者之職務、資歷、操作情形及訪談紀要：本次車司機員，操作情形及訪談紀要如事故概要。
- (四)現場設置圍籬高1.5公尺，且有禁止通行告示牌。

十、原因分析：一男子從東側闖入西正線路線。

- (一)經由本局各站、車跑馬燈、列車螢幕及各種標語旗幟與編列預算於網路及電視託播宣導短片等，積極宣導請民眾遵守規則不得闖越或行走路線。
- (二)事故地點為高架化路段。
