## 交通部臺灣鐵路管理局行車事故報告書

一、發生時間：108年8月26日（星期日）14時48分

三、發生地點：南港站

四、事故種類：死傷事故

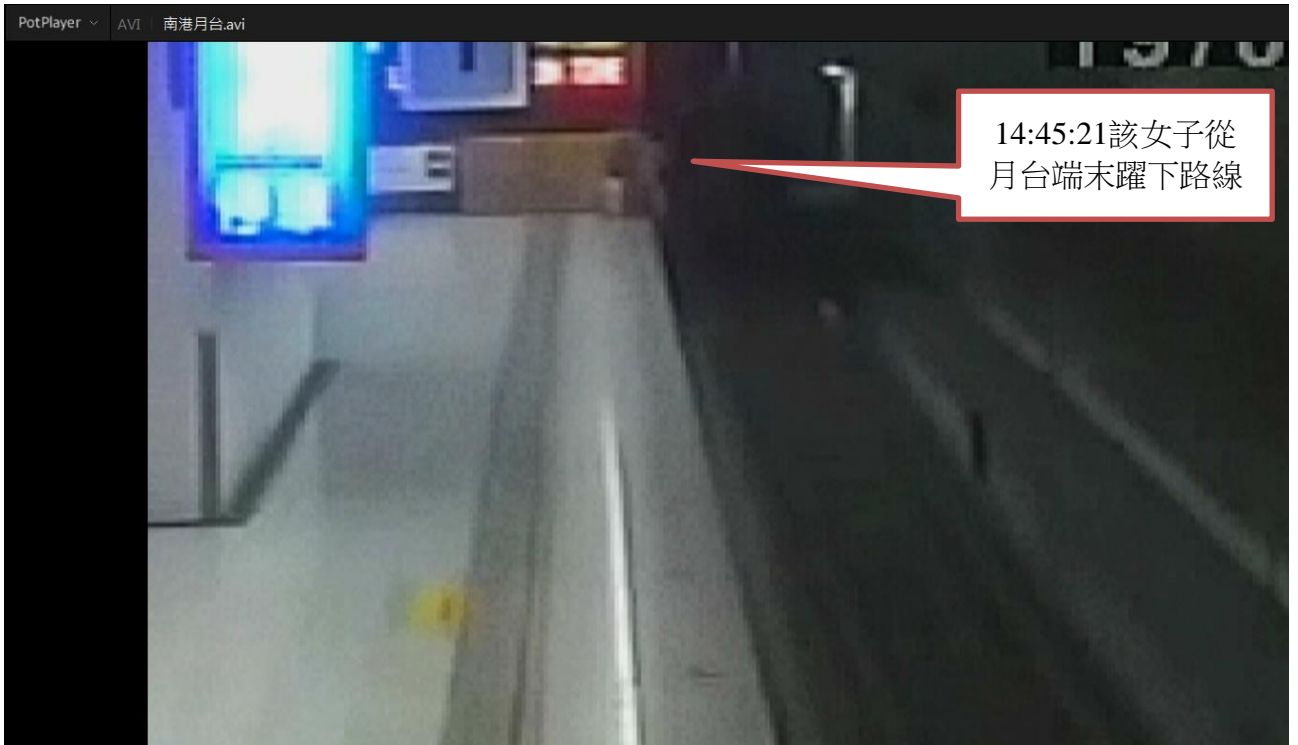
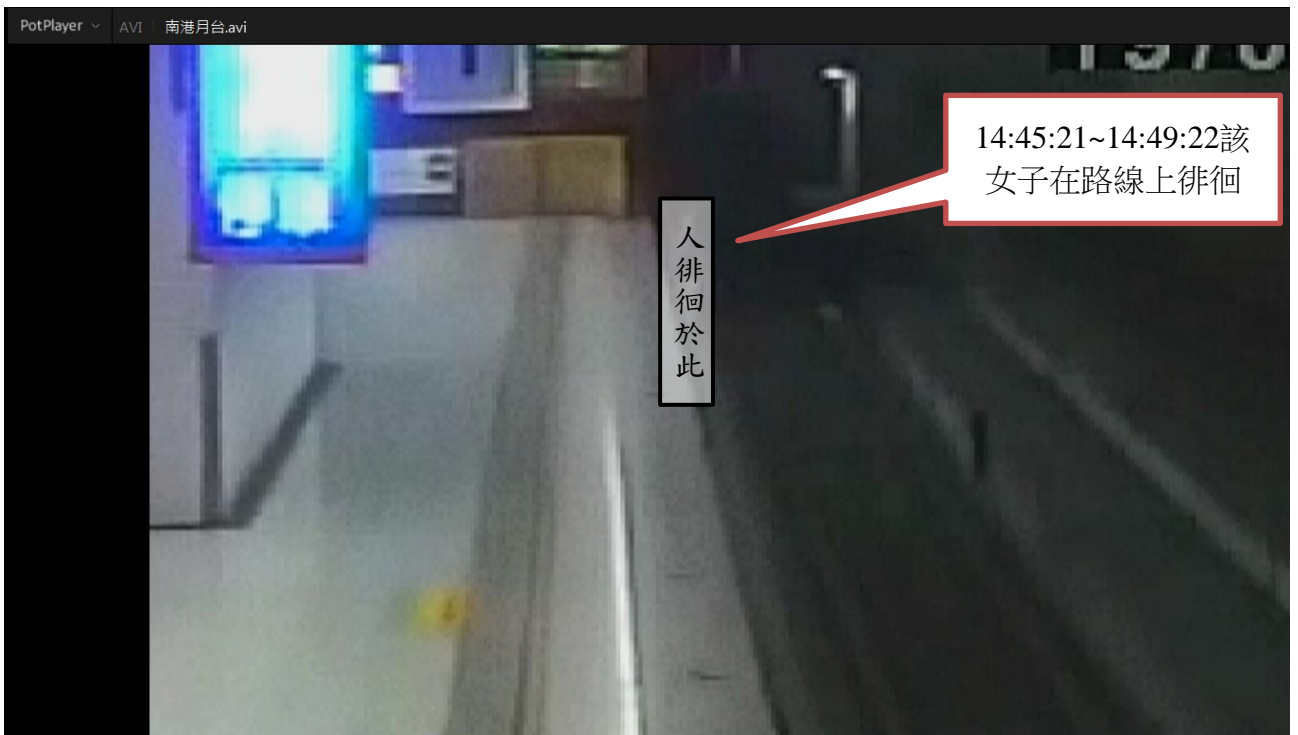
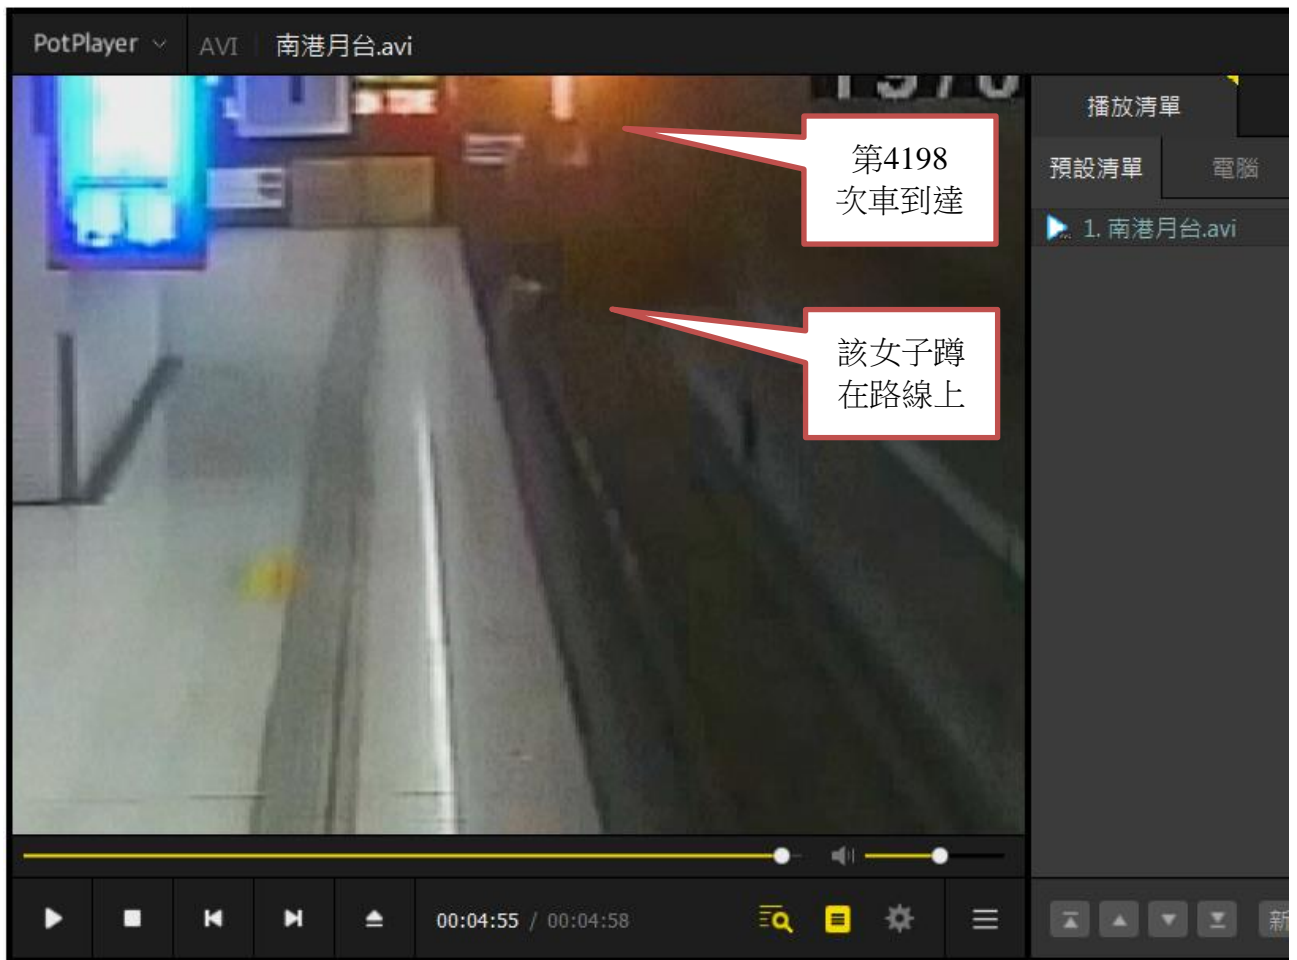
(三)南港站月台監視錄影

註:經調閱監視錄影，該名旅客在第一月台南端徘徊，於列車進站前約3~4分鐘跳下月台蹲在路線上遭列車撞擊。

十、原因分析：一名旅客由月台坐姿躍下西主正線，在路線上徘徊後蹲在路線上遭列車撞擊  
(案由南港路警所偵辦中)。

十一、檢討改進事項：經由本局各站、車廂跑馬燈、列車 LCD 與編列預算於網路及電視託播  
宣導短片等，積極宣導請民眾愛惜生命。

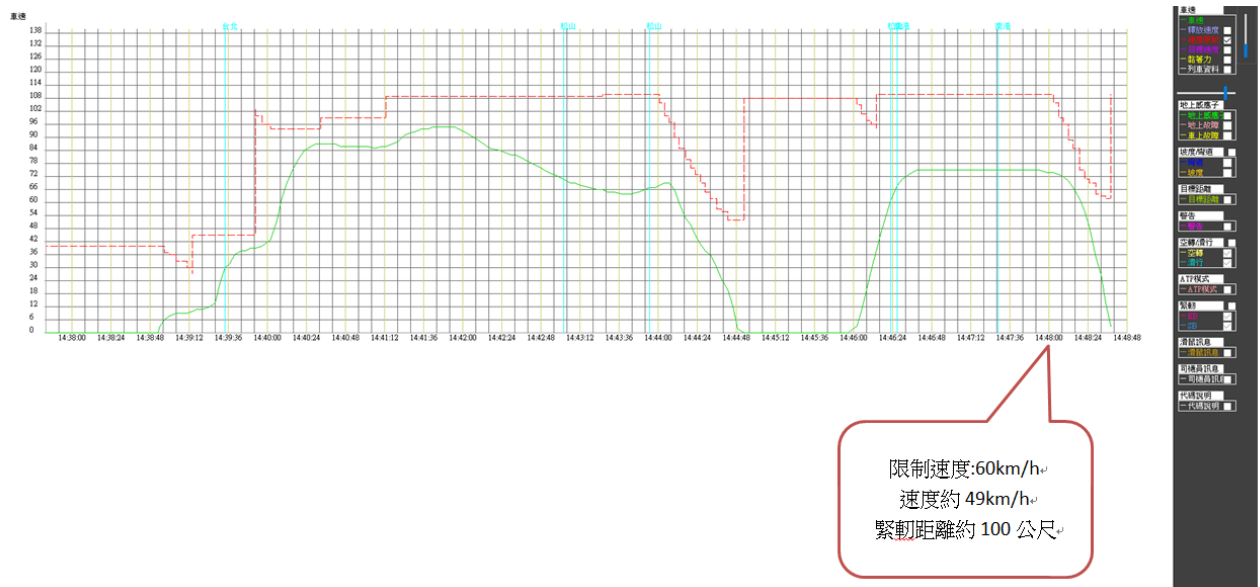
(五) 事故車輛之車速表

第4198次車發生事故路段速限60km/hr，事發時車速49km/hr，司機員於事發地點發現有一人妨礙列車進路，立即鳴笛示警並緊急煞車，操作合乎標準作業程序。
