## 交通部臺灣鐵路管理局 行車事故報告書

- 一、發生時間：104 年 07 月 22 日（星期三）05 時 00 分
- 二、天候：暗
- 三、發生地點：高雄~新左營站間 K401+690(東正線)
- 四、事故種類：人員受傷事故
- 五、事故摘要：第 333 次車新左營站準點（04：52）開車，新左營~高雄站間行駛東正線，於 05：00 駛 K401+690 處前，司機員發現一女子頭向北趴在東正線兩軌間，立即鳴笛並緊急煞車但已不及，該女子被撞受傷，立即通報相關單位，路警於 05:25 到達現場，救護車於 05:35 將傷者送往高雄醫學院，現場經路警採證後於 05：55 放行開車，高雄站計晚 58 分(06：00)到達，案由高雄路警所處理。(慰問單位:高雄工務段)
- 六、處置過程：

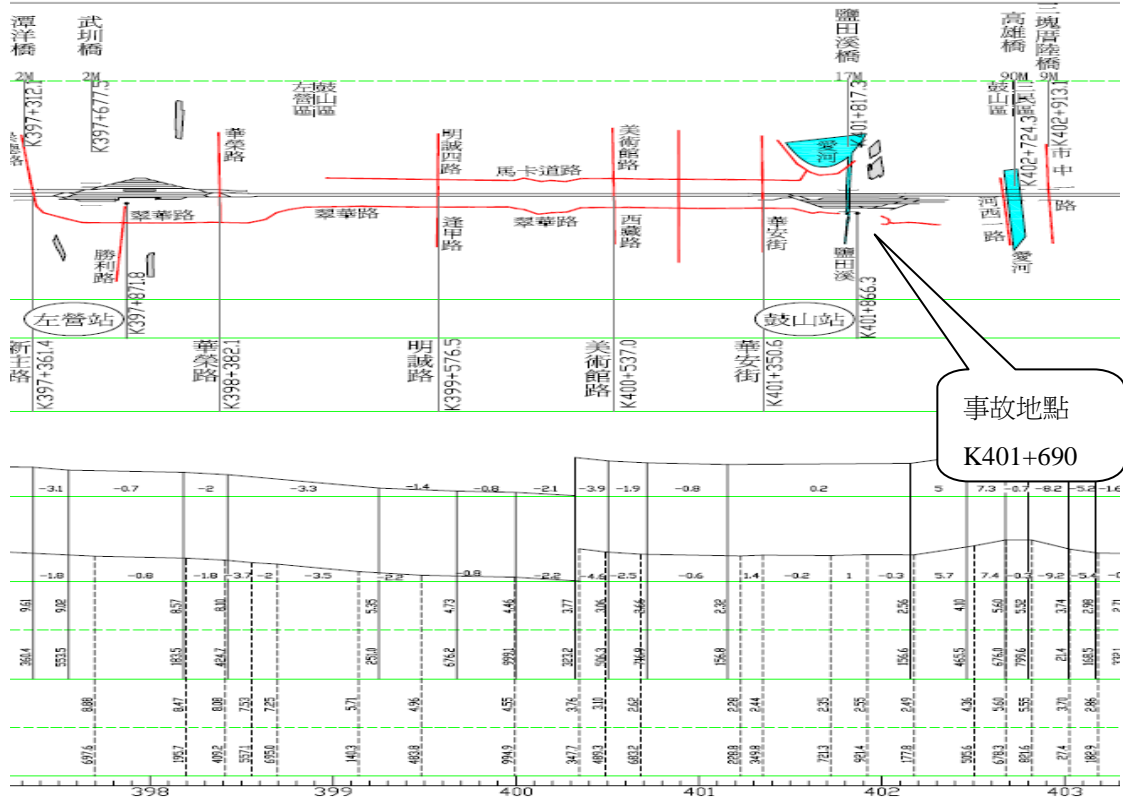
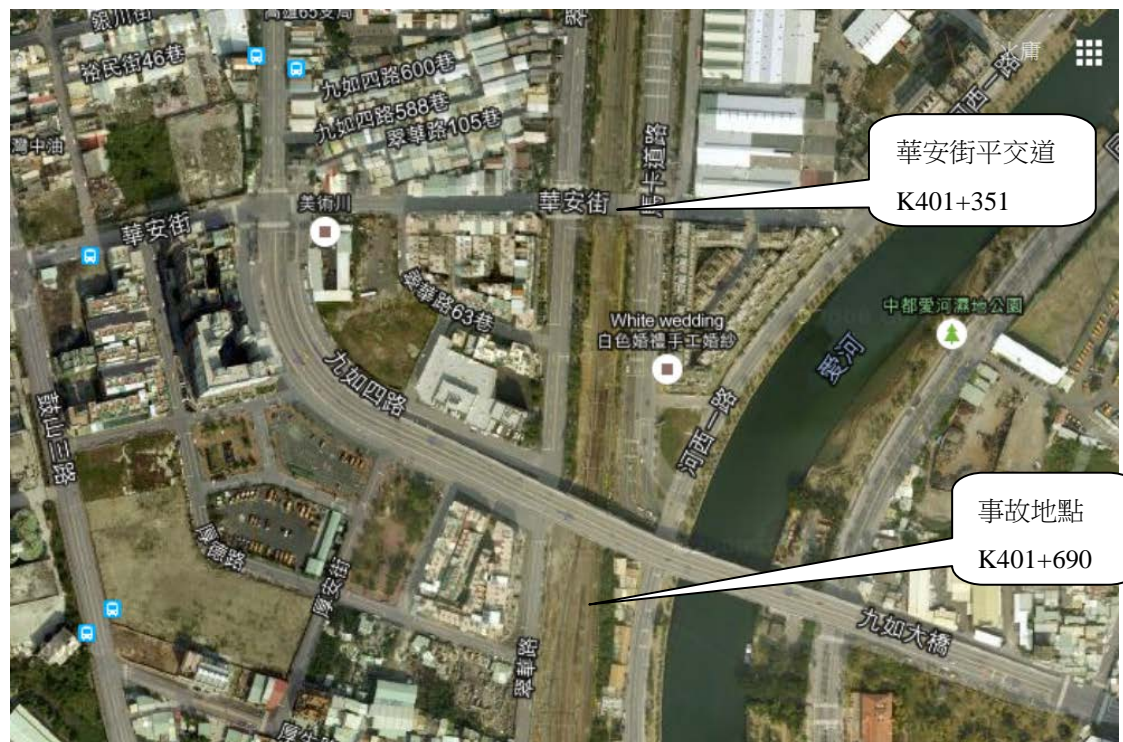
附件 1：事故地點路線軌道配置圖

- 一、路線型態:平面。
- 二、防護設施設置情形:路線兩旁均有圍籬，圍籬外兩邊均有公路。
- 三、路段周邊環境:事故地點往南到高雄站均無平交道，北端 339 公尺為華安街三甲平交道，該平交道有監視系統，經查沒有看到該名路人由平交道進入，研判該名路人係由附件 2 圖一之路線西側較低圍籬闖入。

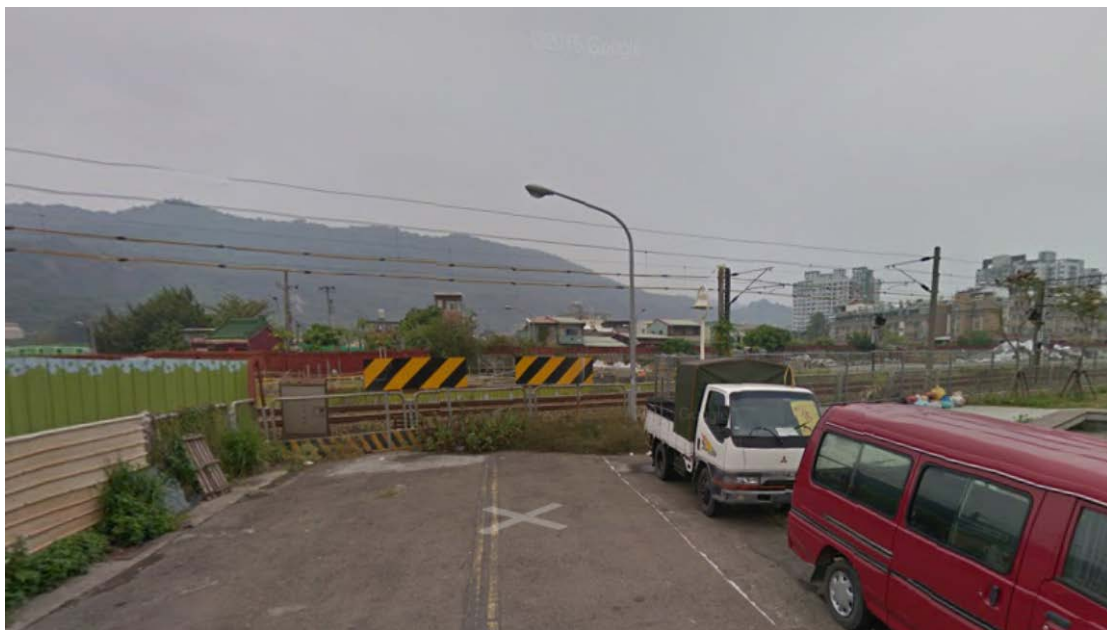
附件 2：事故現場照片  
圖一：事故附近西側圍籬。
