交通部臺灣鐵路管理局行車事故報告書

一、發生時間：107年1月1日（星期一）23時20分

三、發生地點：苗栗~銅鑼站間(K150+700)

四、事故種類：死傷事故

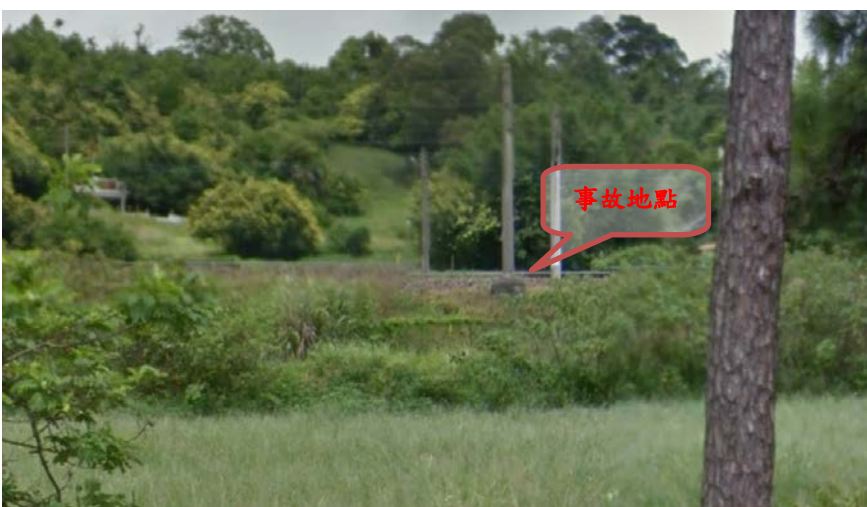
(三) 故現場照片：

十、原因分析：一男子從東側闖入東正線背向站立路線上。

- (一)經由本局各站、車跑馬燈、列車螢幕及各種標語旗幟與編列預算於網路及電視託播宣導短片等，積極宣導請民眾遵守規則不得闖越或行走路線。
- (二)事故地點兩側均有施作圍籬，該男子疑似從附近號誌人員維修通道門進入路線，本局已於事故後加鎖補強。

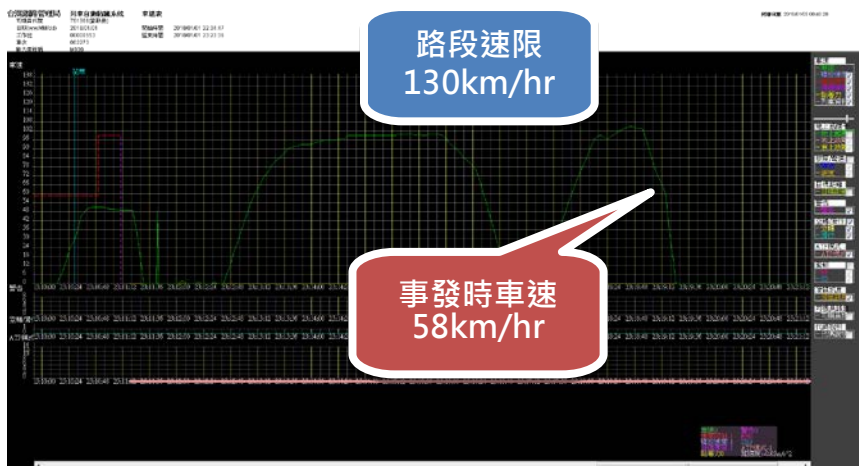
(四) 事故車 EMC506號 ATP 車速表

剎車距離101公尺

本次車出苗栗站後 ATP 故障，故無法顯示限速。
