交通部臺灣鐵路管理局行車事故報告書

一、發生時間：107年2月17日（星期六）15時5分

三、發生地點：樹林站第2股道

四、事故種類：死傷事故

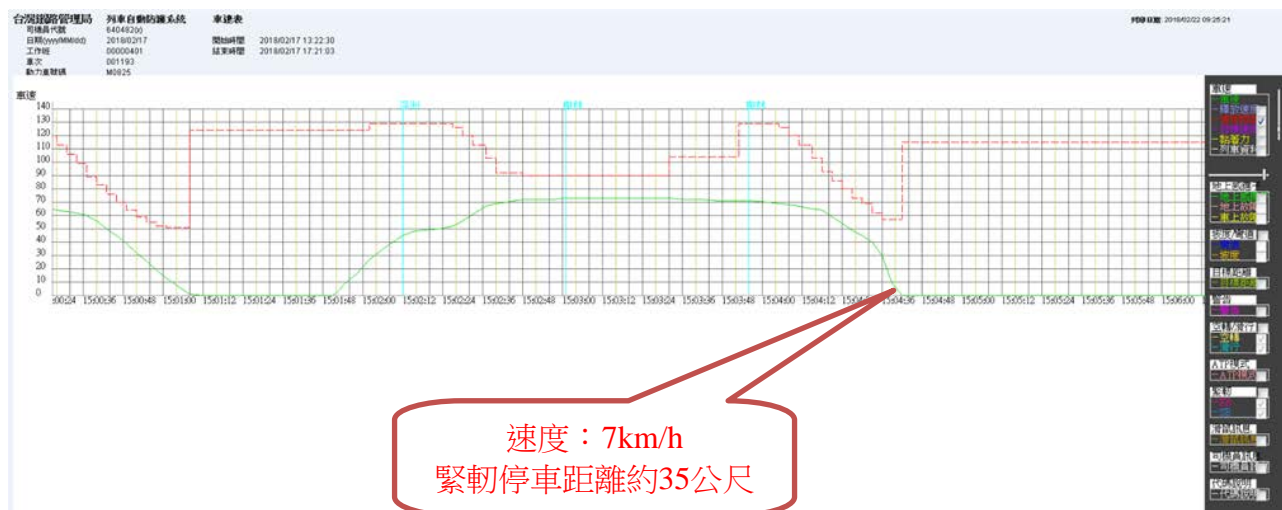
(三) 其他(第1193次車速表)

- (一) 列車運行計畫及運轉情形：第1193次車為區間車8車390噸，由基隆站始發開往苗栗站。
- (二) 車速與速限：發生事故路段速限60km/hr，事發時車速7km/hr，司機員發現一男子突然從月台上列車前方約10公尺處跳下第2股道，立即鳴笛並緊急煞車，操作合乎標準作業程序。
- (三) 關係者之職務、資歷、操作情形及訪談紀要：第1193次車司機員，當日乘務範圍為苗栗~基隆，操作情形及訪談內容詳如事故摘要。
- (四) 民眾或旅客行為說明：經調閱樹林站月台監視器紀錄，影像紀錄該男子於第1月台候車，站立於車序牌8~9車間持續觀望列車進站情況，第1193次車接近時突然跨步跳下軌道。
