交通部臺灣鐵路管理局 行車事故報告書

- 一、發生時間：104 年 04 月 25（星期六）19 時 26 分
- 二、天候：暗
- 三、發生地點：沙鹿~清水 K191+300
- 四、事故種類：人員受傷事故
- 五、事故摘要：第 2554 次車沙鹿站晚 3 分(19:23)開車，19:26 行駛至沙鹿~清水站間 K191+300 處前，司機員發現一男子突由山側侵入路線，立即鳴笛並緊急煞車不及，該人被擦撞受傷，立即通報相關單位，召救護車將傷者送沙鹿童綜合醫院救治，現場經路警採證後於 20:16 放行續駛，清水站晚 54 分到達，案由大甲路警所處理。

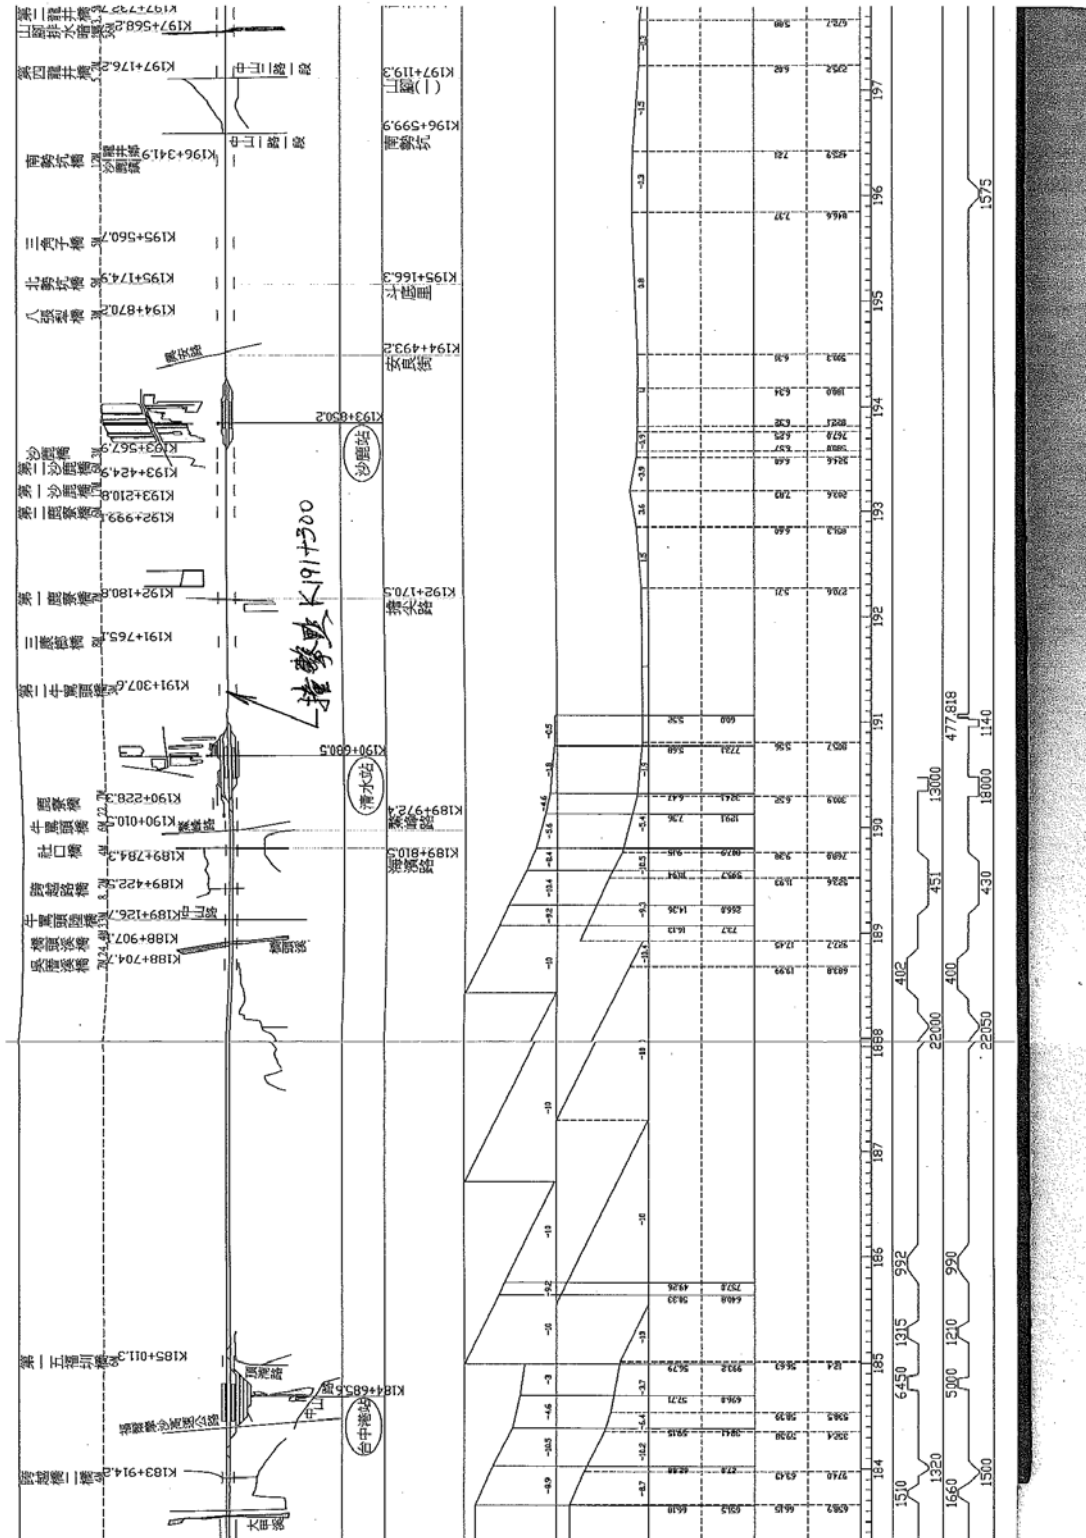
附件 1: 事故現場路線軌道配置圖

- (一)該路段無施設圍籬，致民眾從外闖入路線並侵入路線淨空。
- (二)加強民眾嚴禁跨越軌道相關教育。

說明: 路線型態(□高架 □隧道 ■平面 □地下 □其他)、路段防護設施設置情形(僅豎立禁止通行標示無設施圍籬)、路段周邊環境(□隧道 ■河川 □邊坡 □便道 ■民宅 □其他 )、監視系統( 無 )。

九、檢討改進事項:本(104)年度將施設圍籬以防民眾任意闖入。
