交通部臺灣鐵路管理局行車事故報告書

一、發生時間：107年3月5日（星期一）15時43分

三、發生地點：新竹站第1股道

四、事故種類：死傷事故（旅客受傷）

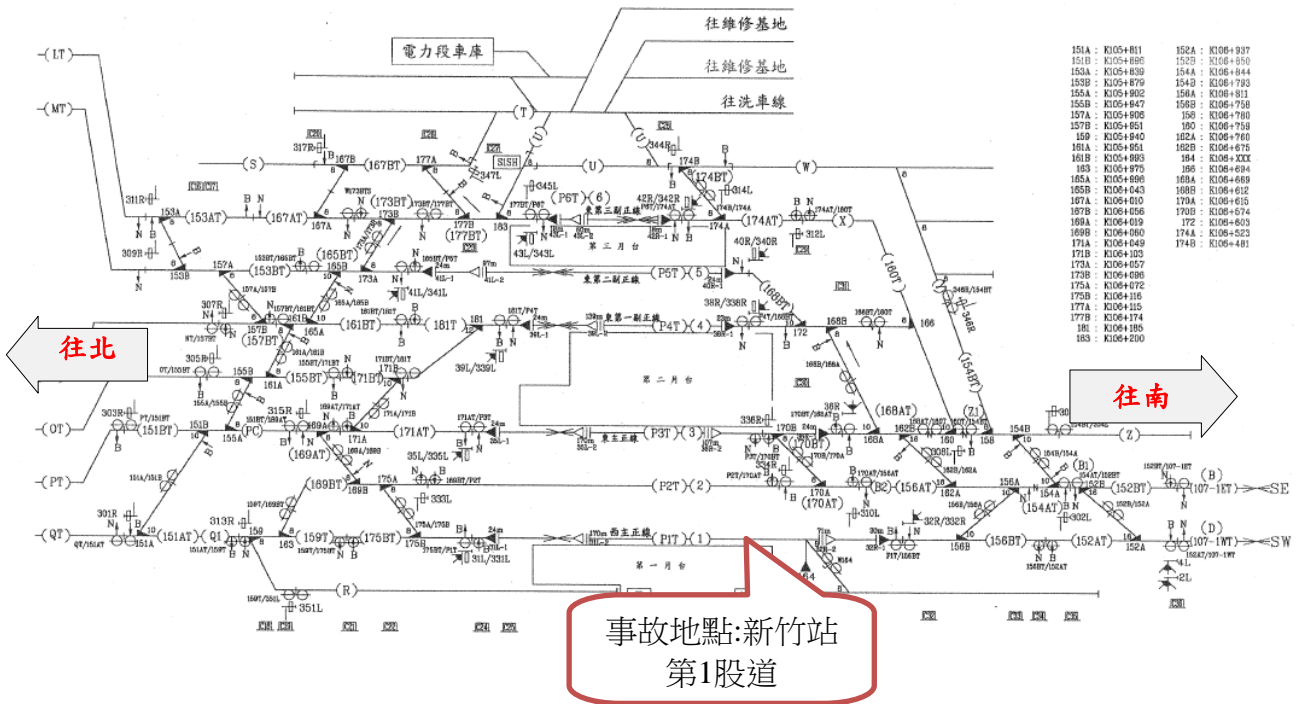
(二) 路線軌道配置圖

（一）路線坡度：1.2‰下坡段。

（二）曲線半徑：直線路段。

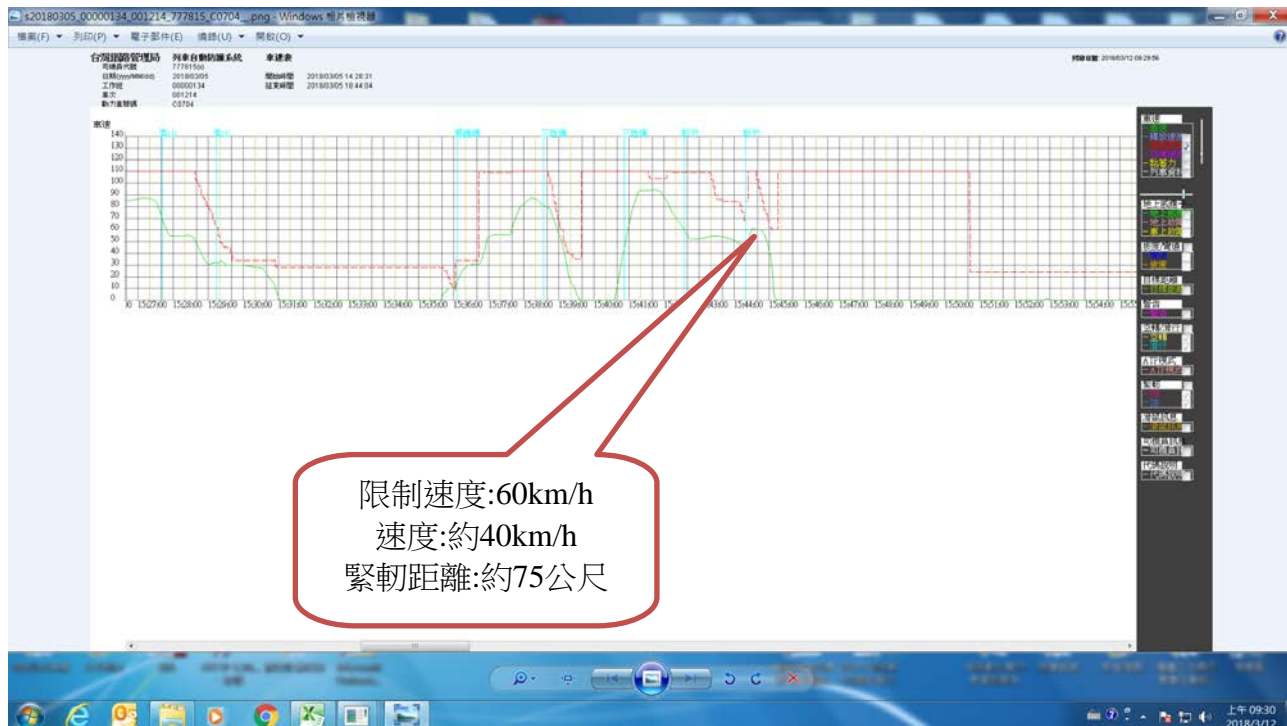
(三) 其他(第1214次車速表)

- (一) 列車運行計畫及運轉情形：是日第1214次車為700型區間車8車350頓，由苗栗站始發開往基隆站。
- (二) 車速與速限：發生事故路段速限60km/hr，事發時車速40km/hr，司機員發現有一男子突然由月台跳下路線，立即鳴笛並緊急煞車，操作合乎標準作業程序。
- (三) 關係者之職務、資歷、操作情形及訪談紀要：第1214次車司機員，駕駛資歷3年9個月，當日乘務範圍為苗栗~基隆，操作情形及訪談內容詳如事故摘要。
- (四) 民眾或旅客行為說明：經調閱新竹站進站刷卡紀錄，該男子持悠遊卡刷卡進站；月台監視器影像紀錄該男子於第1月台候車，列車接近時突然跳下路線。
