交通部臺灣鐵路管理局 行車事故報告書

- 一、發生時間：102 年 12 月 17 日（星期二）06 時 52 分
- 二、天候：暗
- 三、發生地點：內灣線竹東站，新竹站起點 K16+813。
- 四、事故種類：平交道事故（民眾受傷）
- 五、事故摘要：第 1803 次車內灣站準點(06:30)開車,06:52 駛至竹東站 K16+813 東林路三甲平交道前，司機員發現一男子由山側跨越平交道，立即鳴笛並緊急煞車但已不及，該男子被撞受傷，立即通報相關單位，傷者由 119 救護車送竹東榮民醫院，醫師檢查僅受輕傷，經包紮治療出院，為配合警方蒐證需要，本次車現場停留 36 分鐘於 07:28 放行續駛，竹東站計晚 37 分（07:29）到達，未影響其他列車，案由新竹路警所處理。警方調查，傷者是竹東車站附近遊民，行動遲緩，平交道遮斷器放下之前已進入平交道，因走路緩慢，當時又沒有其他過路行人，列車接近來不及走避，致被擦撞。
- 六、處置過程：

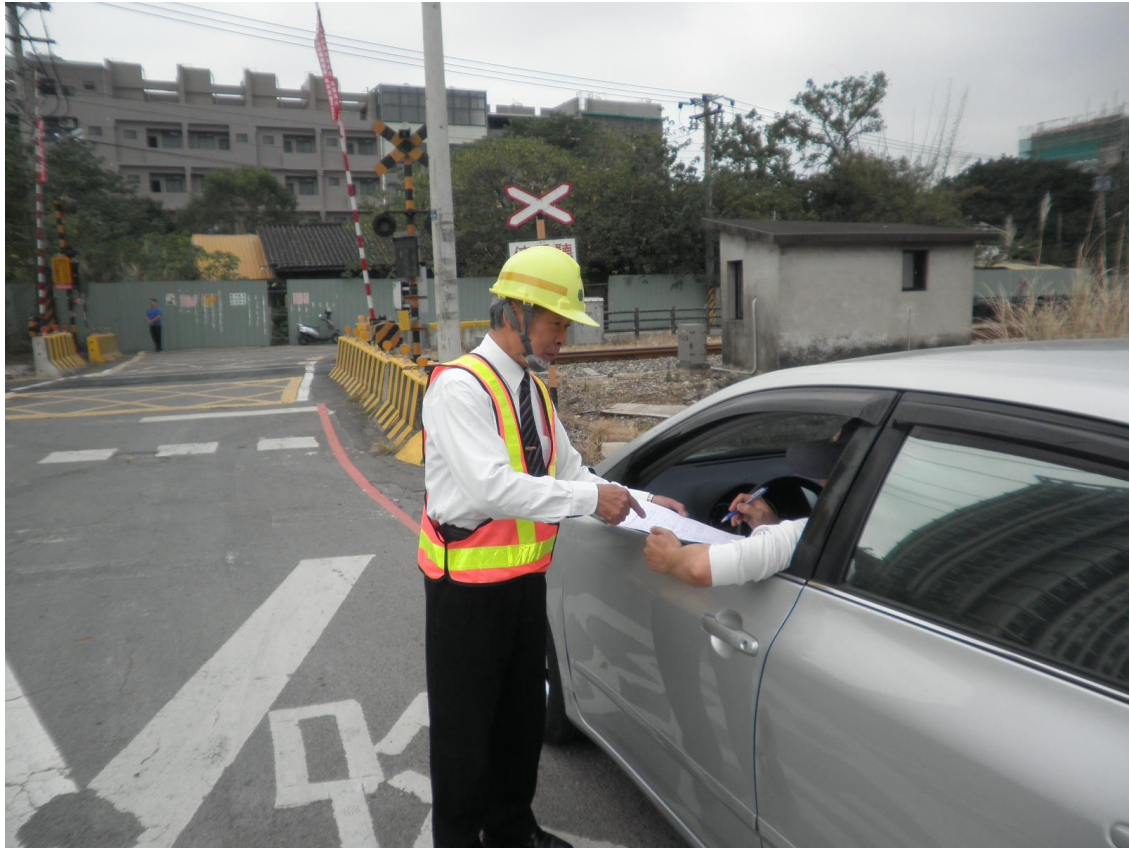
附件 2

- 七、事故影響情形
 - （一）人員傷亡情形：民眾 1 人受傷。
 - （二）設備受損情形：無。
 - （三）運轉影響情形：本次車晚 37 分，未影響其他列車。
- 八、原因分析：民眾侵入路線。
- 九、檢討改進事項：辦理平交道安全宣導。
- 十、事故地點路線軌道配置圖：如附件 1。
- 十一、事故現場照片：附件 2。
