# 交通部臺灣鐵路管理局行車事故報告書

一、發生時間：107年11月23日（星期五）19時56分

三、發生地點：三義站

四、事故種類：死傷事故

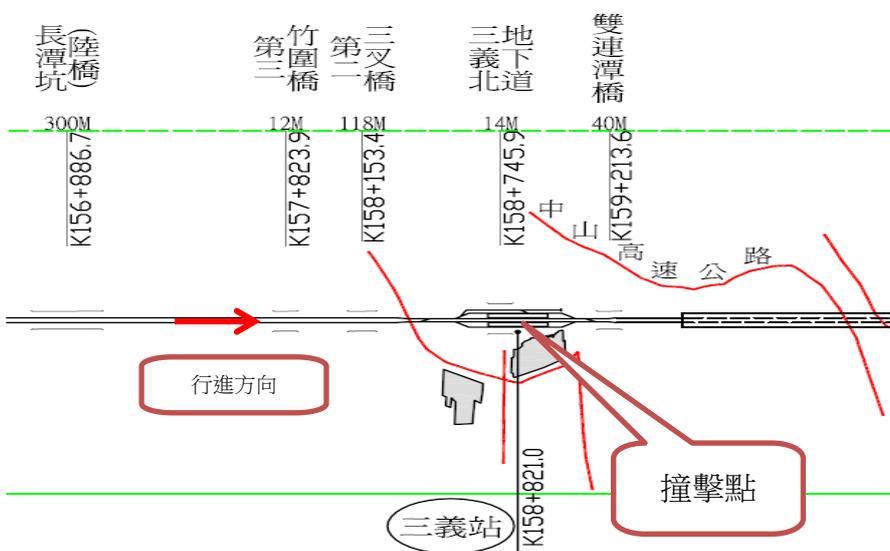
(二) 路線軌道配置圖

1. 經檢視車站監視攝影，該男子進站後於第1月台跳下2股道，嘗試攀爬上停留3股之第2243次車未果，從而返回欲爬上1月台時被第2次車撞及當場死亡。

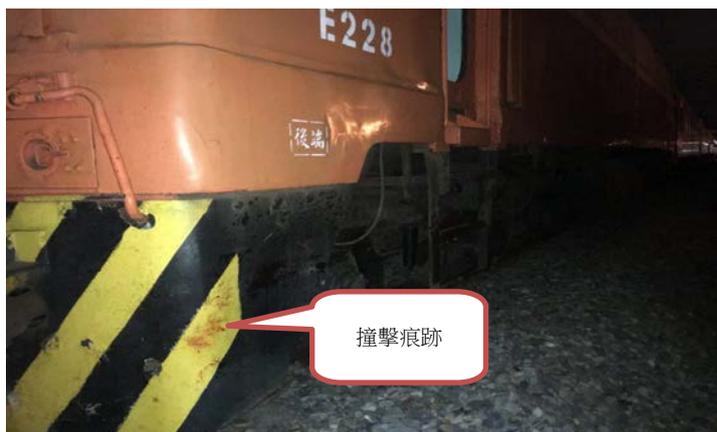
### (三) 事故現場照片

五、事故摘要：19：55許，第2次車三義站晚3分行駛西正線通過進站後，司機員發現一男子從路線上欲爬上1月台，立即鳴笛並緊急煞車但不及，該男子被撞當場死亡，並造成西正線路線不通即報有關單位，銅鑼~三義間以東正線單線雙向行車，旅客改乘後續144次車(較原次車晚33分)，20:35路警抵達現場蒐證，21:56路警完成蒐證並同意放行，銅鑼~三義間恢復雙線行車。

十、原因分析：一男子從路線上欲爬上月台前被撞及。

十一、檢討改進事項：經由本局各站、車跑馬燈、列車 LCD 與編列預算於網路及電視託播宣導短片等，積極宣導民眾不得跨越鐵軌路線。

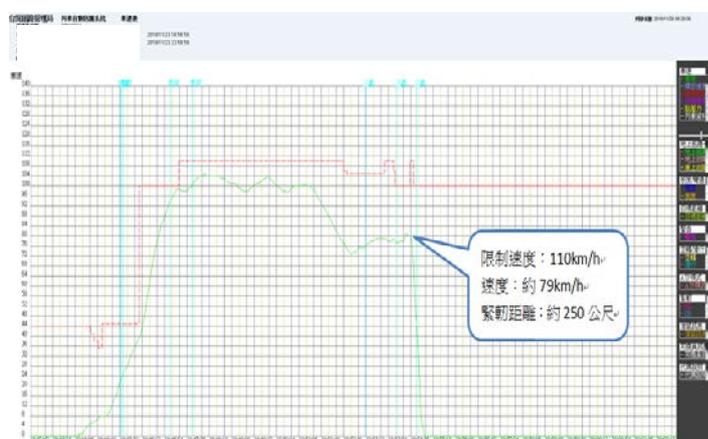
### (四) 其他(車速表)

(二) 車速與速限：發生事故路段速限110km/hr，事發時車速79km/hr，司機員發現一男子從路線上欲爬上1月台，立即鳴笛並緊急煞車但不及，操作合乎標準作業程序。
