## 交通部臺灣鐵路管理局行車事故報告書

- 一、發生時間：105年10月13日（星期四）09時50分
- 二、天候：晴
- 三、發生地點：台南站第10股道(第131、133號轉轍器間橫渡線)
- 四、事故種類：側線出軌事故
- 五、事故摘要：09:50許，接獲臺南站通報，第7801次車由車站北端煉瓦線轉線調車進入第11股道時，行經第131號與第133號轉轍器間橫渡線，第3車守車 CK2016號與第4車貨車 C23039號發生出軌情形，即報有關單位，令嘉義機務段派員搶修，出軌車輛於16:45復軌，未影響正線行車。
- 六、處置過程：

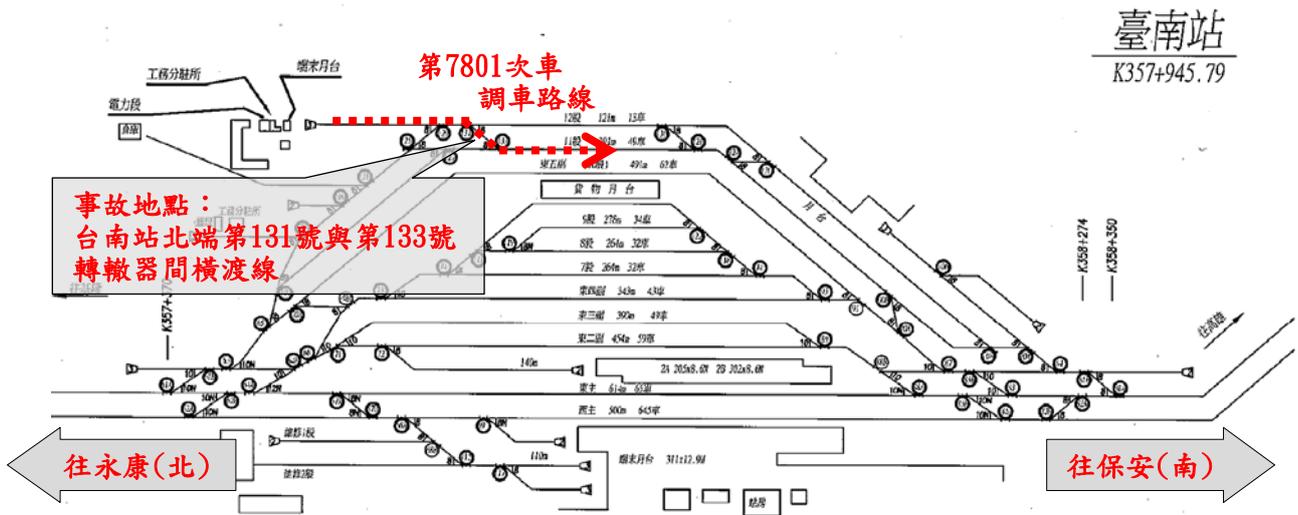
(二) 路線軌道配置圖

1. 是日第7801次車到達台南站第10股道，本務機車聯掛守車2輛、貨車1輛、平車1輛，由第10股道向南端經90A/B號轉轍器，轉線進入北端練瓦線摘解平車1輛。
2. 本次車由車站北端練瓦線轉線調車進入第11股道時，行經第131號與第133號轉轍器間橫渡線，第3車守車CK2016號與第4車貨車C23039號發生出軌情形。

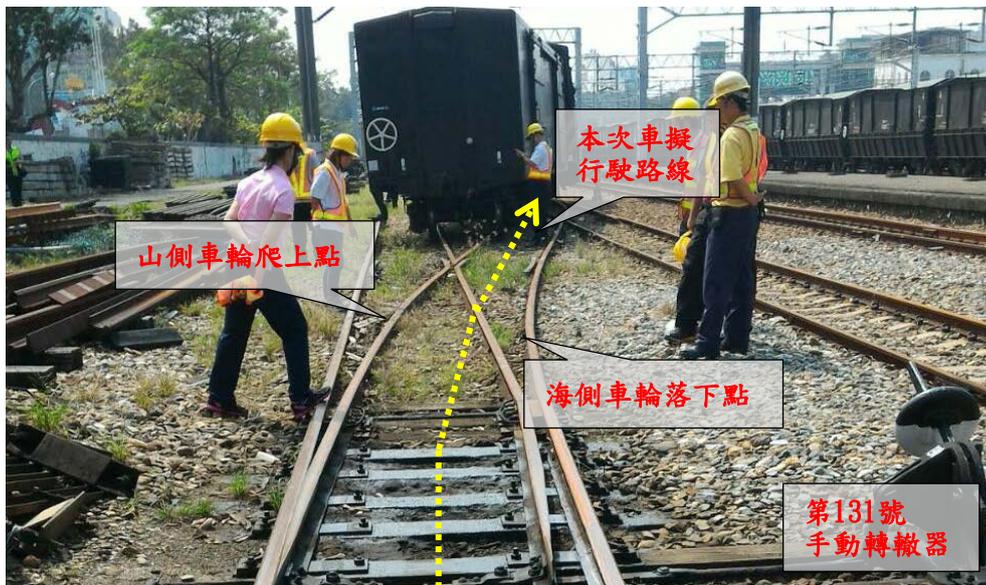
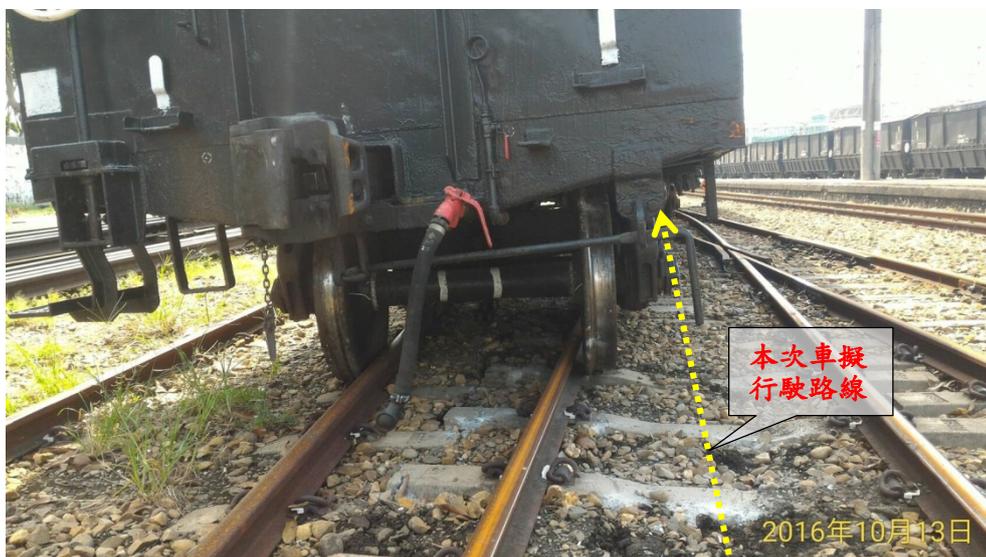
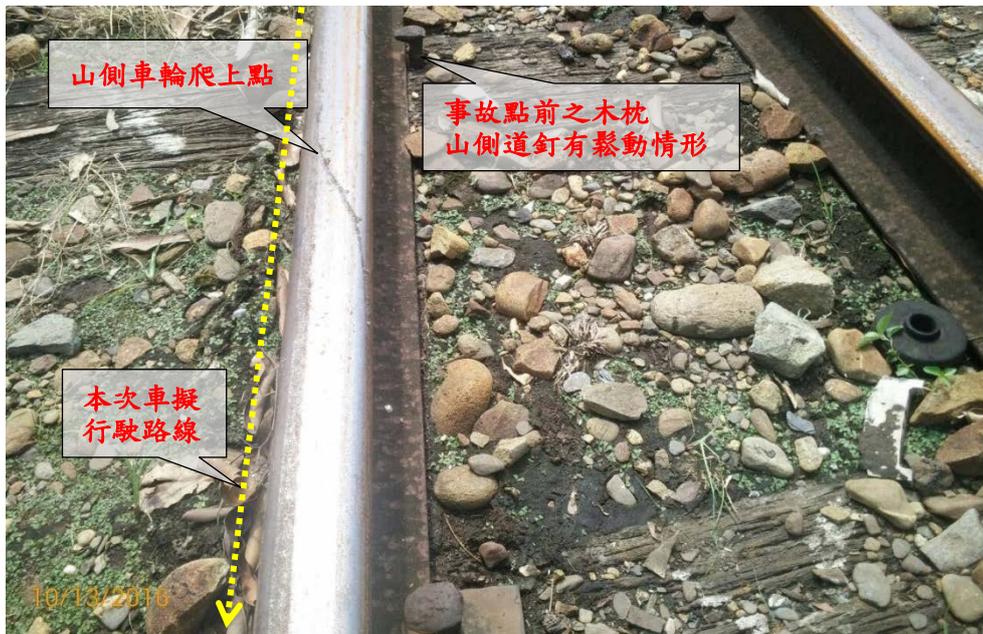
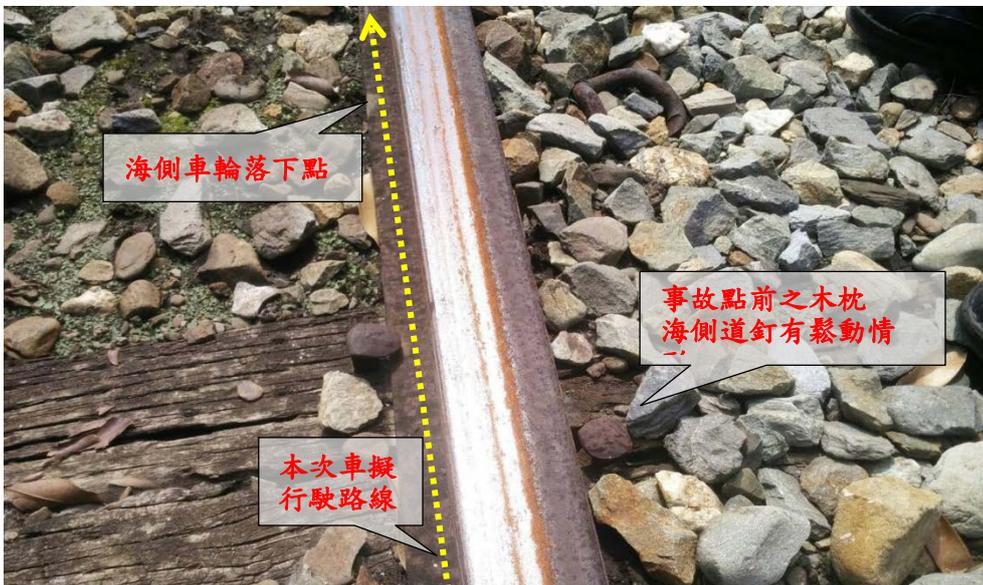
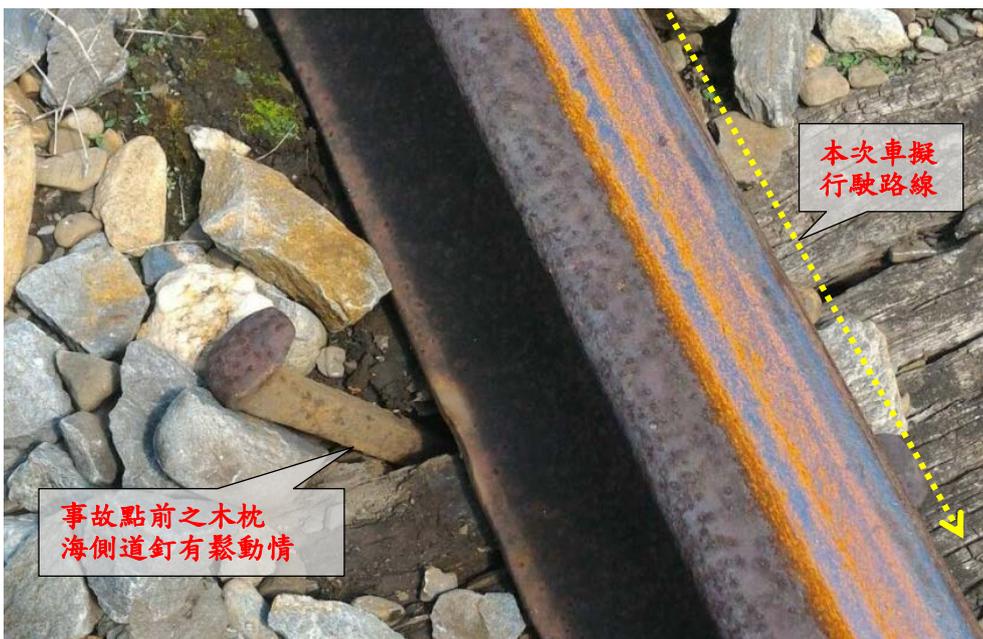
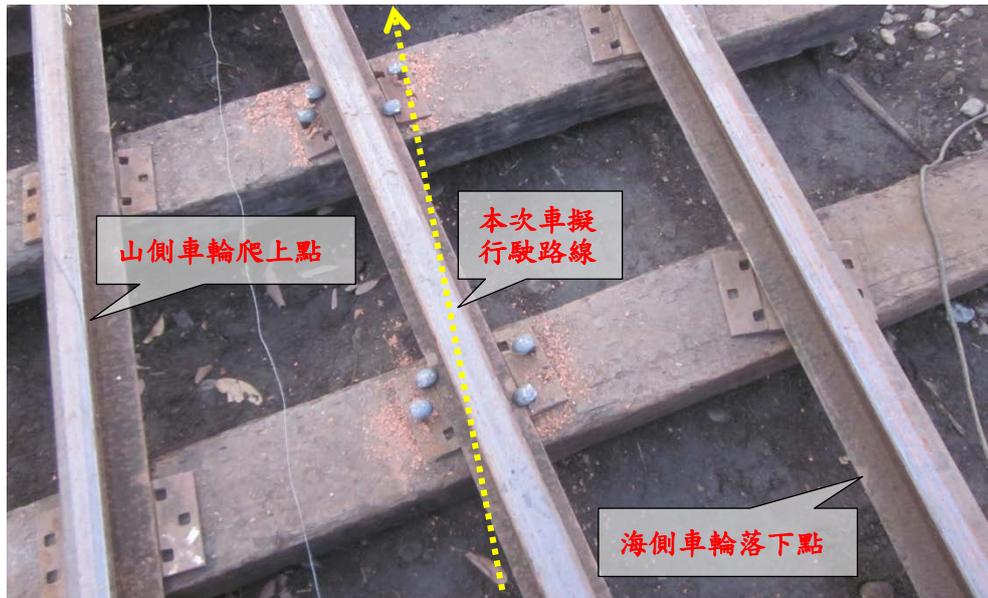
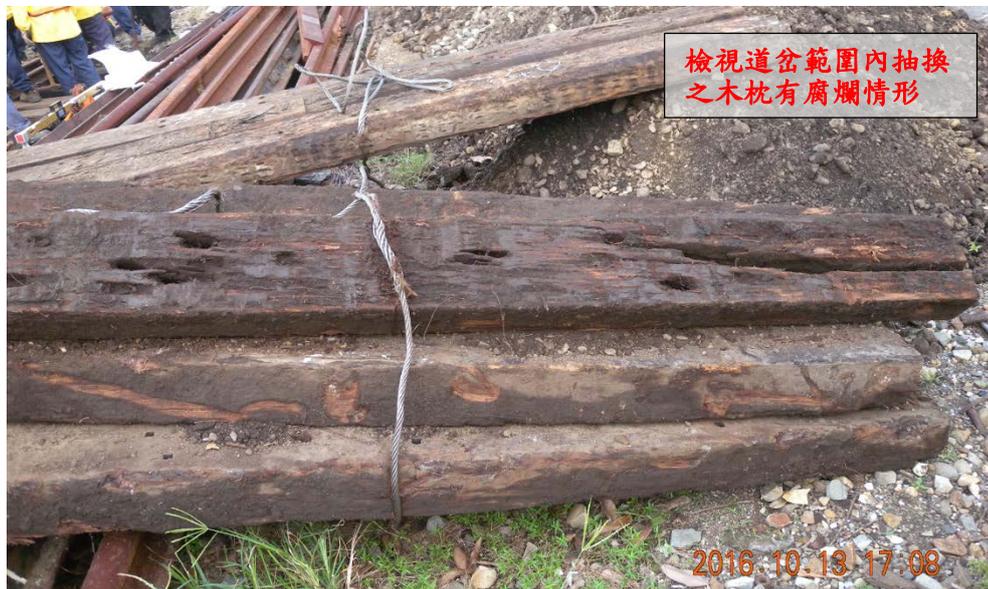
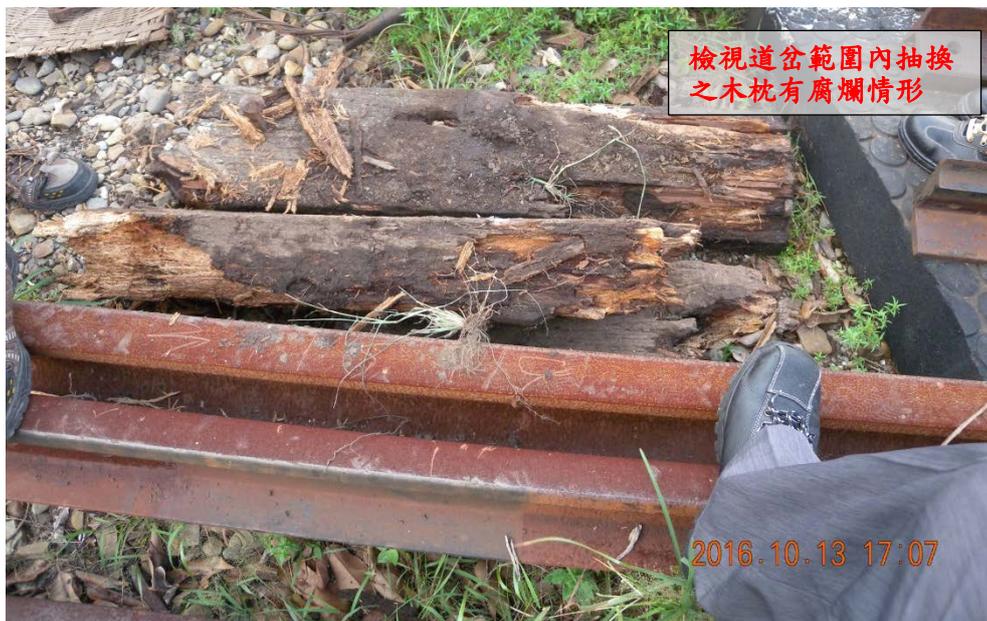
(三) 事故現場照片

十、原因分析：經調查該道岔範圍內木枕有腐爛情形，道釘鬆動無法承受車輛橫向阻力，致第7801次車行經該路線時，軌距遭車輛撐開(現場測量軌距最大寬度達1,116mm)，致第4車貨車海側車輪於轉轍器尖軌趾端起9.4m處向山側方落下後，山側車輪於10.05m處爬上造成出軌事故。

十一、檢討改進事項：請工務處督導所轄工務單位，立即檢視轄區範圍內側線枕木現況，如發現枕木有腐爛情形，應立即進行抽換作業，避免道釘鬆動無法承受車輛橫向阻力。另各工務分駐所應於颱風、豪雨過後，針對有淹水情況之路線進行巡查檢視，避免因積水造成路基鬆軟、枕木腐爛之情形影響行車安全，徹底防範事故之發生。

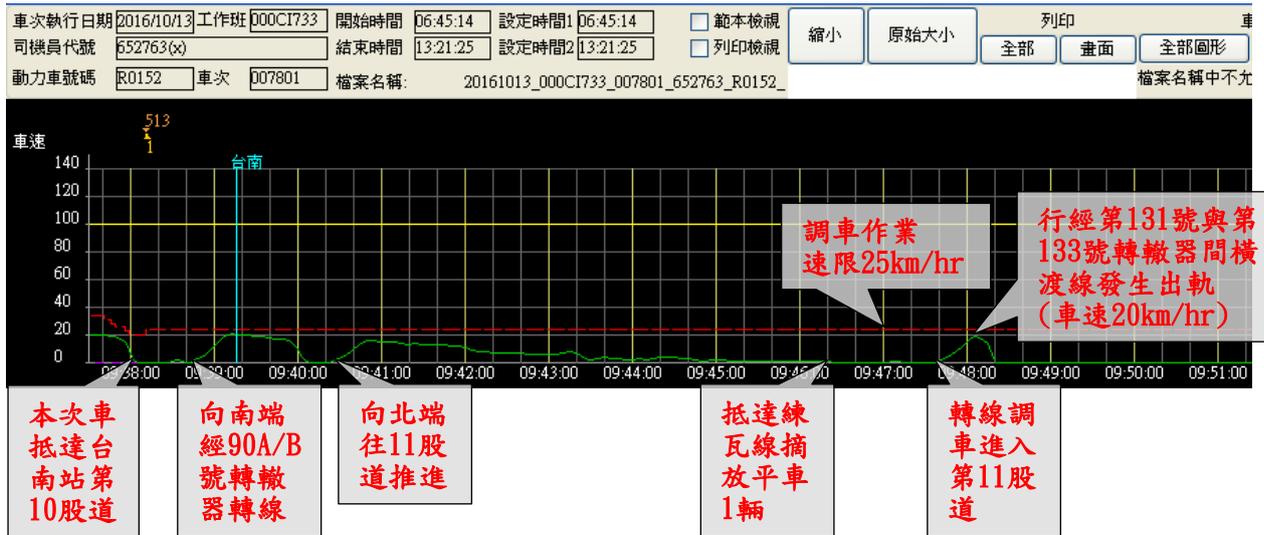
(四) 其他-(車速表)

(二) 車速與速限：本次事故係於調車作業時發生，本局調車規範速限25km/hr，經查本次車ATP車速表，調車作業期間司機員均未超速，出軌事故發生時，車速為20km/hr。
