## 交通部臺灣鐵路管理局 行車事故報告書

- 一、發生時間：104 年 06 月 17 日（星期三）15 時 00 分
- 二、天候：晴
- 三、發生地點：嘉義站停留線
- 四、事故種類：側線出軌事故
- 五、事故摘要：15:00 許，嘉義站內停留線由調車工擔任調車，機車 R23 在停留線 1 股道連掛 2 輛貨車，往北拖上線推進，因調車工未確認第 309 號轉轍器開通方向，即行向司機員顯示調車號訊開始調車，致擠壞第 309 號轉轍器，導致第 2 輛貨車(ㄨㄍㄇ 20135 號)2 軸出軌，立即通報嘉義機務段派員搶修，出軌車輛於 17:00 復軌，路線於 17:20 復舊，無影響其他列車。

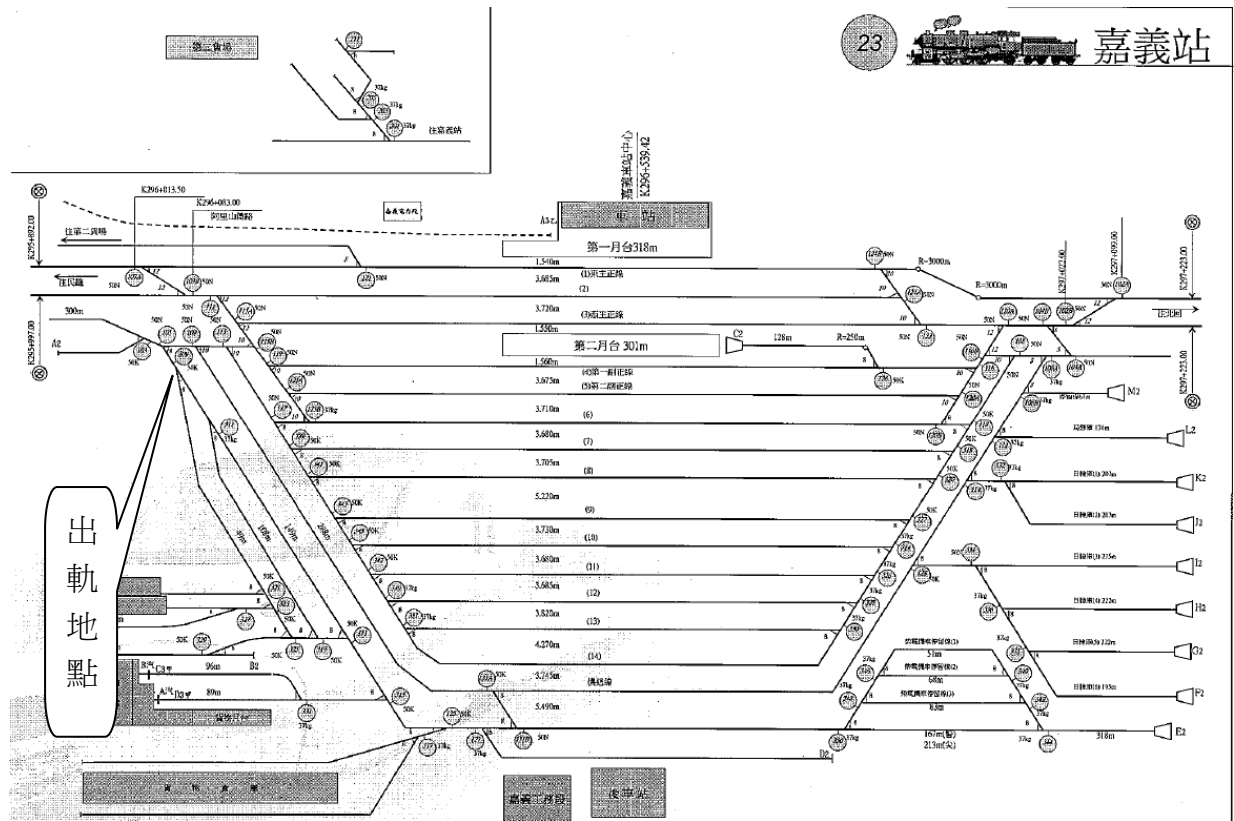
十、事故地點路線軌道配置圖：

八、原因分析：調車工未確認#309 號轉轍器開通錯誤方向即行調車，肇致擠出擠入出軌事故。

- (一)調車人員於調車前，應確認調車號誌機之顯示及進路有關轉轍器開通正確方向後，始得開始辦理調車作業，落實由遠而近扳轉與確認相關轉轍器後，方可顯示調車號訊。
- (二)落實本局「辦理轉轍器人員呼喚應答確認須知」規定，不得便宜行事臆測行車。
- (三)發生擠壞轉轍器事故時，嚴禁再調移車輛，避免衍生擠入擠出出軌事故。
- (四)請運務處製作本案事故快報。
