## 交通部臺灣鐵路管理局行車事故報告書

一、發生時間：107年7月25日（星期三）10時34分

三、發生地點：台中港站~台中港區調車場間 K2+900

四、事故種類：死傷事故（小貨車駕駛受傷）

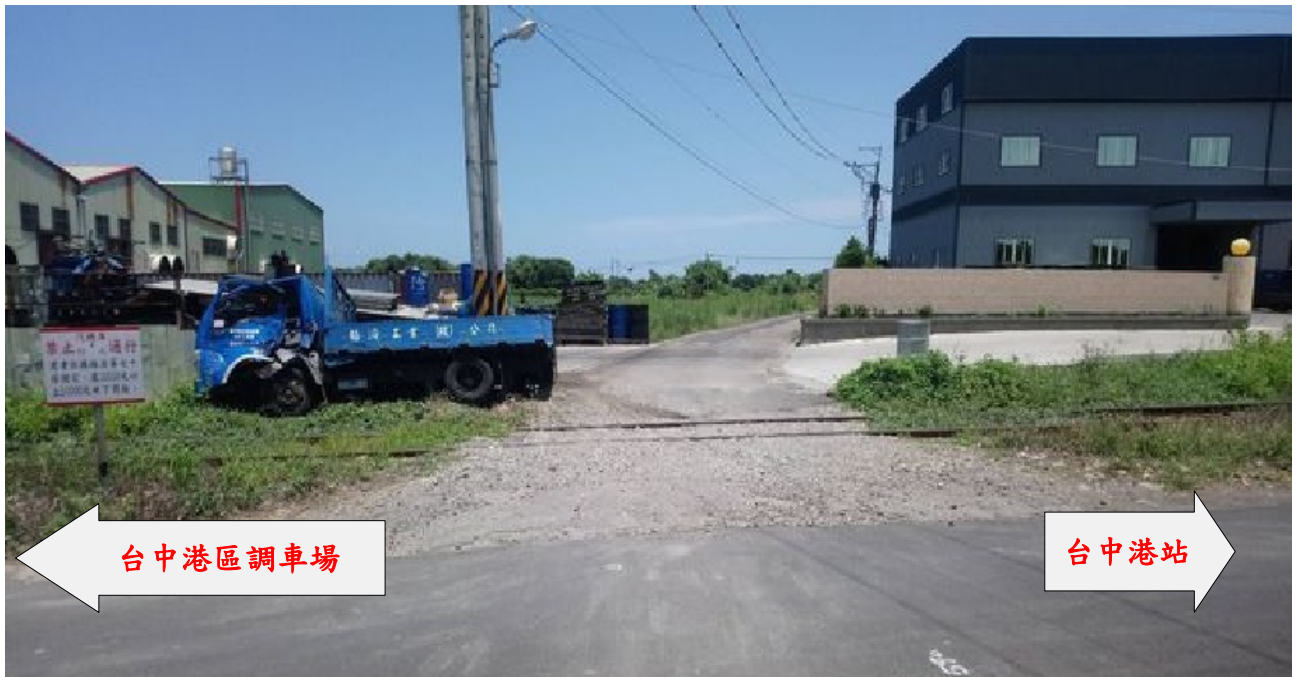
圖1：事故現場位置照片(第7123次往台中港區調車場方向前進)

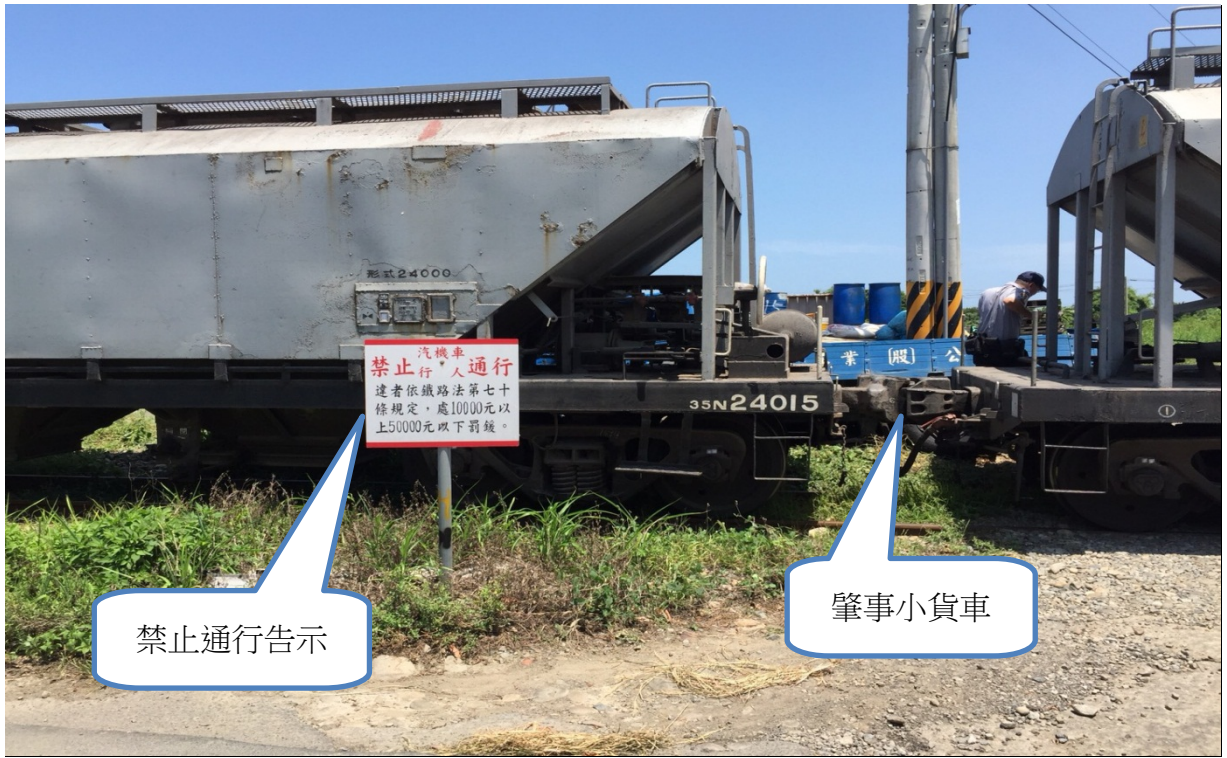
圖2：事故現場照片

禁止通行告示

肇事小貨車

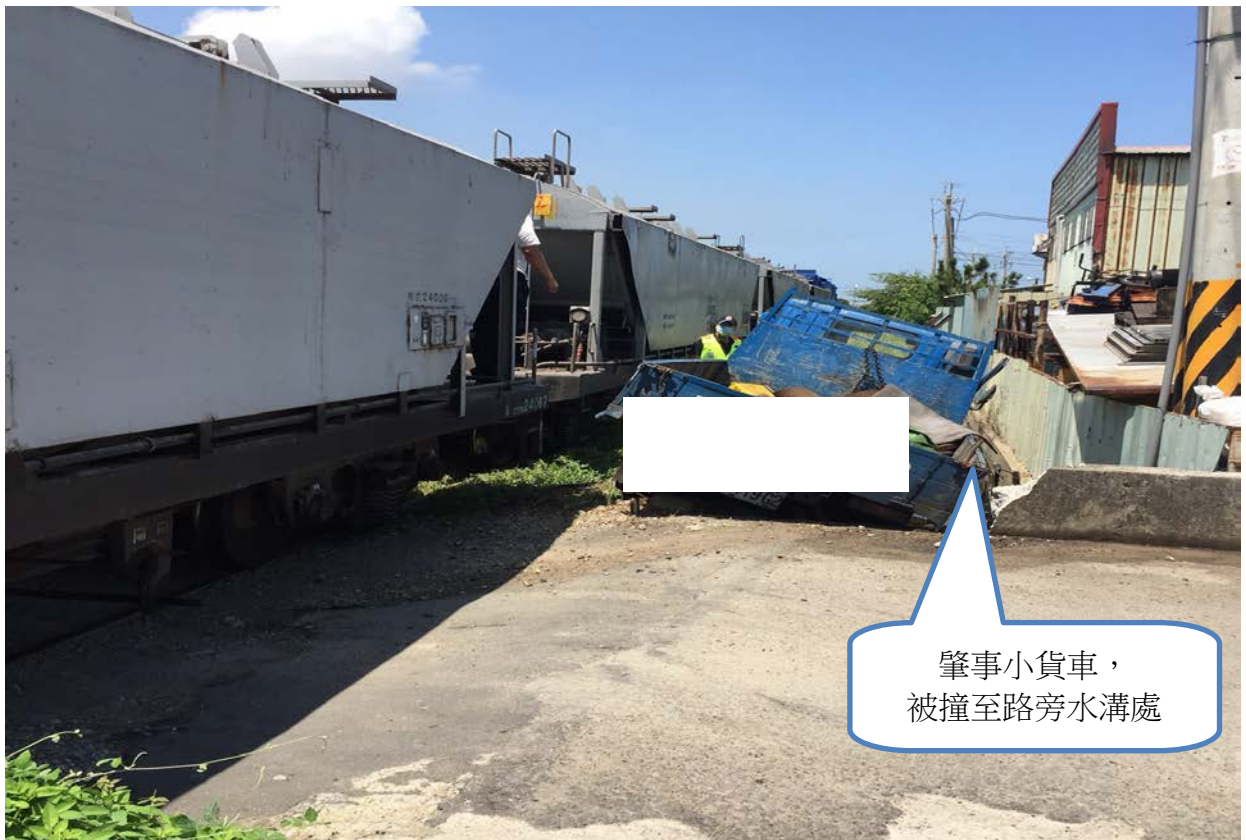
圖3：事故現場照片

肇事小貨車，  
被撞至路旁水溝處

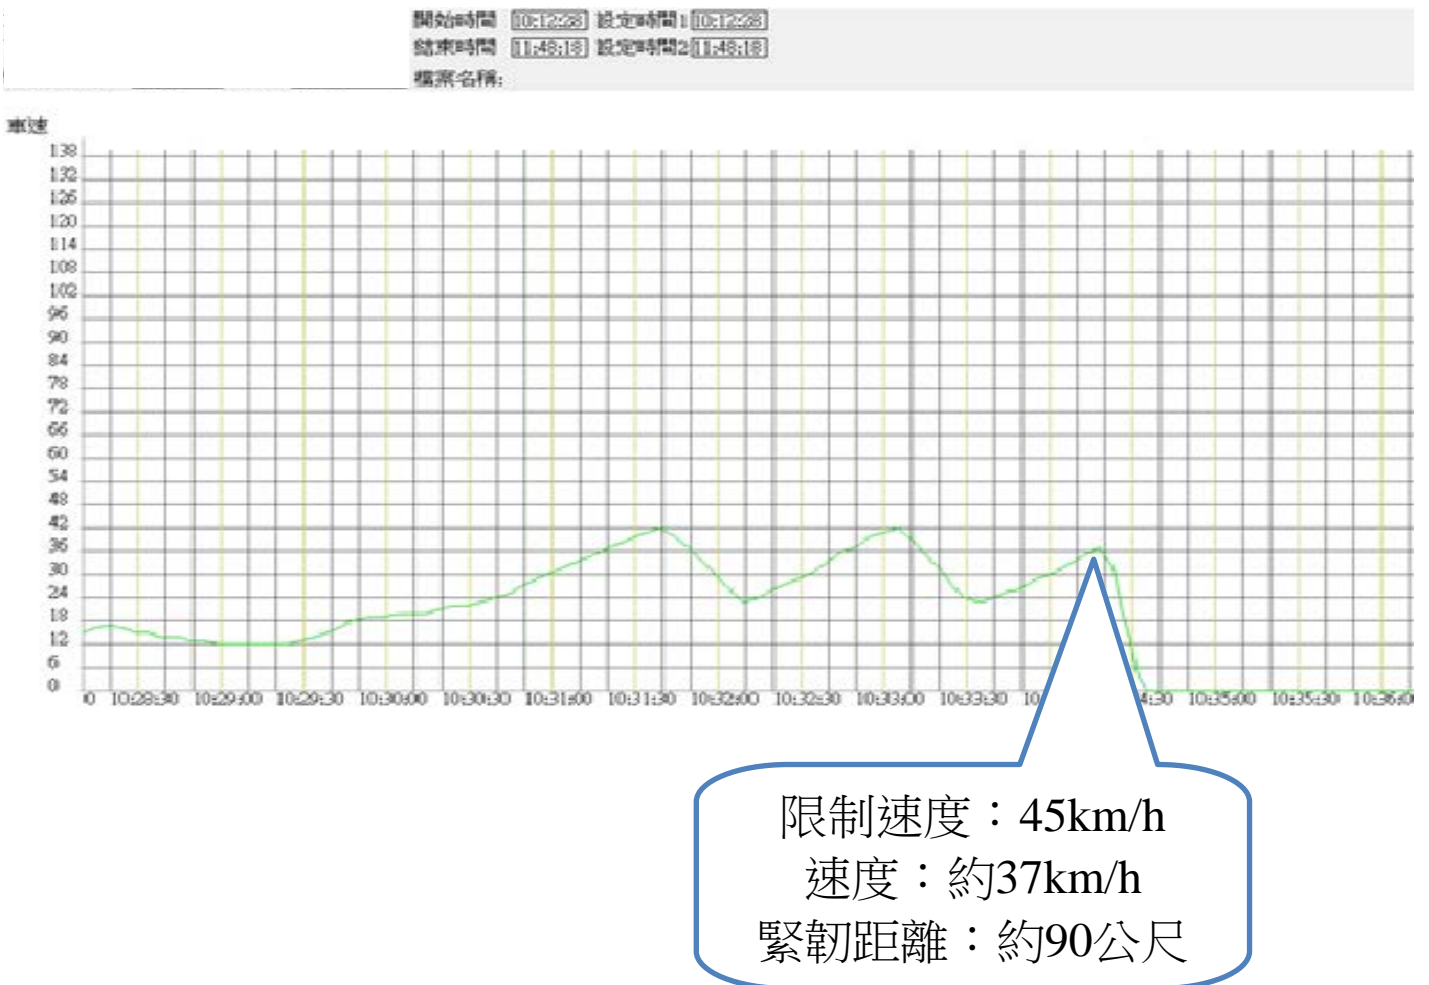
(四) 其他(第7123次車速表)

(二) 車速與速限：發生事故路段速限45km/hr，事發時車速37km/hr，司機員當時發現有1藍色小貨車侵入路線，立即鳴笛警示並緊急煞車，但已不及，列車撞擊小貨車左前側，該貨車駕駛因而受傷，操作合乎標準作業程序。
