## 交通部臺灣鐵路管理局行車事故報告書

- 一、發生時間：107年1月13日（星期六）16時01分
- 二、天候：晴
- 三、發生地點：富岡~楊梅站間統一公司三甲平交道
- 四、事故種類：平交道事故
- 五、事故摘要：第122次自強號富岡站晚2分（15:58）通過行駛西正線，16:01駛至富岡~楊梅站間 k79+084統一公司三甲平交道前，司機員發現一女子突然由西側闖越平交道，立即鳴笛並緊急煞車但已不及，該女子被撞，造成西正線不通，即報有關單位，救護車到場確認該女子無生命跡象後離開，中壢路警所於16:30到場蒐證，16:57蒐證完畢報檢察官同意列車放行，楊梅站計晚70分(17:10)通過，事故現場經後續處理後於17:30恢復雙線行車，案由中壢路警所偵辦。
- 六、處置過程：

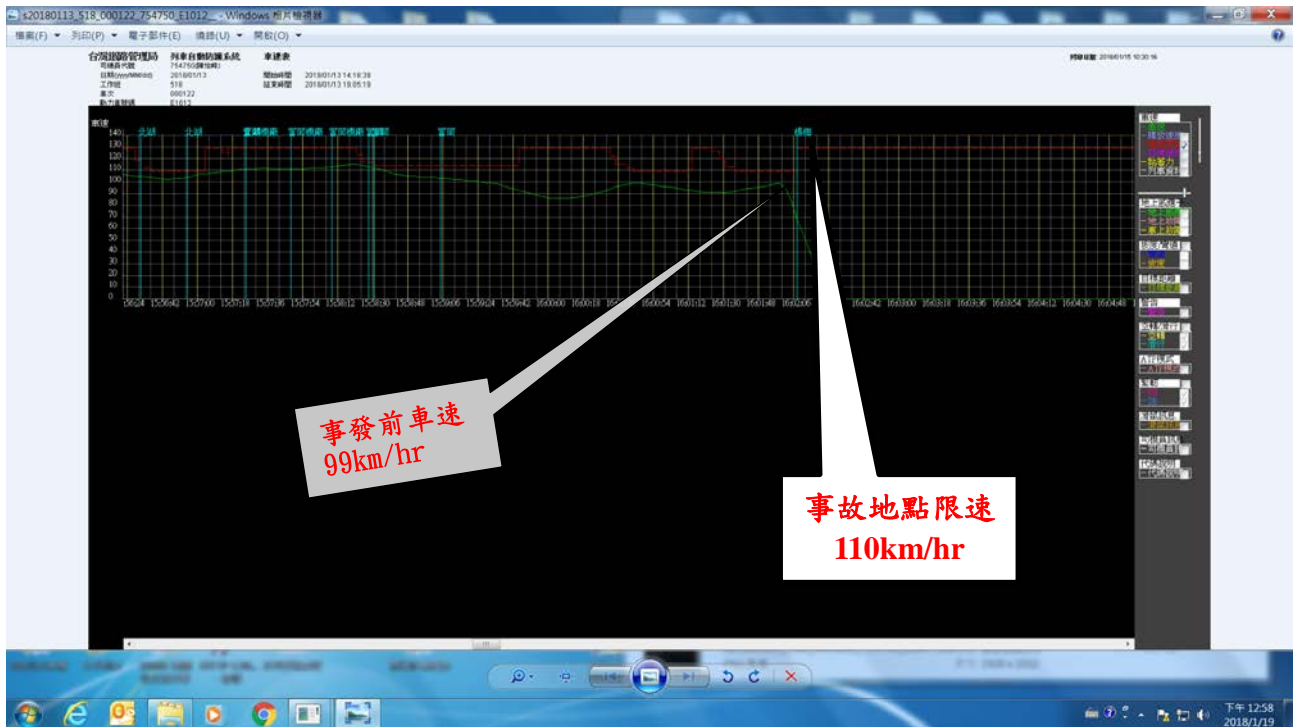
(三) 其他(第122次車速表)

- (一) 列車運行計畫及運轉情形：是日第122次車為推拉式編組自強號12車425頓，由潮州站始發開往七堵站。
- (二) 車速與速限：發生事故路段速限110km/hr，事發時車速99km/hr，司機員發現有一女子突然由西側闖越平交道，立即鳴笛並緊急煞車，操作合乎標準作業程序。
- (三) 關係者之職務、資歷、操作情形及訪談紀要：第122次車司機員，當日乘務範圍為彰化~七堵，操作情形及訪談內容詳如事故摘要。
- (四) 民眾或旅客行為說明：經調閱統一公司三甲平交道監視器紀錄，該平交道遮斷桿於16:00:28放下，死者於16:00:29走向平交道，16:00:48穿越西側南端遮斷桿進入平交道並面向列車駛來方向緩緩走向西正線，16:00:55突然臥倒在西正線被列車撞擊當場死亡。

煞車距離約455公尺
