交通部臺灣鐵路管理局行車事故報告書

一、發生時間：108年2月17日（星期五）11時52分

三、發生地點：斗六~斗南站 k268+090

四、事故種類：死傷事故

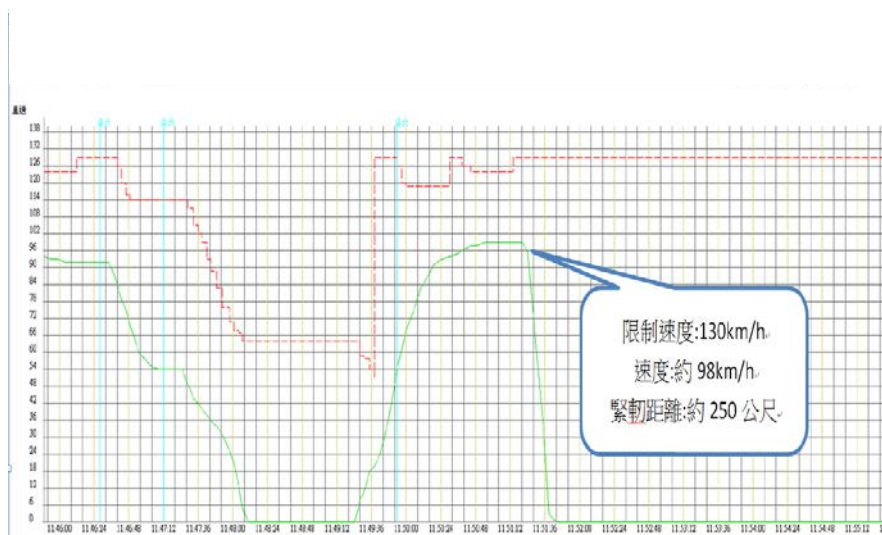
(四) 其他(車速表)

- (一) 列車運行計畫及運轉情形：第2143次車為區間車，8輛340噸，由基隆站始發開往嘉義站。
- (二) 車速與速限：發生事故路段速限130km/hr，事發時車速98km/hr，司機員發現一女子由東側闖入東正線，立即鳴笛並緊急煞車但不及，操作合乎標準作業程序。
- (三) 關係者之職務、資歷、操作情形及訪談紀要：第2143次車司機員，當日乘務範圍為新竹~嘉義站，操作情形及訪談內容詳如事故摘要。
- (四) 民眾行為說明：經檢視列車攝影及平交道影像，該女子由後庄二平交道向南闖入並行走於東正線上，直到列車接近並站立被列車撞及。
