交通部臺灣鐵路管理局行車事故報告書

一、發生時間：108年5月7日（星期二）11時22分

三、發生地點：五權站（里程：K195+297）

四、事故種類：死傷事故

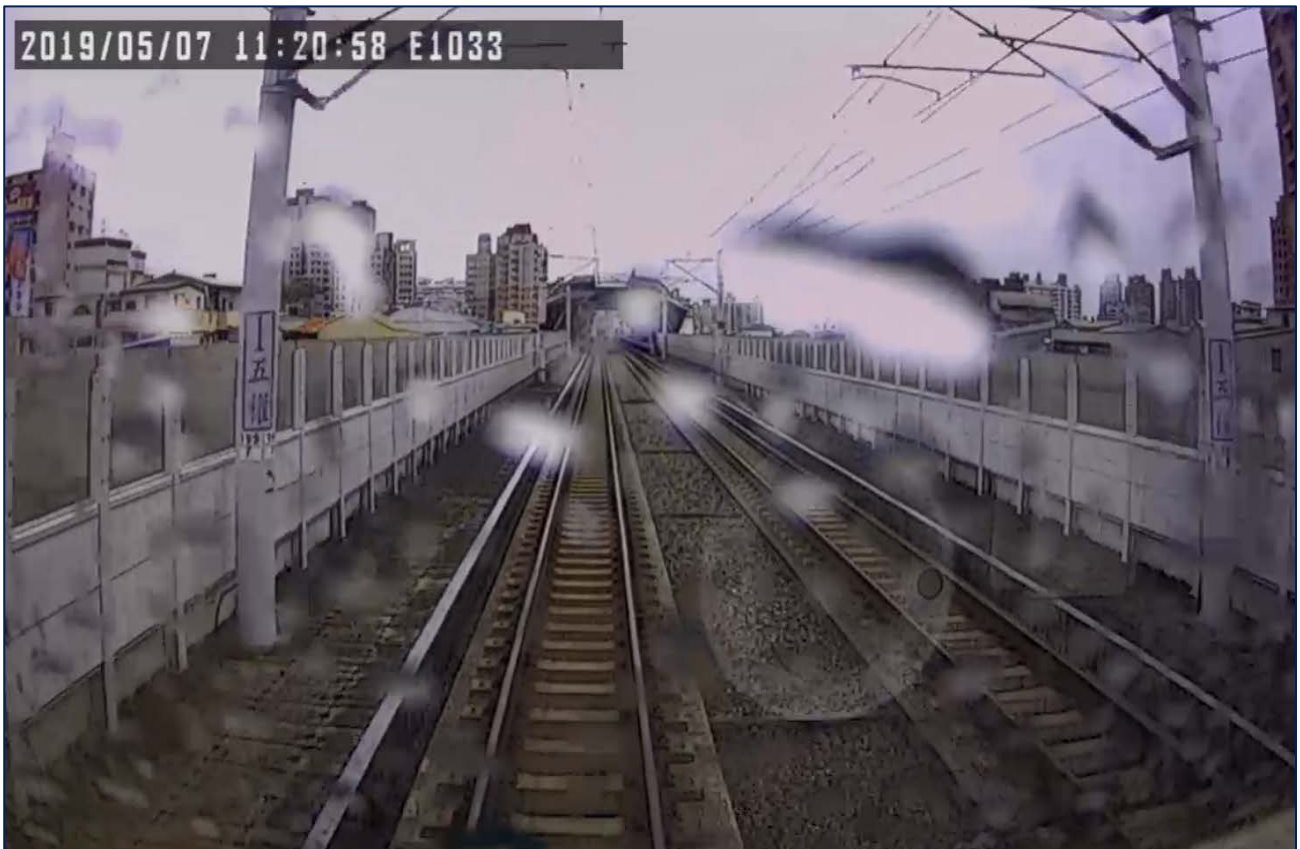
四、事故現場及車頭攝像機照片(1/3):進站前。

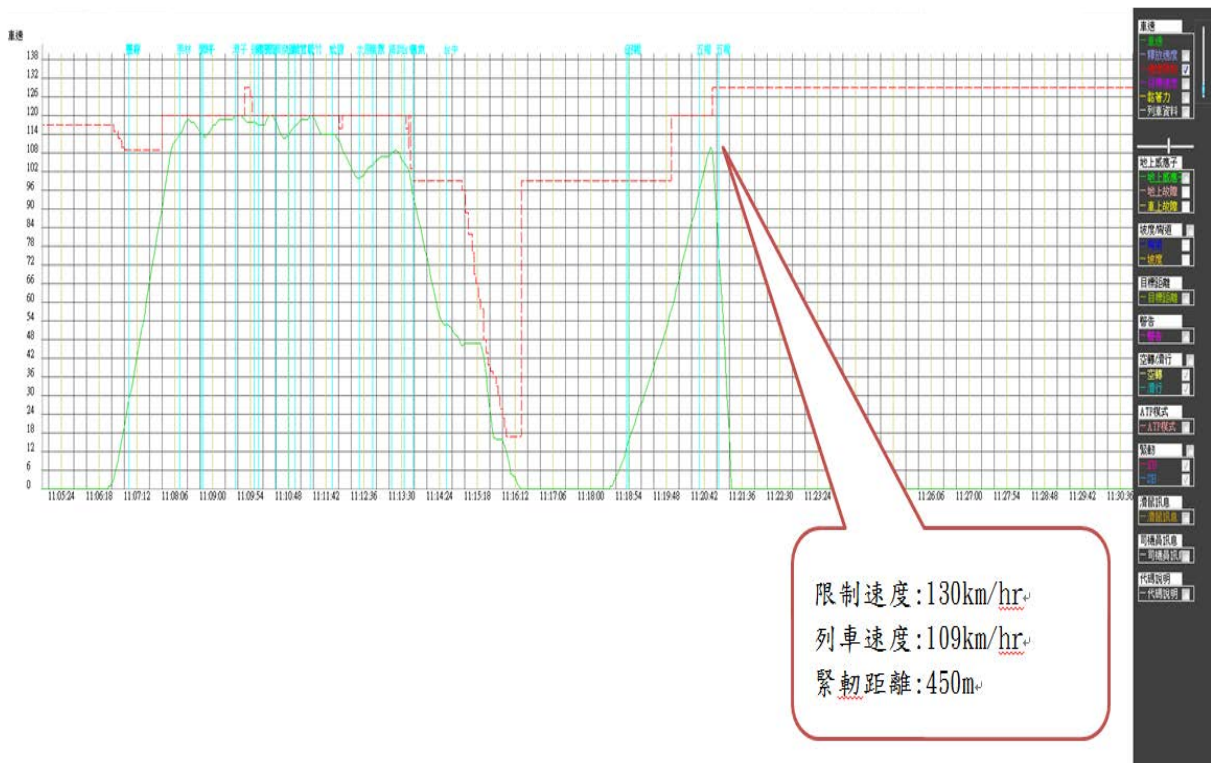
七、事故車輛之限制速度及實際速度紀錄表

第115次車發生事故路段速限130km/hr，事發時車速109km/hr，司機員於事發地點發現有一名旅客從月臺跳下躺在東正線上，立即鳴笛示警並緊急煞車，操作合乎標準作業程序。
