交通部臺灣鐵路管理局行車事故報告書

一、發生時間：107年3月31日（星期六）10時32分

三、發生地點：高雄站內南端 OS 區間(K4+900)處

四、事故種類：死傷事故

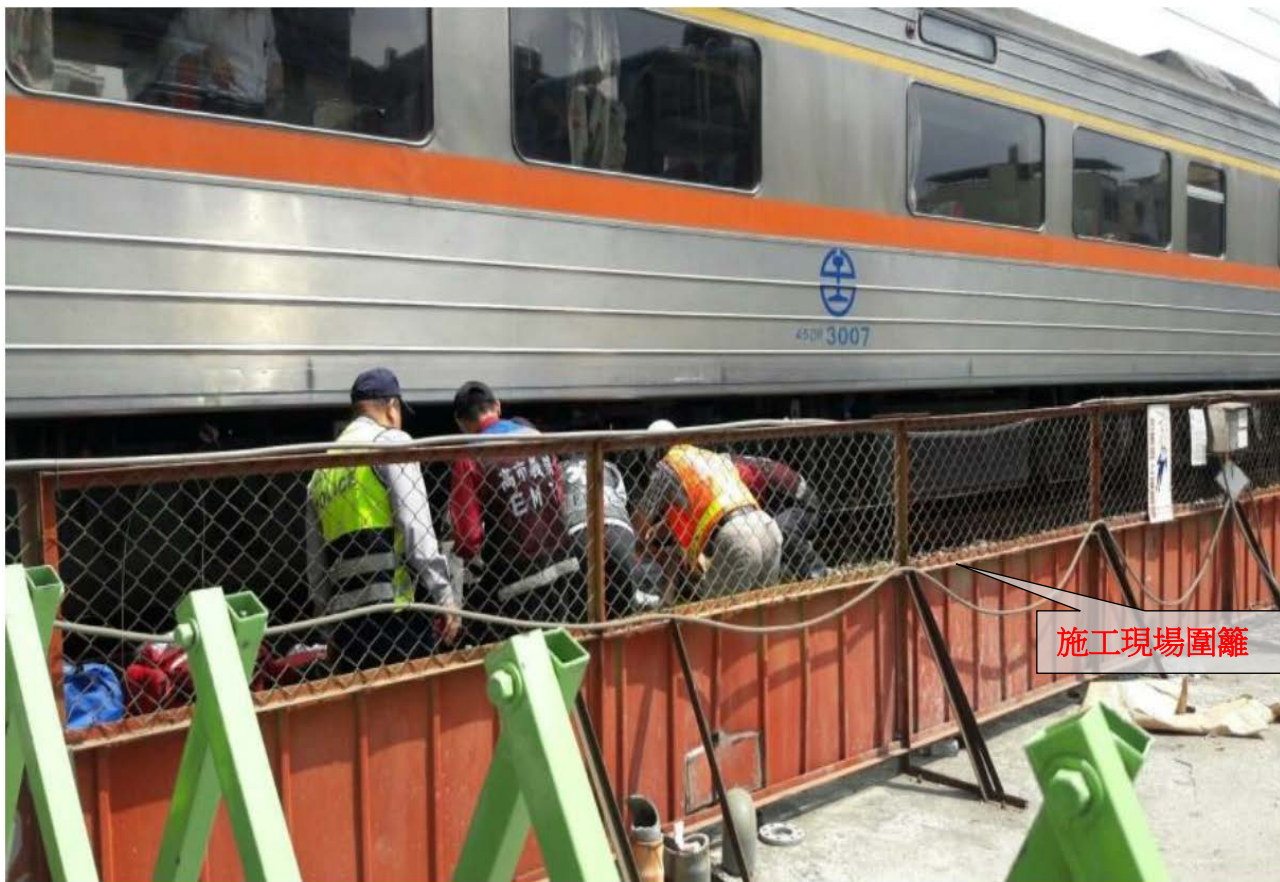
- (一) 列車運行計畫及運轉情形：是日第304次車為 DR2900型柴聯車9輛編組360噸，由台東站始發開往新左營站。
- (二) 車速與速限：發生事故路段速限90km/hr，事發時車速35km/hr，司機員發現施工人員侵入路線，立即鳴笛並緊急煞車操作合乎標準作業程序。
- (三) 關係者之職務、資歷、操作情形及訪談紀要：第304次車司機員（台東機務分段，民國97年7月到路，103年4月擔任駕駛工作，駕駛資歷3年11個月），當日乘務範圍為台東~新左營，操作情形及訪談內容詳如事故摘要。
- (四) 現場作業規定與落實情形：施工現場與鐵路相隔處均有設置圍籬，該名施工人員不知為何越過施工圍籬，侵入鐵路路線範圍導致撞擊事故。
- (五) 民眾或旅客行為說明：鐵工局外包承商之施工人員侵入路線，該員被撞受傷後送醫不治死亡。

施工現場圍籬

十一、檢討改進事項：加強工作人員勞安工安之教育訓練，才能確保所有工作者安全。

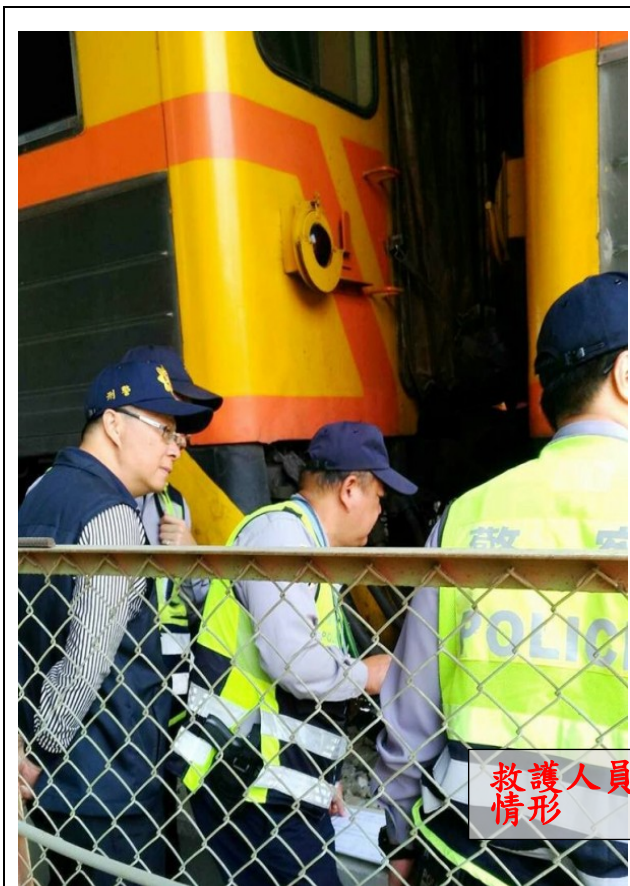
救護人員搶救情形
