## 交通部臺灣鐵路管理局 行車事故報告書

- 一、發生時間：105 年 4 月 28 日（星期四）10 時 40 分
- 二、天候：晴
- 三、發生地點：台南~保安站間東正線十三甲三甲平交道(K363+882)
- 四、事故種類：平交道事故
- 五、事故摘要：第 1 次車台南站晚 5 分(10:35)開車，行駛東正線，10:40 行駛至台南~保安站間 K363+882 十三甲三甲平交道前，司機員發現一小貨車由西側搶越平交道被阻擋於柵欄內，尾部侵入車輛界限，立即鳴笛並緊急煞車，但已不及撞上，造成東正線不通，即報有關單位，經車長下車查看，小貨車駕駛未受傷，路警於 11:05 抵達現場，現場經蒐證後於 11:22 放行，因小貨車卡於電車線錨定拉桿上，影響東正線淨空，13:56 由吊車吊離恢復雙線行車，案由台南路警所處理。
- 六、處置過程：

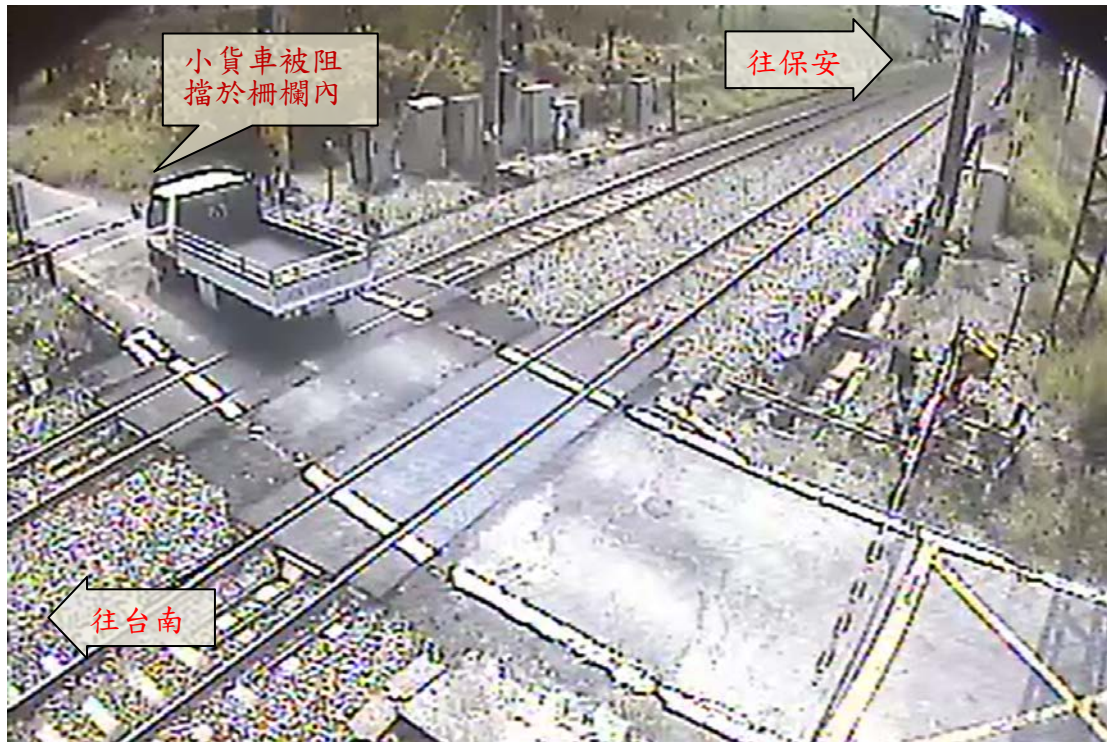
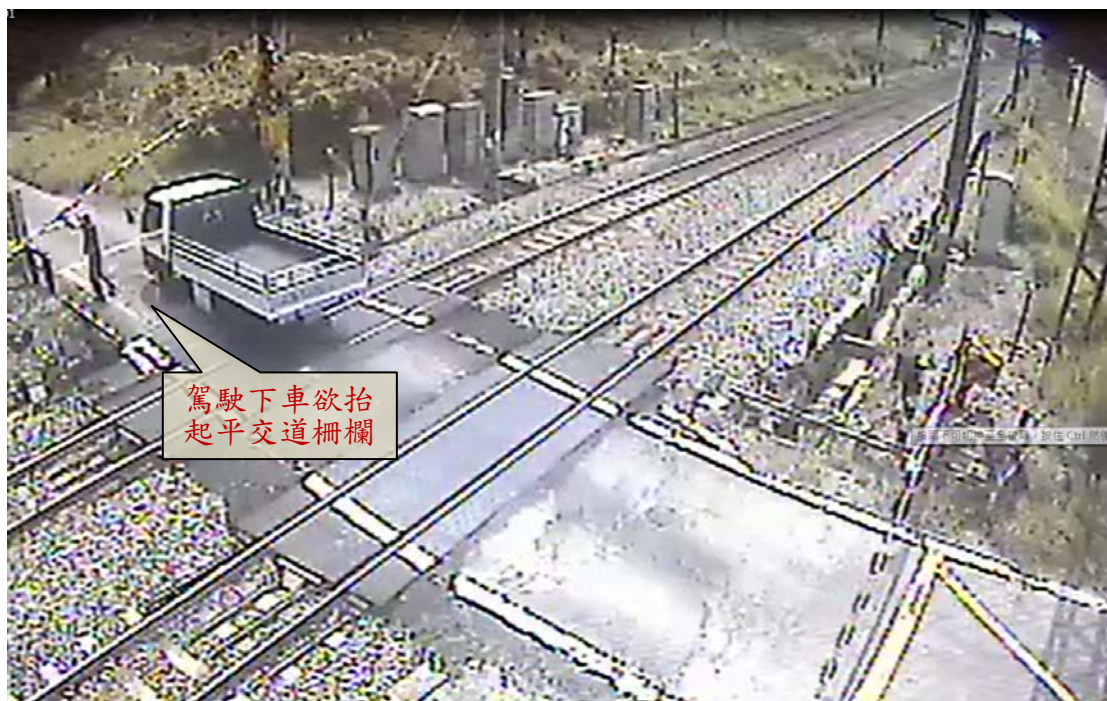
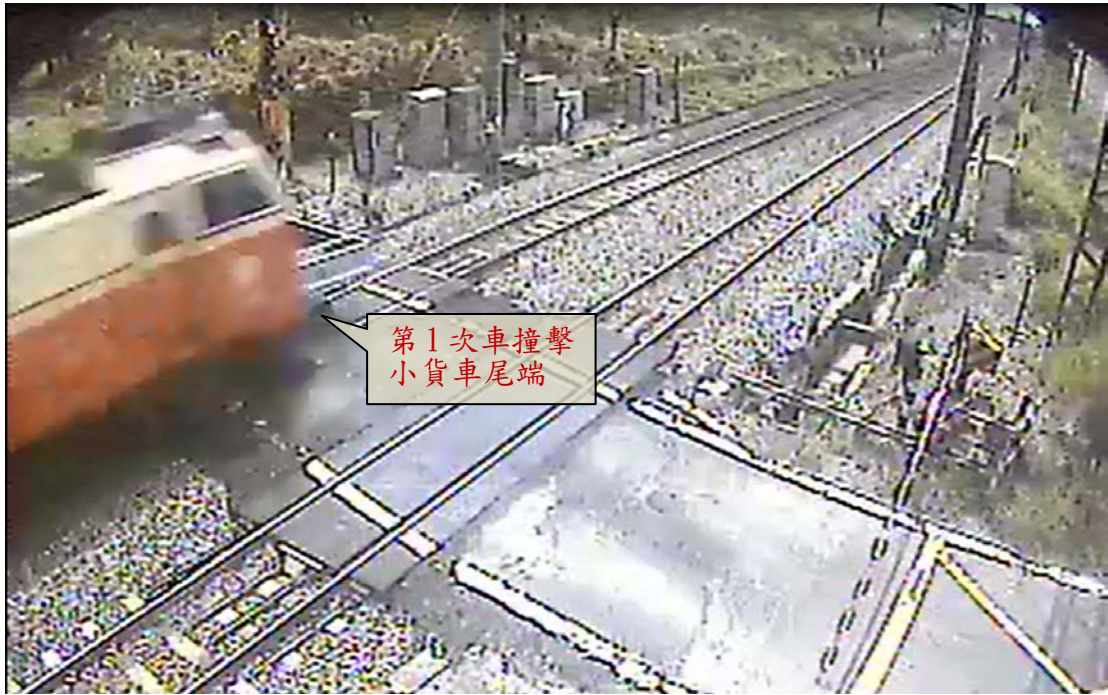
十一、事故現場照片及 ATP 車速表：

- 七、事故影響情形：
  - (一) 人員傷亡情形：無。
  - (二) 設備受損情形：本務機車 E224 號總風缸 MR 管斷裂。
  - (三) 運轉影響情形：10:40~13:56 台南~保安站間維持西正線行車，影響 3149/7 分、543/15 分、111/6 分、3147/20 分、105/33 分、3151/36 分、107/32 分、2317/74 分、505/57 分、3157/79 分、113/21 分、3163/54 分、115/22 分、3167/26 分、117/4 分、3171/4 分、3727/77 分、3723/29 分、1514/6 分、3144/38 分、172/28 分、562/44 分、3148/40 分、3152/48、3154/96 分、122/16 分、3158/79 分、3162/61 分、174/38 分、372/30 分、3164/36 分、3168/18 分、520/14 分、554/6 分、3734/74 分、128/9 分，計 36 列/1279 分/旅客 7720 人，沙崙線第 3725、3726、3828、3731、3732、3733、3734、3735、3736、3737、3741 次停駛，民雄~斗六間第 3154、3187、3162、3191 次停駛。

- (一) 查本件事故原因為小貨車闖越警報已作用之平交道，且車行過慢被阻擋於柵欄內，尾部侵入車輛界限，駕駛人未按緊急按鈕，反而下車欲將柵欄抬起，隨後列車撞及小貨車。
- (二) 查事故路段 ATP 限速 105km/h，列車實際行駛速度 85km/h，司機員發現小貨車尾部侵入平交道淨空，立即鳴笛並緊急煞車，操作合乎標準作業程序。

九、檢討改進事項：持續加強平交道交通安全宣導，使用路人有正確認知。
