交通部臺灣鐵路管理局 行車事故報告書

- 一、發生時間：104 年 12 月 08 日（星期二）00 時 13 分
- 二、天候：暗
- 三、發生地點：宜蘭站南端拖上線
- 四、事故種類：側線出軌事故
- 五、事故摘要：00:13 許，宜蘭站調車司事引導第 7533 次車到達之編組(18 輛 630 噸)，由第 4 股道往南推往南端拖上線停放，因調車司事疏未確認拖上線長度，且未引導於止衝檔前『停車再開』，致推進方向第 1 車 P35BH2047 號前轉向架 2 軸爬上止衝檔前堆積碎石浮上出軌未察覺，於 04:15 擬牽引至第 4 股道待開時，於拖上牽引至第 14A 轉轍器時，發生最後 1 車 P35BH2047 號全軸出軌，即報有關單位派員搶修，出軌車輛於 09 時 25 分復軌，路線於 11 時 00 分復舊恢復正常。(責任單位: 宜蘭運務段)。

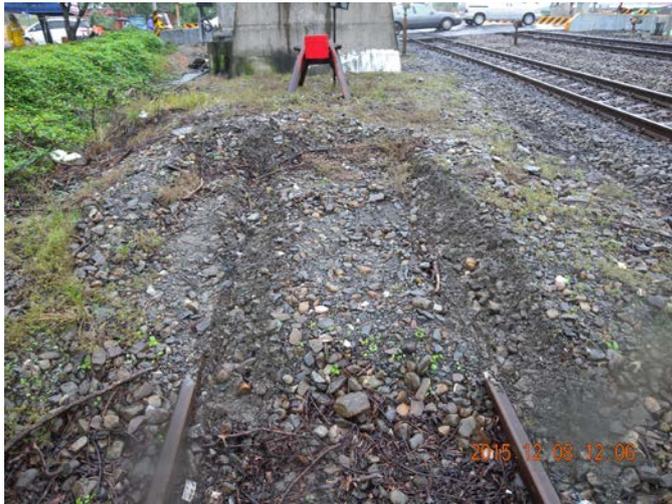
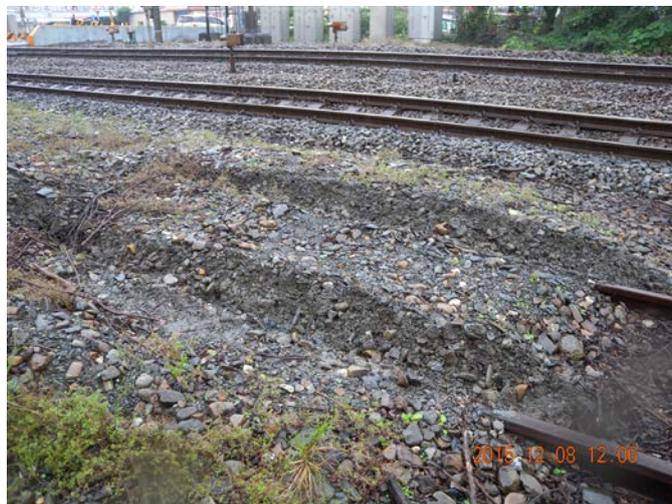
附件 2:事故現場照片

- (一) 人員傷亡情形：無。
- (二) 設備受損情形：第 14A、20 號轉轍器受損及貨車 P35BH2047 號出軌。
- (三) 運轉影響情形：4108/7 分、4123/6 分、203/2 分、4628/15 分，計 4 列次/30 分。

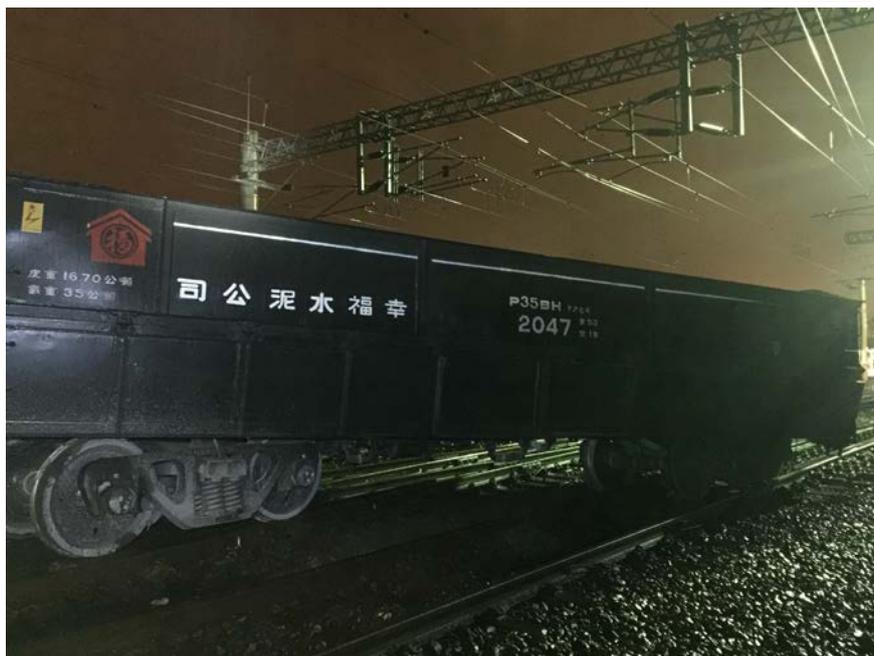
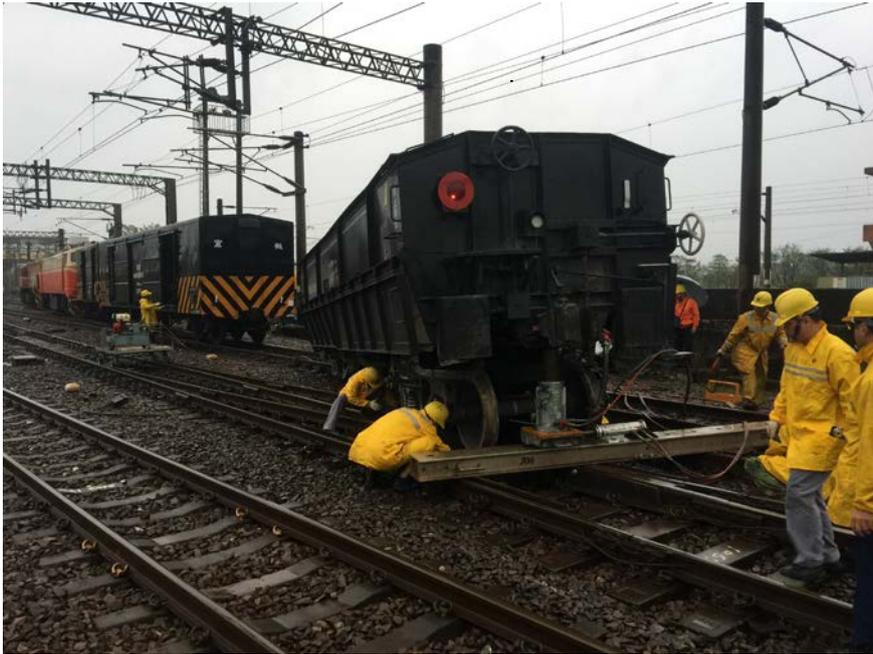
- (一) 調車司事引導第 7533 次車往南端拖上線推進調車，最前端轉向架車輪爬上止衝檔前堆積碎石浮上出軌。
- (二) 第 7533 次車機車出庫連掛原停放之編組，調車司事未依規定檢查檢視編組，擬牽引至第 4 股道待開，拖行約 100 餘公尺後，最後 1 車 P35BH2047 號後轉向架車輪受第 14A 及 20 號轉轍器阻擋拉扯，致前轉向架車輪掉落全軸出軌。
- (三) 往止衝擋線推進調車調車員司未於前端瞭望引導，並未於『停車再開』標誌前一度停車；連掛車輛前，未確實檢視所有連掛車輛之狀態等為肇

拉回方向最後一輛貨車 P35BH2047 號全軸出軌。
