## 交通部臺灣鐵路管理局行車事故報告書

一、發生時間：108年10月23日（星期三）06時02分

三、發生地點：中壢站

四、事故種類：死傷事故

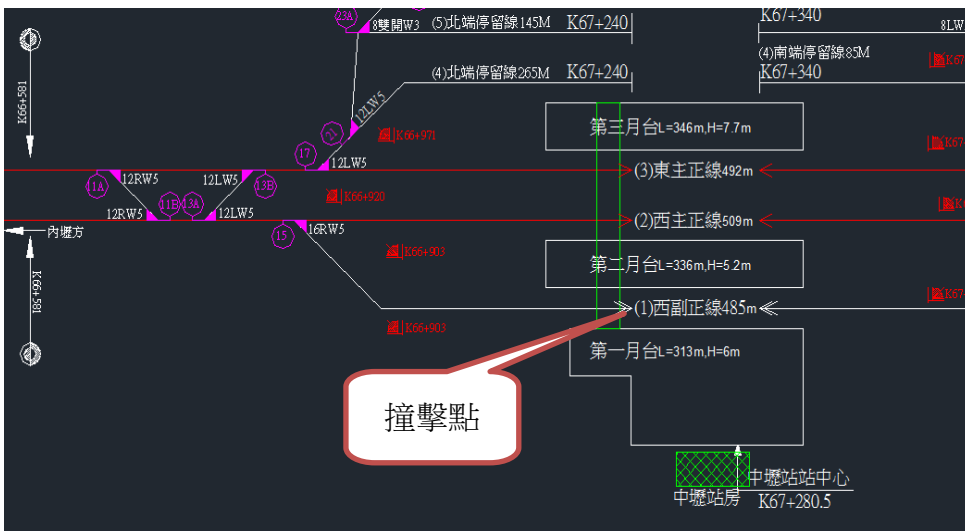
(二) 路線軌道配置圖

(一) 路線坡度：0.5%下坡。

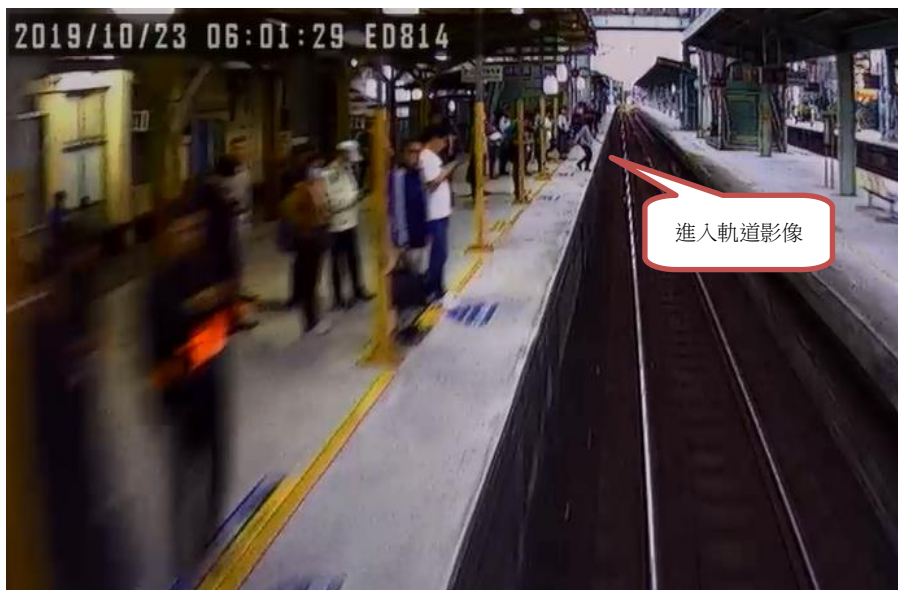
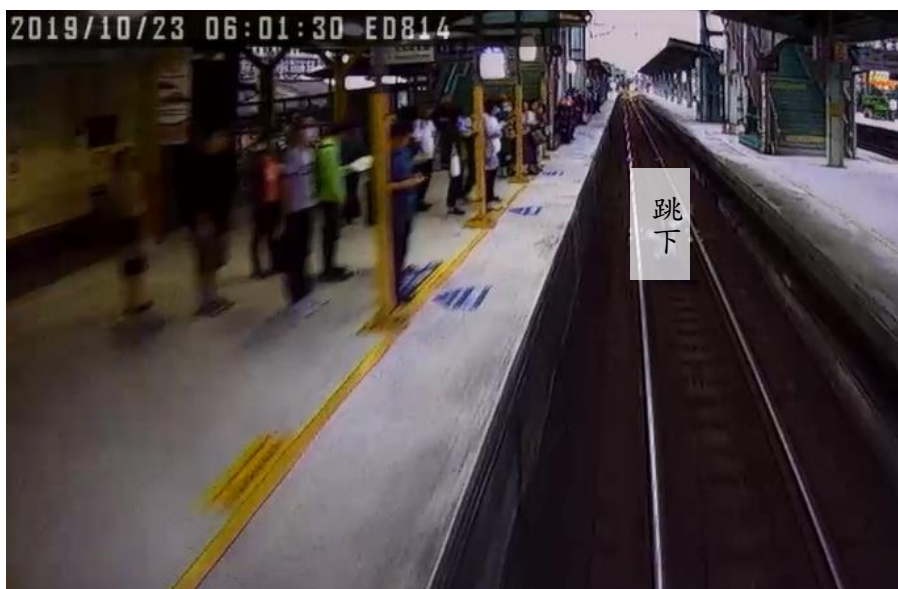
(三) 事故現場照片

五、事故摘要：第1120次車中壢站準點(06:02)進站時，司機員發現一名女子由月台跳下軌道，立即鳴笛並緊急煞車但仍撞及，該女子臉部受傷卡在車下尚有意識，經現場路警及站務人員協助移出車下，06:25救護車到達，06:28將傷者送往壢新醫院，06:56路警蒐證完成後放行本次車並恢復路線行車。

(四) 民眾行為說明：經檢視列車攝影，該女子原站立月台黃線內，直到列車接近才移步跳下軌道被列車撞及。

十一、檢討改進事項：經由本局各站、車跑馬燈、列車 LCD 與編列預算於網路及電視託播宣導短片等，積極宣導請民眾愛惜生命。

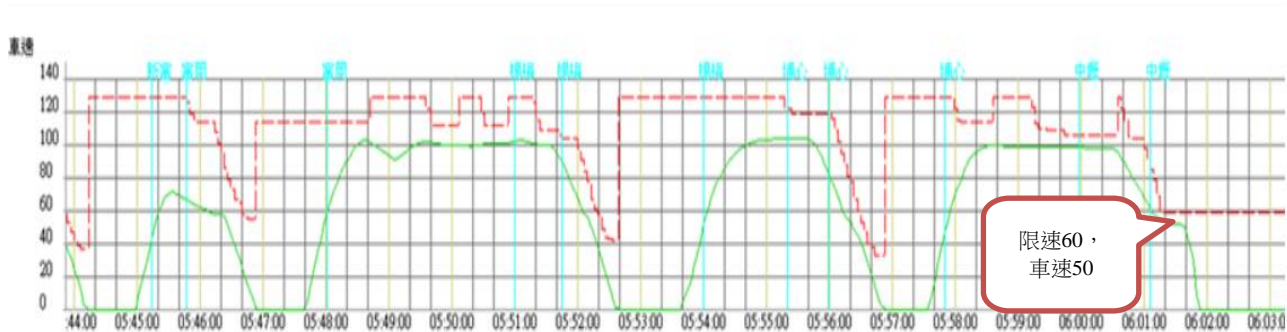
(四) 其他(車速表)

(二) 車速與速限：發生事故路段速限60km/hr，事發時車速50km/hr，司機員發現一女子跳下軌道，立即鳴笛並緊急煞車但不及，操作合乎標準作業程序。

煞車距離18公尺
