交通部臺灣鐵路管理局行車事故報告書

一、發生時間：107年2月05日（星期一）08時18分

三、發生地點：埔心~中壢站間

四、事故種類：死傷事故

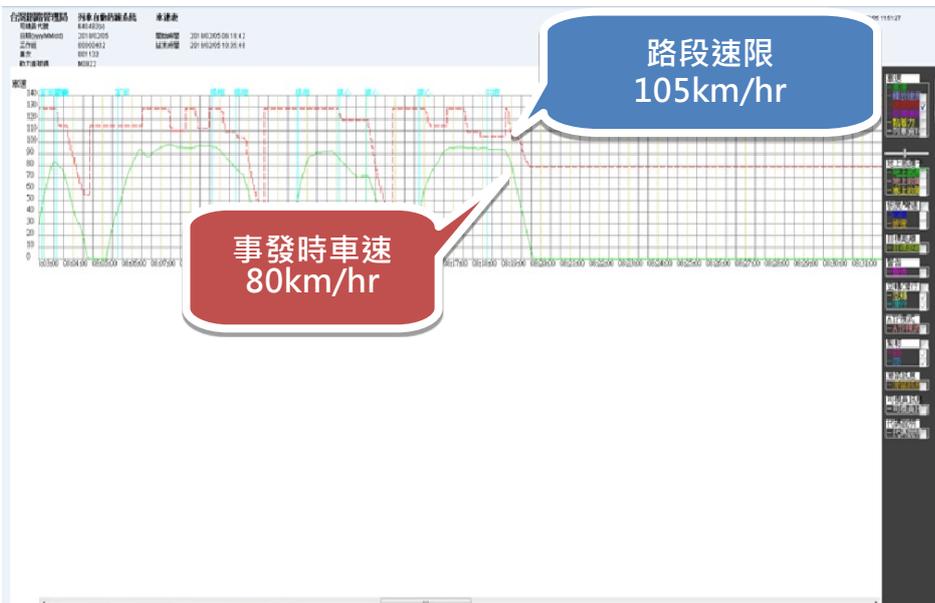
- (一) 列車運行計畫及運轉情形：第1132次車區間車，編號 EM822號，編組8車360噸，由三義站始發開往基隆站。
- (二) 車速與速限：發生事故路段速限105km/hr，事發時車速80km/hr，司機員發現立即鳴笛並緊急煞車，操作合乎標準作業程序。
- (三) 關係者之職務、資歷、操作情形及訪談紀要：本次車司機員利慶豐(苗栗機務分段，78年4月起擔任司機員，執行駕駛工作28年10月)，操作情形及訪談紀要如事故概要。
- (四) 民眾或旅客行為說明：經調閱德育路平交道監視錄影顯示，該名男子先由德育路平交道南端進入路線，於路線東側及東正線徘徊，後站立於路線的東側，約1分多鐘後第1132次預通過德育路平交道時，該名男子由東往西移動並趴在西正線上，司機員發現立即鳴笛並緊急煞車但不及，該次車輾過該名男子當場死亡(期間德育路平交道作用正常)。

(四) 第1132次車 ATP 車速表(剎車距離約200公尺)：
