## 交通部臺灣鐵路管理局行車事故報告書

一、發生時間：107年1月18日（星期）14時32分

三、發生地點：七堵站內

四、事故種類：死傷事故

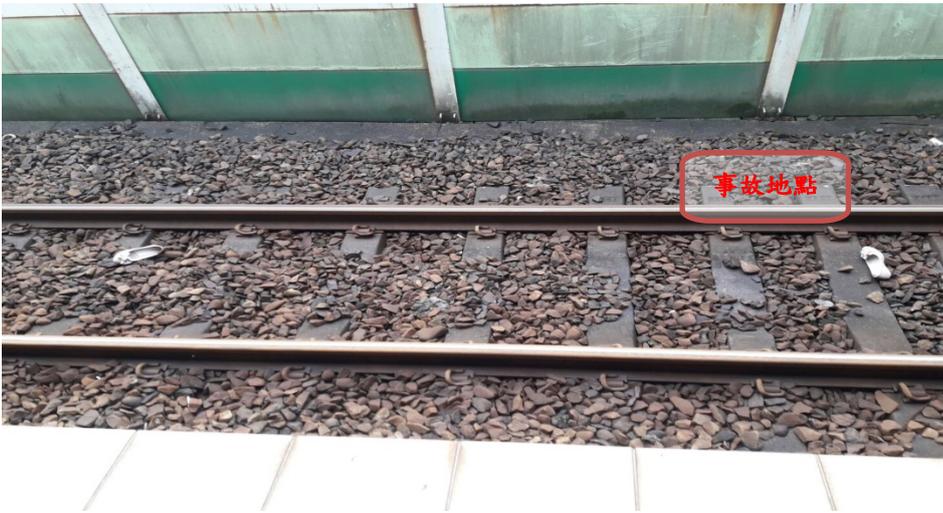
(三)故現場照片:

五、事故摘要：第1203次區間車七堵站擬準點（14:32）進站行駛1股停靠1月台前，司機員發現一女子從月台上(車序牌12與13之間)跳下月台倒臥路線上，立即緊鳴笛並緊急煞車但不及，該女子被捲入車下，即報有關單位封鎖1股，路警於14:37抵達現場，確認傷者臥在3車下，救護車於14:40到達現場，14:50將傷者送基隆長庚醫院，旅客改搭後續第4173、1201次車(較原次車分別晚13、20分)，第1203B次車14:59放行，15:17現場蒐證完畢恢復1股行車。

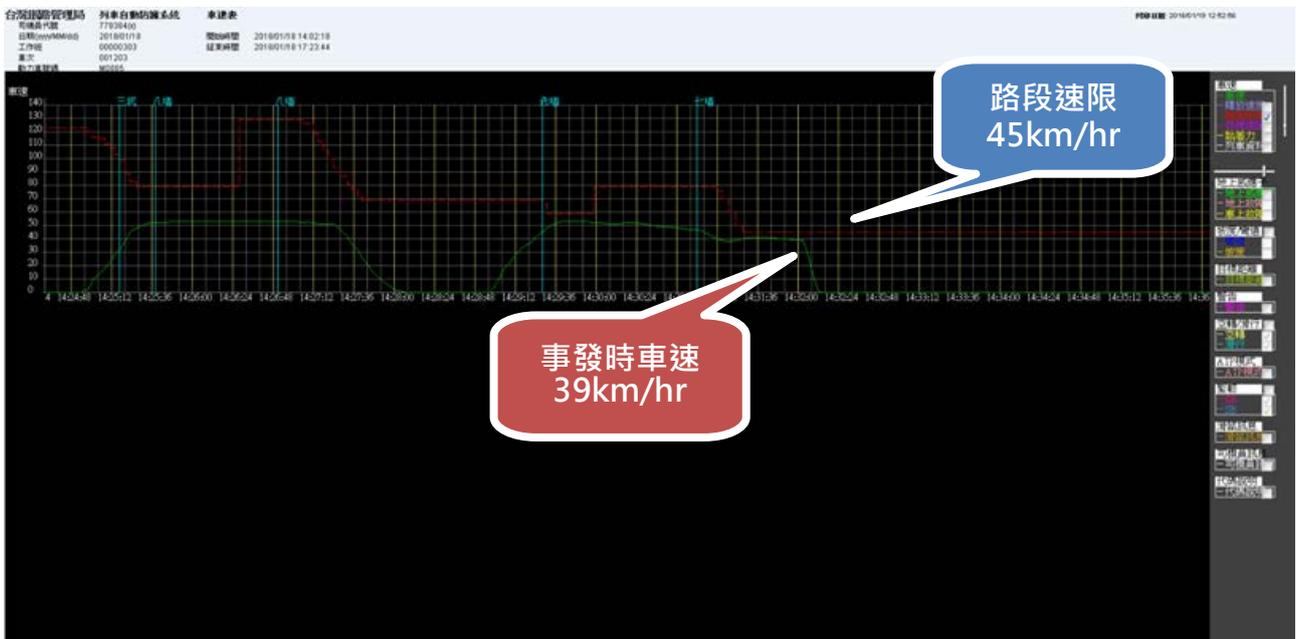
(四) 事故車 EMC506號 ATP 車速表

(二) 車速與速限：發生事故路段速限45km/hr，事發時車速39km/hr，司機員發現立即鳴笛並緊急煞車，操作合乎標準作業程序。

剎車距離約50公尺
