交通部臺灣鐵路管理局 行車事故報告書

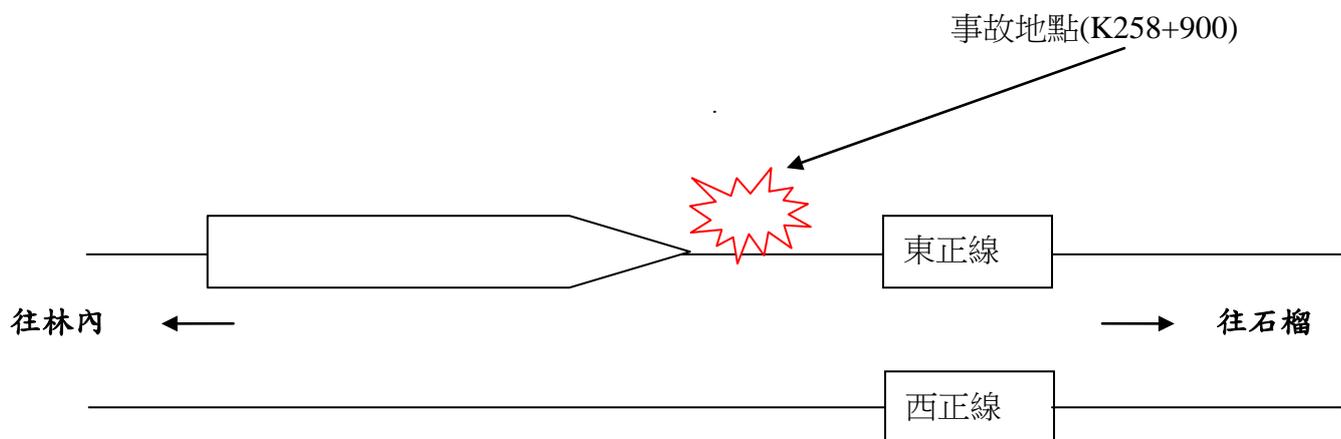
附件: 事故現場路線軌道配置圖:

- 一、發生時間：103 年 11 月 17 日（星期一）19 時 12 分
- 二、天候：暗
- 三、發生地點：林內~石榴站間(K258+900)東正線
- 四、事故種類：人員受傷事故
- 五、事故摘要：第 2177 次車林內站晚 15 分（19：09）開車，行駛東正線，19：12 駛至林內~石榴站間 K258+900 前，司機員發現一男子牽著機踏車停在路線山側侵入路線，立即鳴笛並緊急煞車但已不及，男子被擦撞受傷，立即通報相關單位，傷者由 119 救護車送台大醫院雲林分院救治，為配合警方蒐證需要本次車 20：16 放行，現場停留 64 分鐘，終點斗六站晚 78 分(20:21)到達，案由斗六路警所偵辦。（慰問單位:嘉義工務段）
- 六、處置過程：
