交通部臺灣鐵路管理局行車事故報告書

一、發生時間：108年8月02日（星期五）05時39分

三、發生地點：竹中~竹東站

四、事故種類：平交道事故

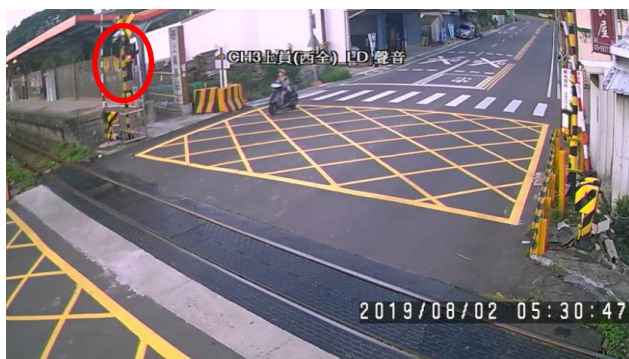
(1) 平交道開始作用

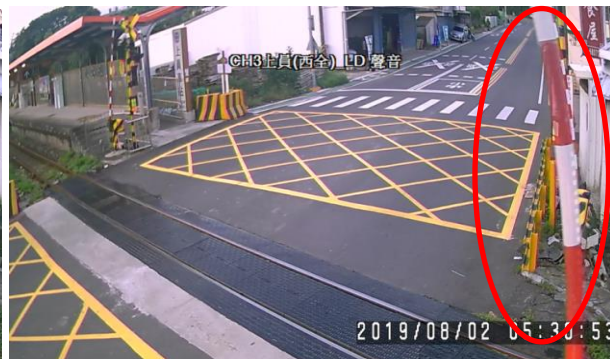
(2) 遮斷器降下

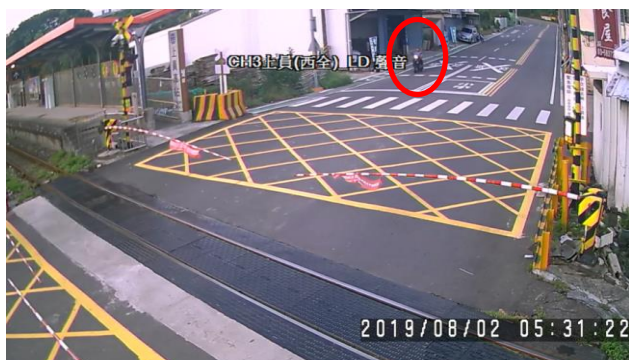
(3) 肇事機車駛來

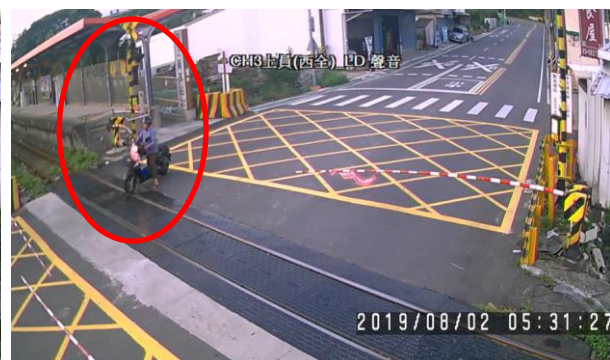
十、原因分析：一男子騎機車闖平交道撞至遮斷桿並侵入車輛界線。

(4) 肇事機車撞至遮斷桿並侵入車輛界線

十一、檢討改進事項：本局將持續加強平交道安全宣導，將「用路人經過平交道前，應注意停、看、聽」納為宣傳重點。

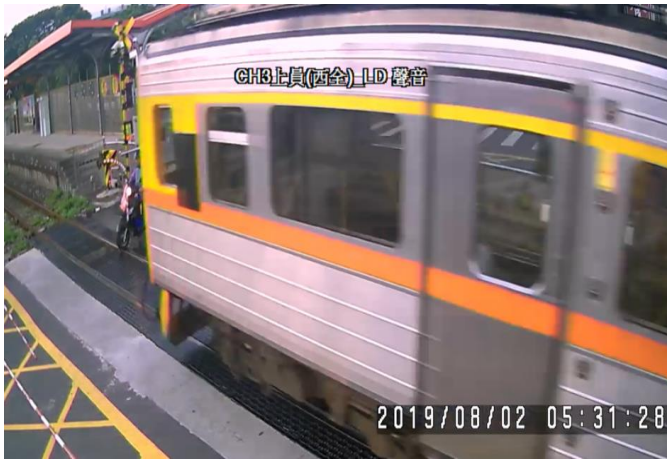
(5) 本次車撞至肇事機車

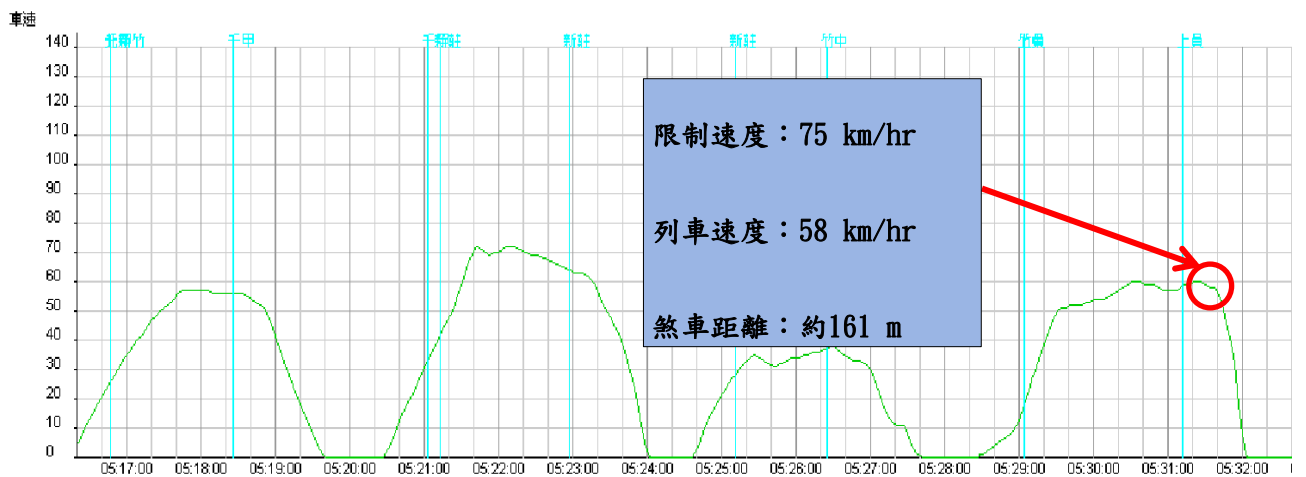
(四) 車速表：

(二) 車速與速限：發生事故路段速限75km/hr，事發時車速58km/hr，司機員於事發地點發現有1機車闖入平交道，妨礙列車進路，立即鳴笛示警並緊急煞車，操作合乎標準作業程序。
