交通部臺灣鐵路管理局 行車事故報告書

三、發生地點：崇德~新城站間(K62+200)

四、事故種類：人員受傷事故

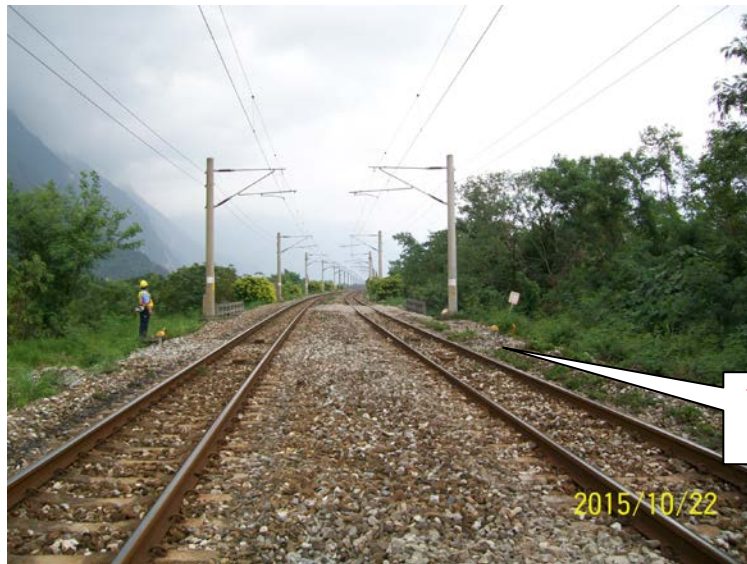
事故地點
K62+200

事故地點由南向北拍照(往崇德方向)

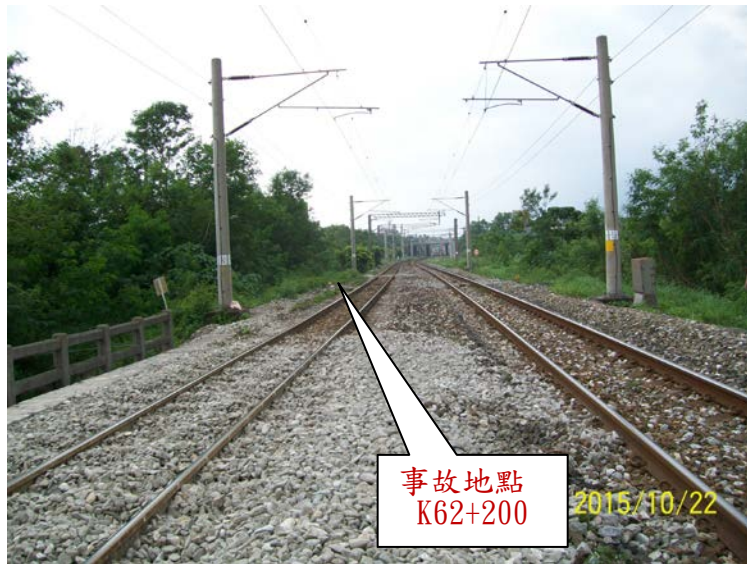
事故地點
K62+200

事故地點由北向南拍照(往新城方向)

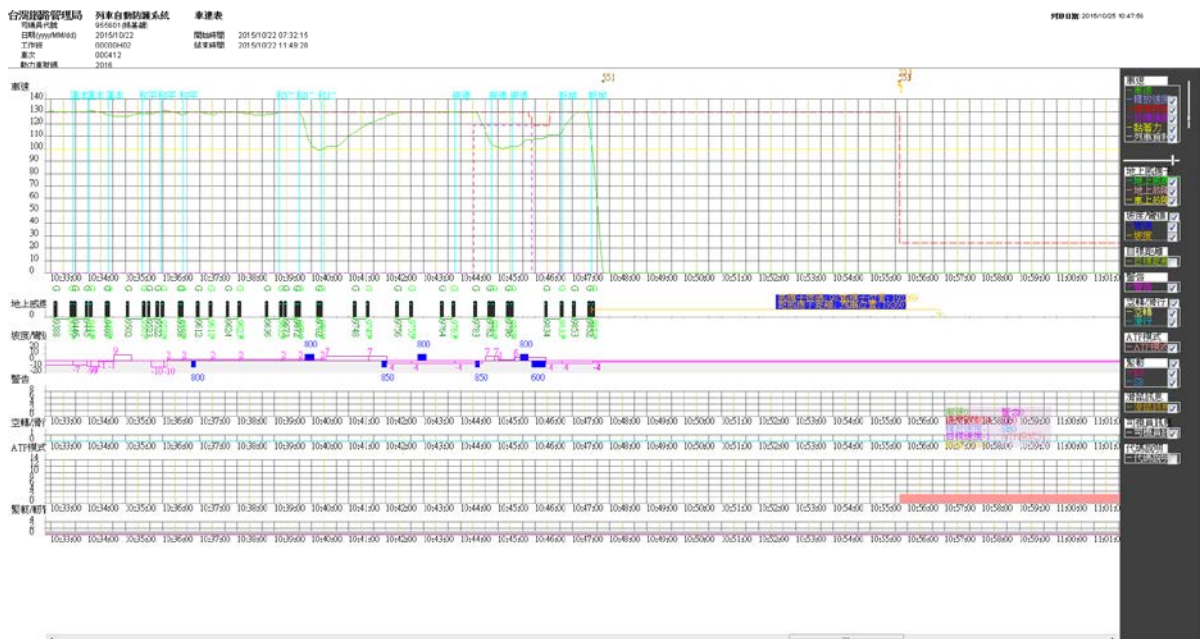
八、原因分析：本局花蓮電務段 ATP 佈纜工程承包商施工人員未依規定向兩端站申請施工，擅自前往施工。另查事故發生當時列車速度 130Km/hr，再查事故路段 ATP 限速 130km/hr，司機員發現一男子行走於路線旁侵入車輛界限，立即鳴笛並緊急煞車不及，操作合乎標準作業程序。
