交通部臺灣鐵路管理局行車事故報告書

三、發生地點：潮州~南州站間社尾路三甲平交道(高雄起點 K46+280)

四、事故種類：平交道事故

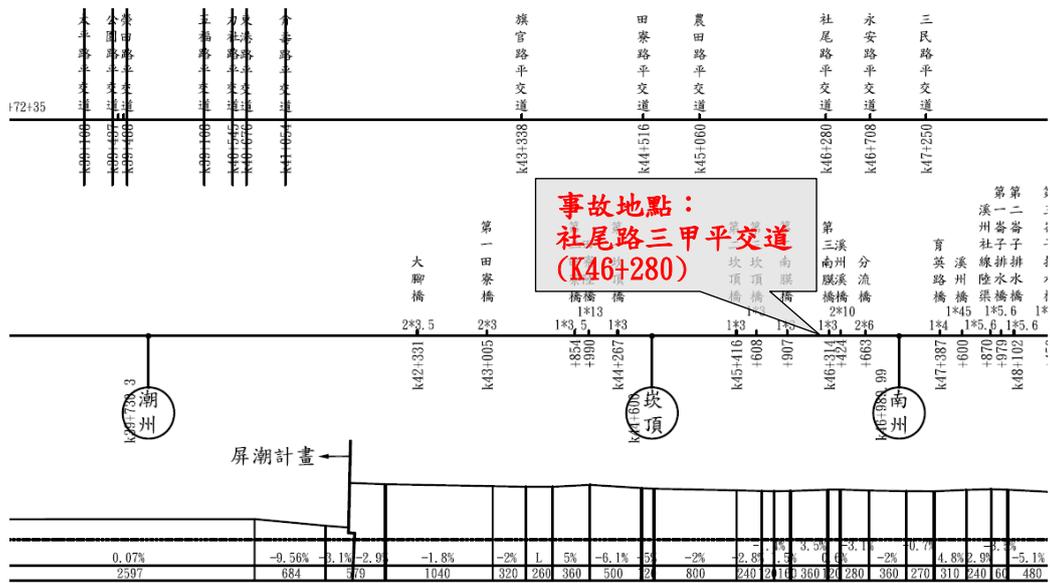
(二) 路線軌道配置圖

(一) 平交道作用情形：經調閱該平交道監視影像，第3523次車經過社尾路三甲平交道前，該平交道警報裝置正常作用(遮斷器放下、警鈴響起)，惟於列車通過前10秒，該平交道停止作用(遮斷器升起、警鈴停止作用)。

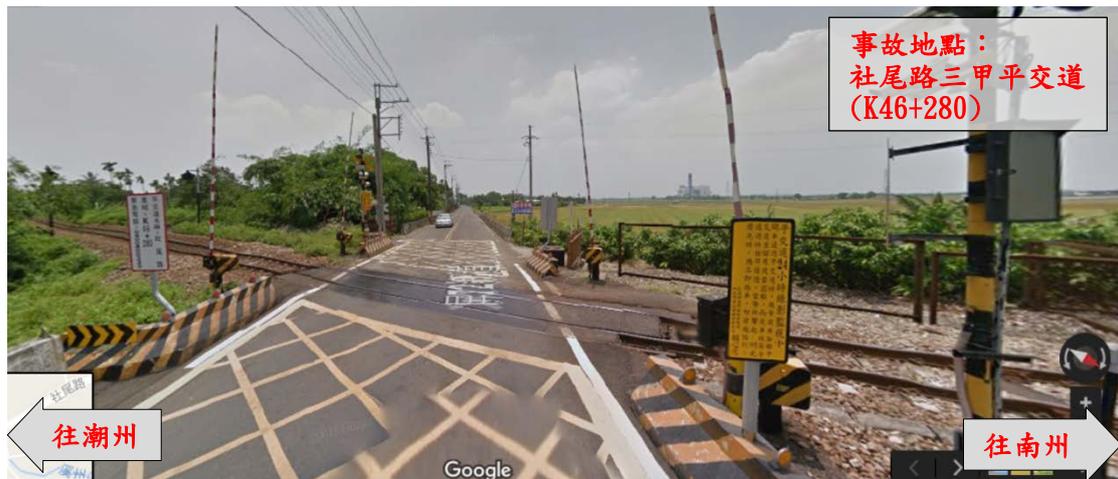
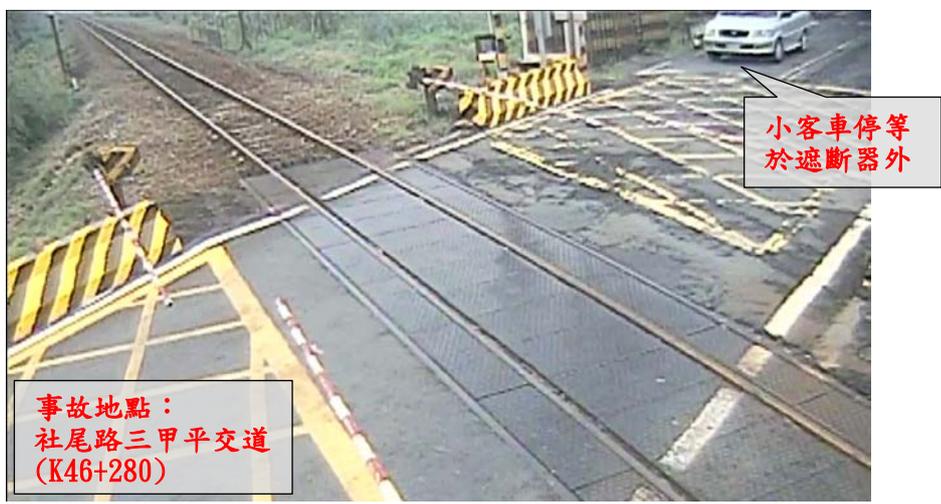
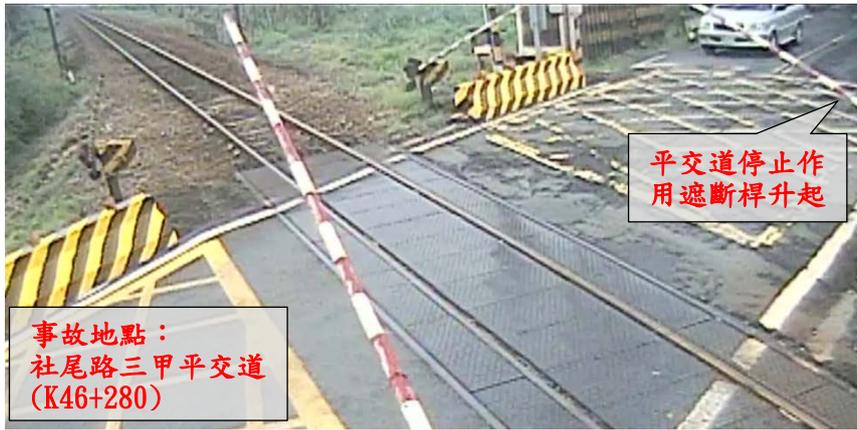
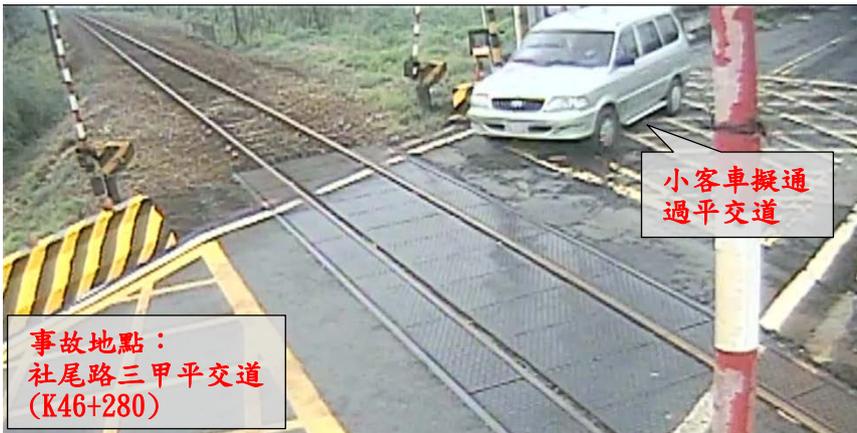
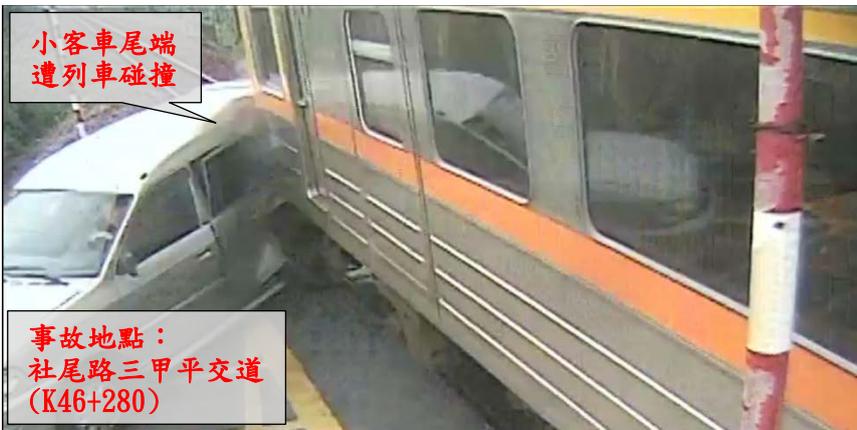
(三) 事故現場照片

五、事故摘要：第3523次車潮州站晚1分(14:31)開車，14:41駛至潮州~南州站間 K46+280社尾路三甲平交道前，司機員發現一自小客車駛過平交道，立即鳴笛並緊急煞車不及，撞擊自小客車尾部，致自小客車駕駛及乘客受傷，即報相關單位，經119救護車送東港安泰醫院治療，自小客車受損嚴重，造成路線不通，本次車主排障器凹陷下垂及電纜線受損，令本次車前程南州~枋寮間停駛，旅客換乘後續第783次車(較原車次晚70分)，經路警採證後於15:35放行恢復行車，案由屏東路警所處理。

- (一) 人員傷亡情形：小客車上男性駕駛及女性乘客計2人受傷，送往東港安泰醫院治療。
- (二) 設備受損情形：機動車 DR3002號主排障器凹陷下垂及電纜線受損。
- (三) 運轉影響情形：783/29分、3528/27分，計2列/56分/旅客23人，第3523次、3532次枋寮~南州間各停駛。

十、原因分析：查事故發生前一日(9/27)，因梅姬颱風影響，該區間各級列車全面停駛，因久未行車致軌面產生生鏽情形，造成軌道電路傳導感度不佳，事故當日(9/28)中午12時起，列車陸續恢復行駛，計4趟次(第3517次/3輛、第311次/9輛、第3521次/3輛、第3524次/3輛)行經該平交道警報裝置作用均正常，惟本次事故第3523次車(為復駛後第5趟次，編組計3輛120噸)，於列車未到達平交道前警報裝置即自動解除，該停等之自小客車駛過平交道時遭列車撞擊。

(一) 短期改善：研擬加入遠端控制電路，於颱風豪雨列車停駛期間，將軌道電路切離連鎖系統，以計軸系統偵測列車行駛狀態，待軌面生鏽現象消除，軌道電路感度恢復正常後，再將軌道電路切至連鎖系統，避免因軌道電路感度不良，造成軌道電路判斷錯誤之情形發生。

(二) 長期改善：全面實現雙計軸系統，將軌道電路系統汰除後，徹起消弭軌道電路先天之限制，確保平交道使用安全。

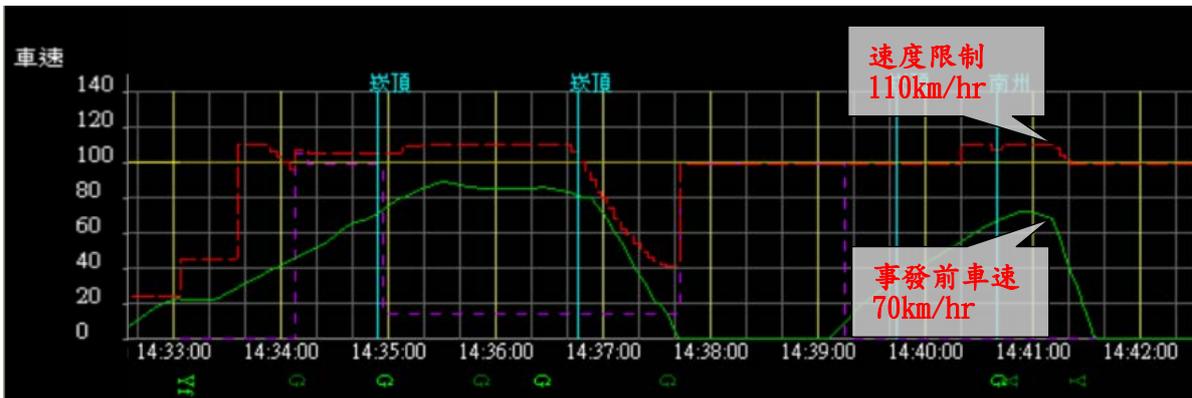
(四) 其他(3523次車速表)

(二) 車速與速限：事發路段速限110km/hr，事發車速70km/hr，司機員發現前方社尾路三甲平交道有一自小客車駛過，立即鳴笛並緊急煞車，操作合乎標準作業程序。
