## 交通部臺灣鐵路管理局行車事故報告書

- 一、發生時間：108年12月1日（星期日）07時30分
- 二、天候：晴
- 三、發生地點：白沙屯~龍港站間(山邊平交道 K149+494)
- 四、事故種類：平交道事故
- 五、事故摘要：

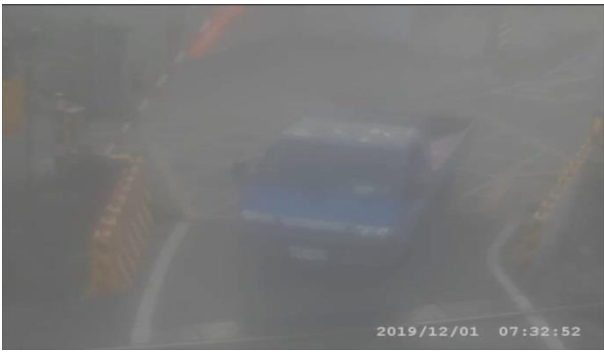
(3) 07:32:52—小貨車闖進平交道	(3) 07:32:56—小貨車停於遮斷桿前
