## 交通部臺灣鐵路管理局 行車事故報告書

- 一、發生時間：105 年 03 月 30 日（星期三）09 時 58 分
- 二、天候：晴
- 三、發生地點：五堵貨場 A3 股道
- 四、事故種類：側線出軌事故
- 五、事故摘要：09:42 許，第 7554 次機車(E312 號)進入五堵貨場 A3 股道，連掛編組計貨車 22 輛、守車 1 輛，本次車五堵貨場早 45 分(09:58)開車，值班站長列車監視時發現最後端守車 3CK1536 號全軸及貨車 30G1039 號 1 軸出軌，即以行車調度無線電話通知司機員停車，並報有關單位，經台北檢車段、台北電務段及台北工務段派員搶修，出軌車輛於 21:00 復軌，路線於 22:34 復舊，未影響正線行車。（責任單位：臺北運務段）

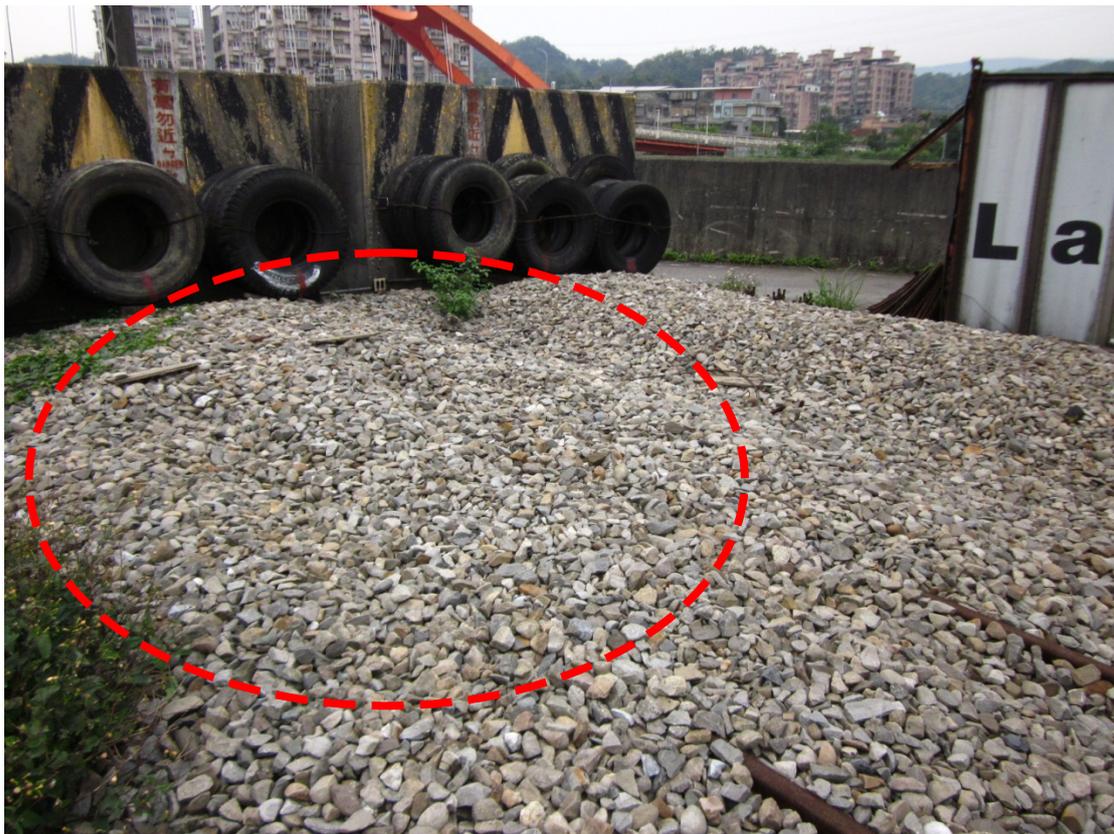
- (一) 調動機將編組自 B5 股道向南推進入 A3 股道時，因停車位置不當，致最南端守車 3CK1536 號 1 軸爬上止衝檔前石碴堆出軌。
- (二) 該編組推進調車進入 A3 股道時，調車工未在前部引導，且未於『停車再開』標誌前一度停車。

五堵貨場 A3 股道止衝擋石碴堆上，有明顯輾壓痕跡。

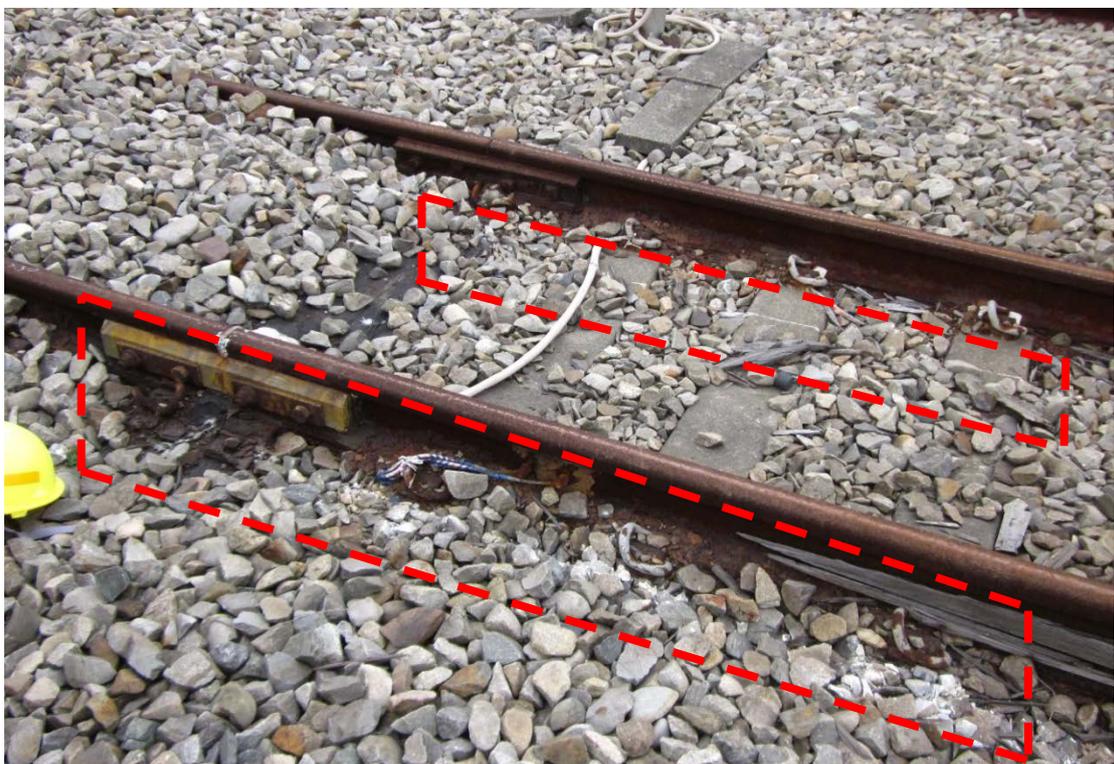
五堵貨場 A3 股道終端處，軌旁石碴有輪緣輾壓新痕。

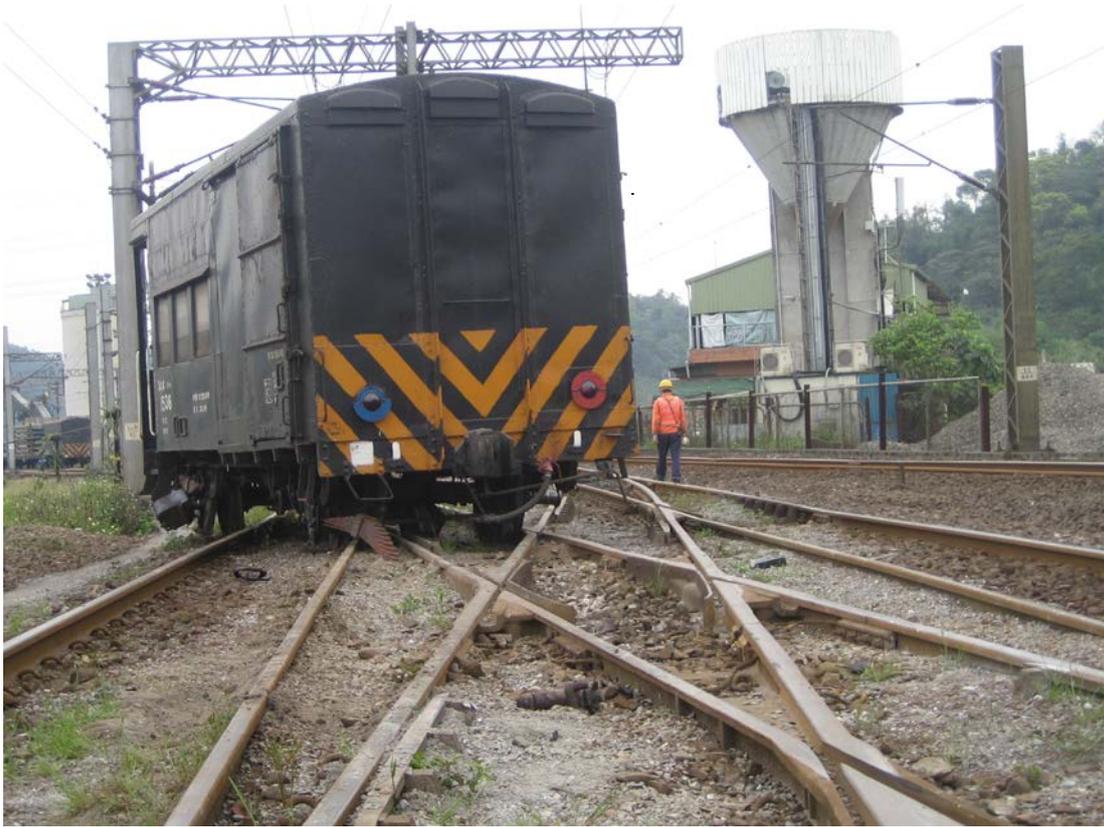
守車(3CK1536)全軸出軌情形

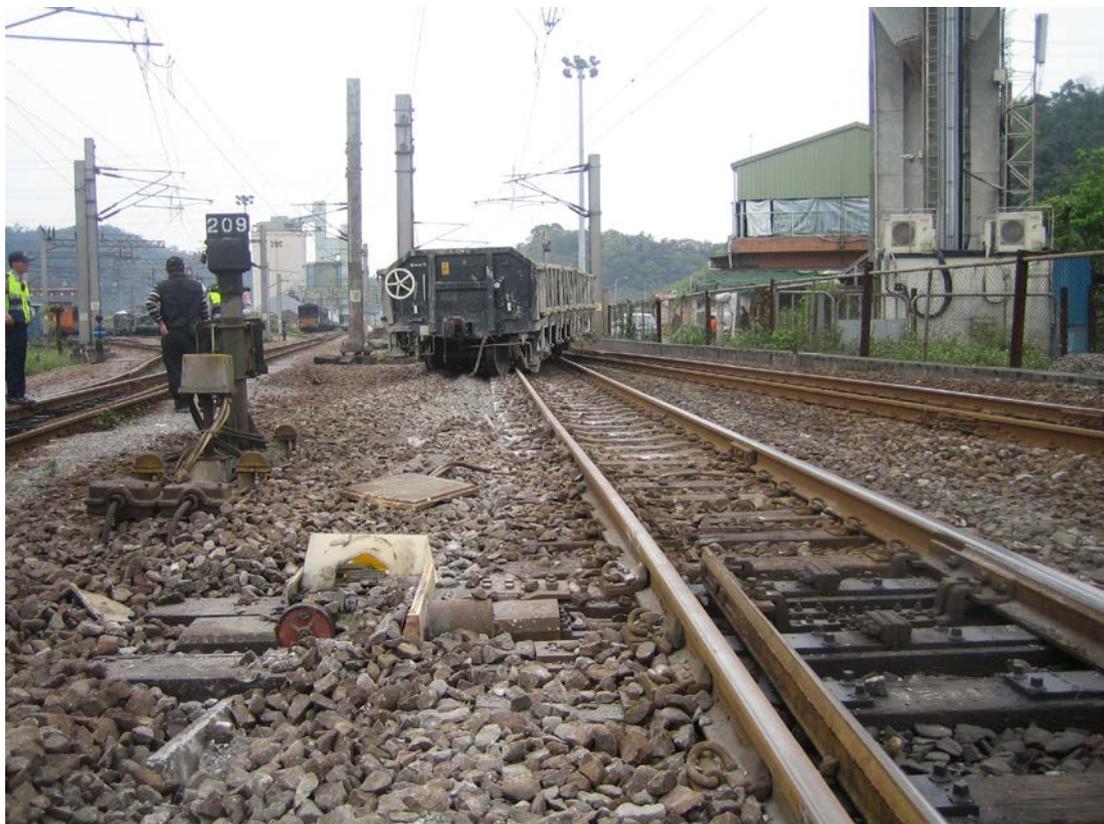
貨車(30G1039)一軸出軌情形
