交通部臺灣鐵路管理局

105.10.26北埔站第7504次車側線出軌事故調查報告

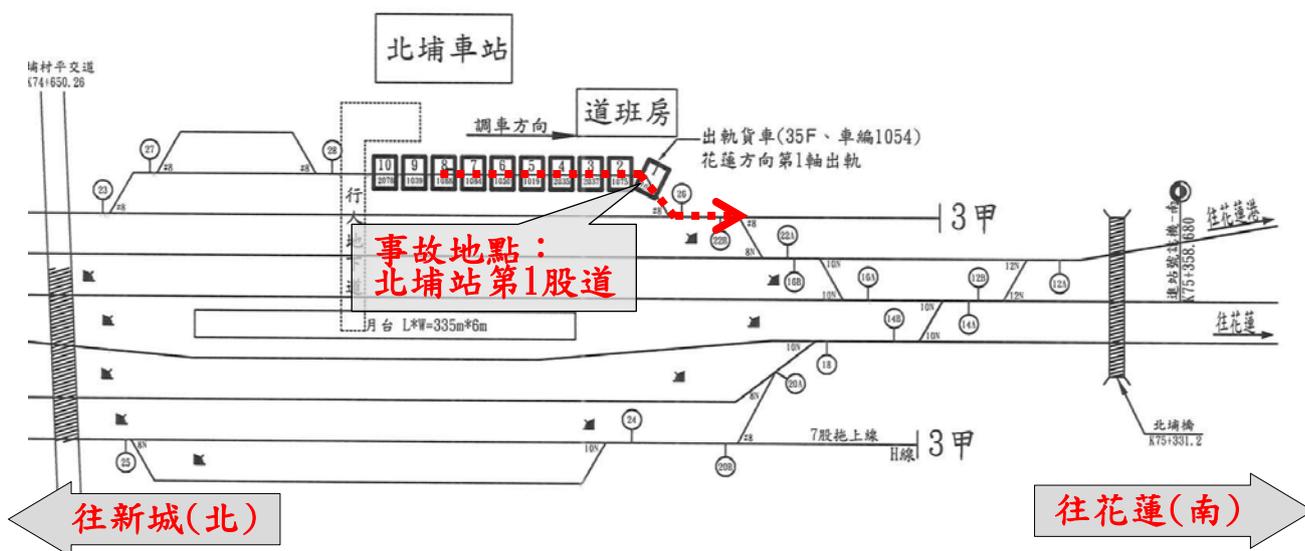
圖1 北埔站軌道配置圖

第7504次車北埔站提早120分(20:05)到達第3股道，經南邊調車轉線推進第2股道摘放7輛重車後，機車 R172號單機經第26號轉轍器進第1股側線連掛10輛空平車，20:15編組向南邊牽引約5公尺，尚未到達第26號轉轍器時（如圖1），車長發現連掛之第1輛35F1054號平車(空車)1軸出軌（如圖2），即以行車調度無線電話呼叫司機員停車，並通報有關單位，經花蓮機務段派搶修車搶修，出軌車輛於翌日(27日)07:05復軌，未影響其他列車。

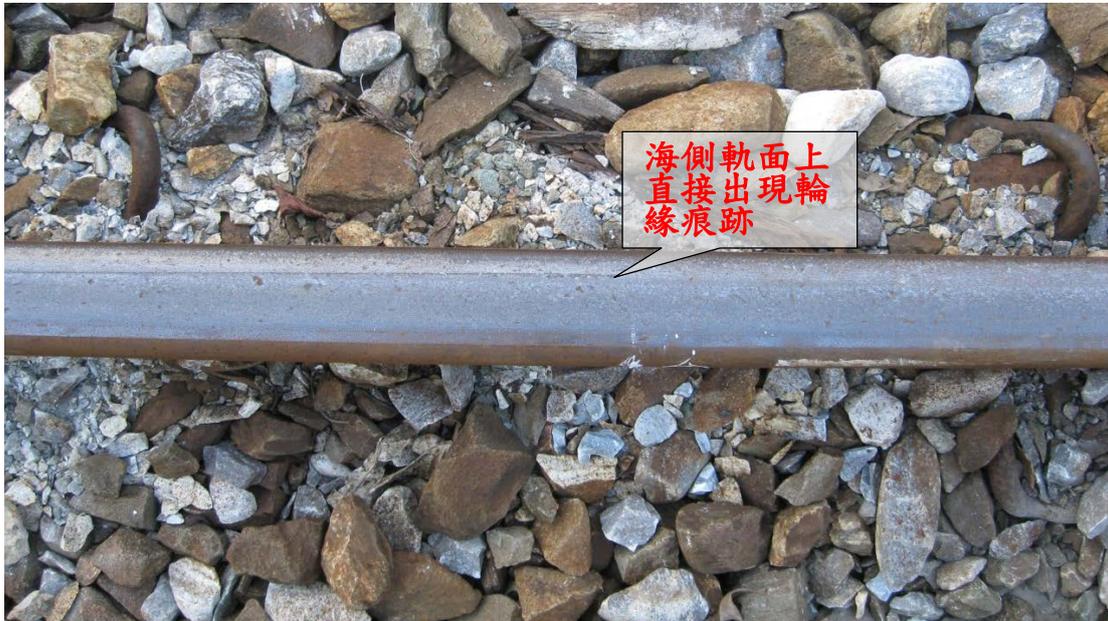
1. 本次事故位於北埔站內第1股道，經現場勘察未發現車輪沿鋼軌爬上痕跡，而係在海測軌面上直接出現輪緣痕跡（如圖3），落下點則位於爬上點南端5.2公尺處，該處山側扣夾遭撞擊斷損，海測石碴有被車輪輾壓之痕跡（如圖4）。

圖3 在海測軌面上直接出現輪緣痕跡

2. 經量測出軌地點軌距，該輪緣痕跡出現點軌距為1,077mm，落下點之軌距為1,077mm，經實地測量該處為半徑260公尺之曲

線，依據鐵路修建養護規則第20條之規定(附件1)，軌距應加寬10mm，該出軌處之軌距符合鐵路修建養護規則之標準範圍。

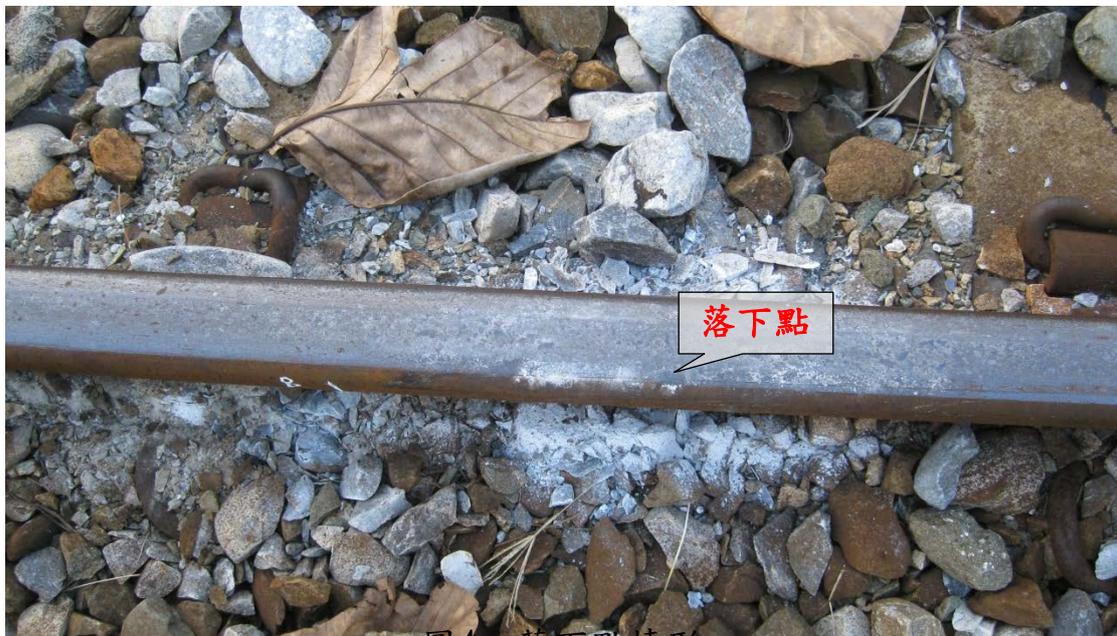
圖4 落下點情形

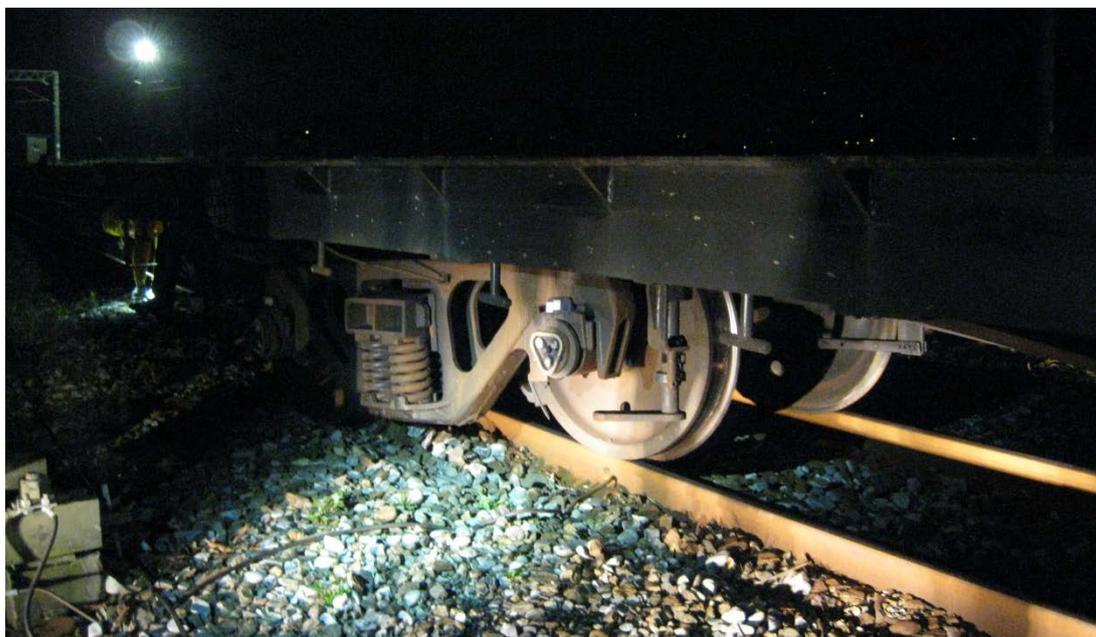
1. 本事故出軌車輛為平車35F1054號，查該平車於105年10月13日辦理一級檢修，其輪軸內面距離量測為991.4mm、990.5mm、990.6mm、990.3mm(附件2)，車輪內面距離在本局貨車檢修標準作業程序988mm~994mm之規範範圍內。
2. 事故發生後，經花蓮機務段派員至現場量測出軌車輛輪軸內面距離，分別為991mm、990.3mm、990.2mm、989.4mm，車輪內面距離亦在988mm~994mm標準範圍內(附件3)。
3. 另該出軌車輛為空平車，故無偏重情形(如圖5)。

圖5 出軌平車35F1054號情形

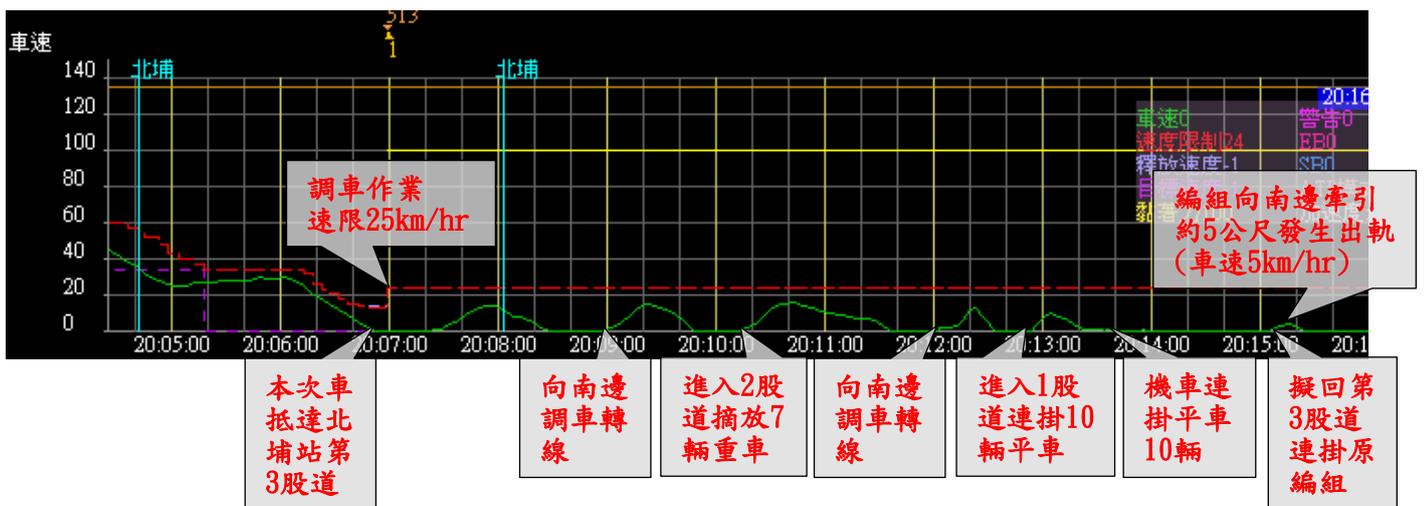
圖6 105年10月26日第7504次 ATP 車速紀錄

2. 本次事故係於調車作業時發生，本局調車規範速限25km/hr，經查本次車 ATP 車速表，調車作業期間司機員均未超速，出軌事故發生時，車速為5km/hr(如圖6)。

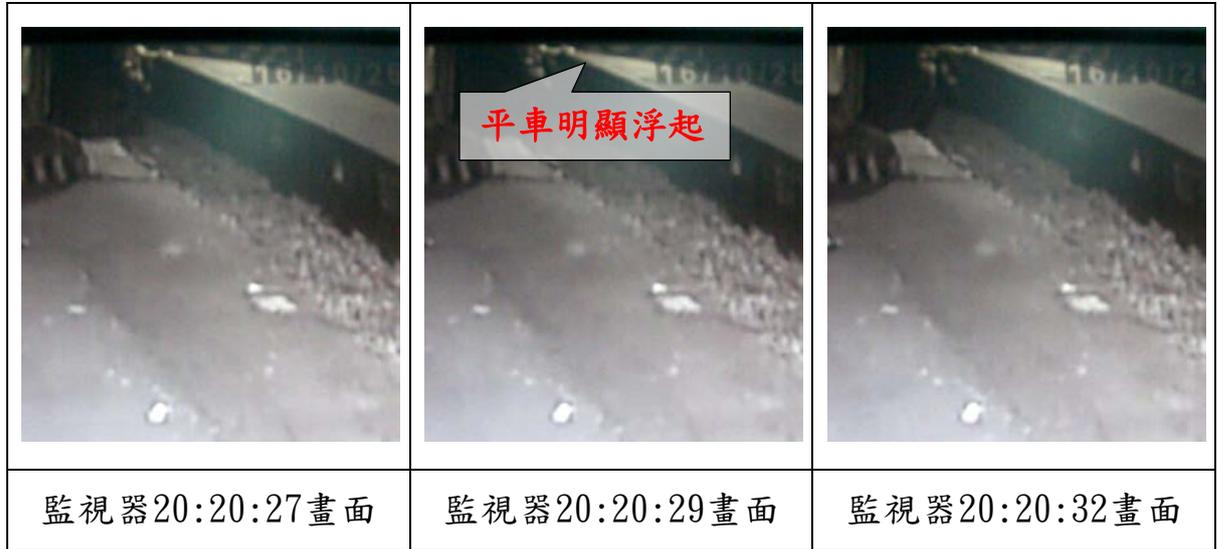
圖7 花蓮工務段北埔道班外監視器影像

經調閱花蓮工務段北埔道班外監視器影像，第7504次本務機車轉線進入第1股道連掛編組時，第1輛平車海側第1軸下的阻輪器並未拿起，機車連掛平車後往前拉動，平車有上浮後落下跡象（如圖7），研判第1軸輪緣於此時爬上軌面。

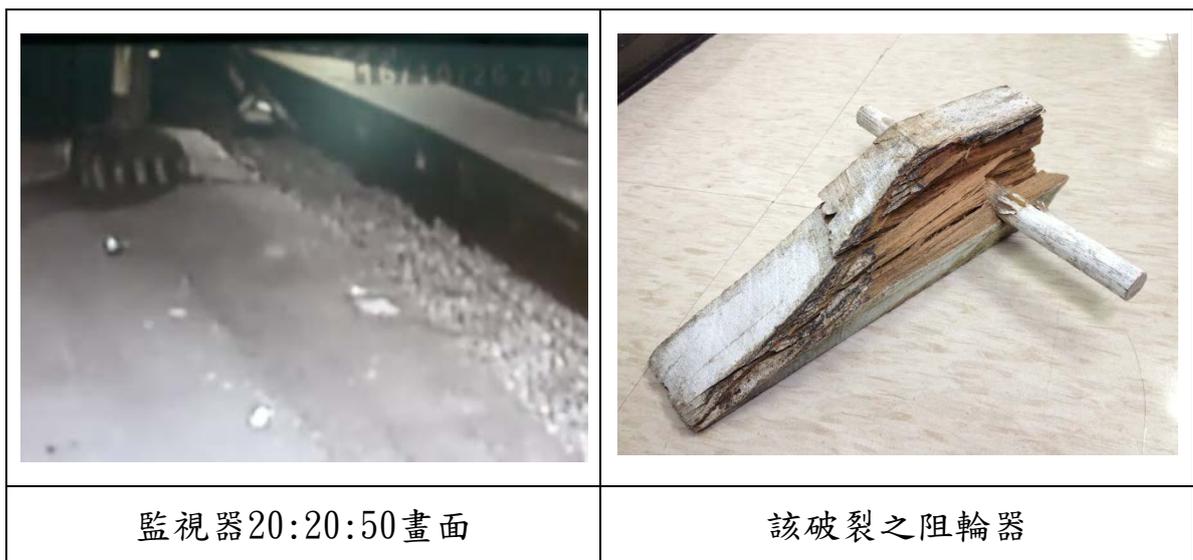
- (一)根據監視畫面影像紀錄，北埔站調車工於平車浮上後約20秒，於平車下方拾起阻輪器，另查該阻輪器有破裂情形，研判導致輪緣爬上軌面之介面即為該阻輪器(如圖8)。

圖8 該爬上之介面為阻輪器

編組下放有阻輪器並有卡死無法取出之情形，惟未進一步再與司機員確認，20:12機車與編組連掛後，車長以行調電話要求司機員繼續向後推進(詳參通聯記錄20時12分18秒部分)以便取出阻輪器，惟該發話之調車號訊未正確使用本局規章所明定之號訊，致司機員誤認為係向前拉動測試連結器落鎖(附件4)，機車向前拉動，造成第一輛平車第1軸海側輪緣越過阻輪器爬上至軌面。

- (三)該第1軸海側輪緣越過阻輪器爬上至軌面後，該阻輪器仍遭輪緣壓住，車長再次通知司機員向前拉動(詳參通聯記錄20時12分25秒部分)，司機員以時速約2公里向前移動車輛(如圖9)，調車工再行取出阻輪器(如圖8左)。

- (一)請運務處督導所屬，要求各段定期辦理調車轉線訓練，於進行調車作業時，調車人員務必遵循本局行車實施要點規範之調車號訊實施作業，並依據調車處理須知各項規定進行作業，杜絕調車出軌事故。
- (二)編組下如放置有阻輪器且無法取出時，應通告全體調車人員(包括司機員、車長、調車工、轉轍工)知悉，避免因其中一員的疏忽，造成類似事件再次發生。
- (三)各車站應確實填寫「阻輪器使用紀錄表」(附件5)專卷存查，

避免因調車人員交接班，疏漏交接阻輪器放置位置，衍生後續出軌事故。
