交通部臺灣鐵路管理局行車事故報告書

三、發生地點：埔心~中壢站間延平路南三甲平交道(K70+953)西正線

四、事故種類：平交道事故

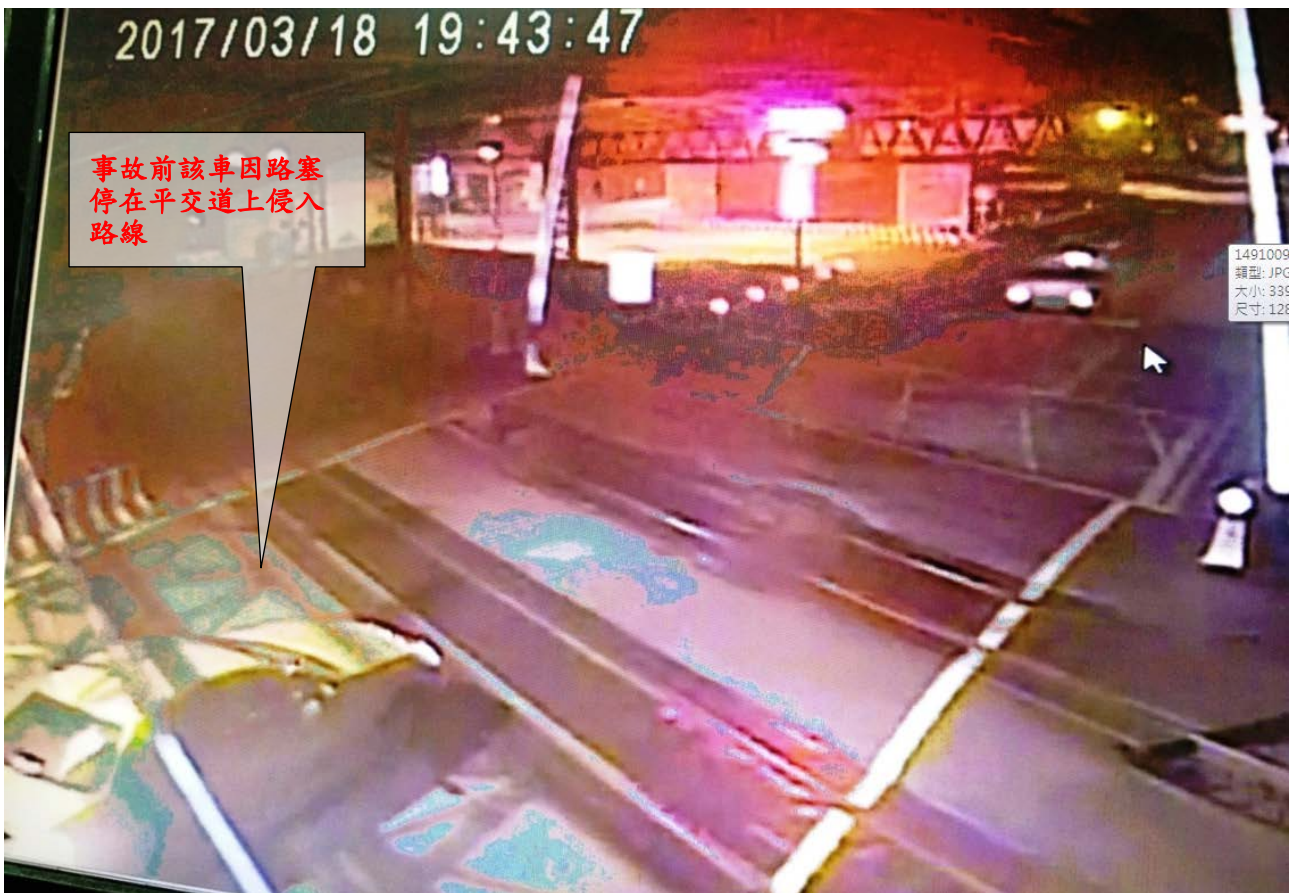
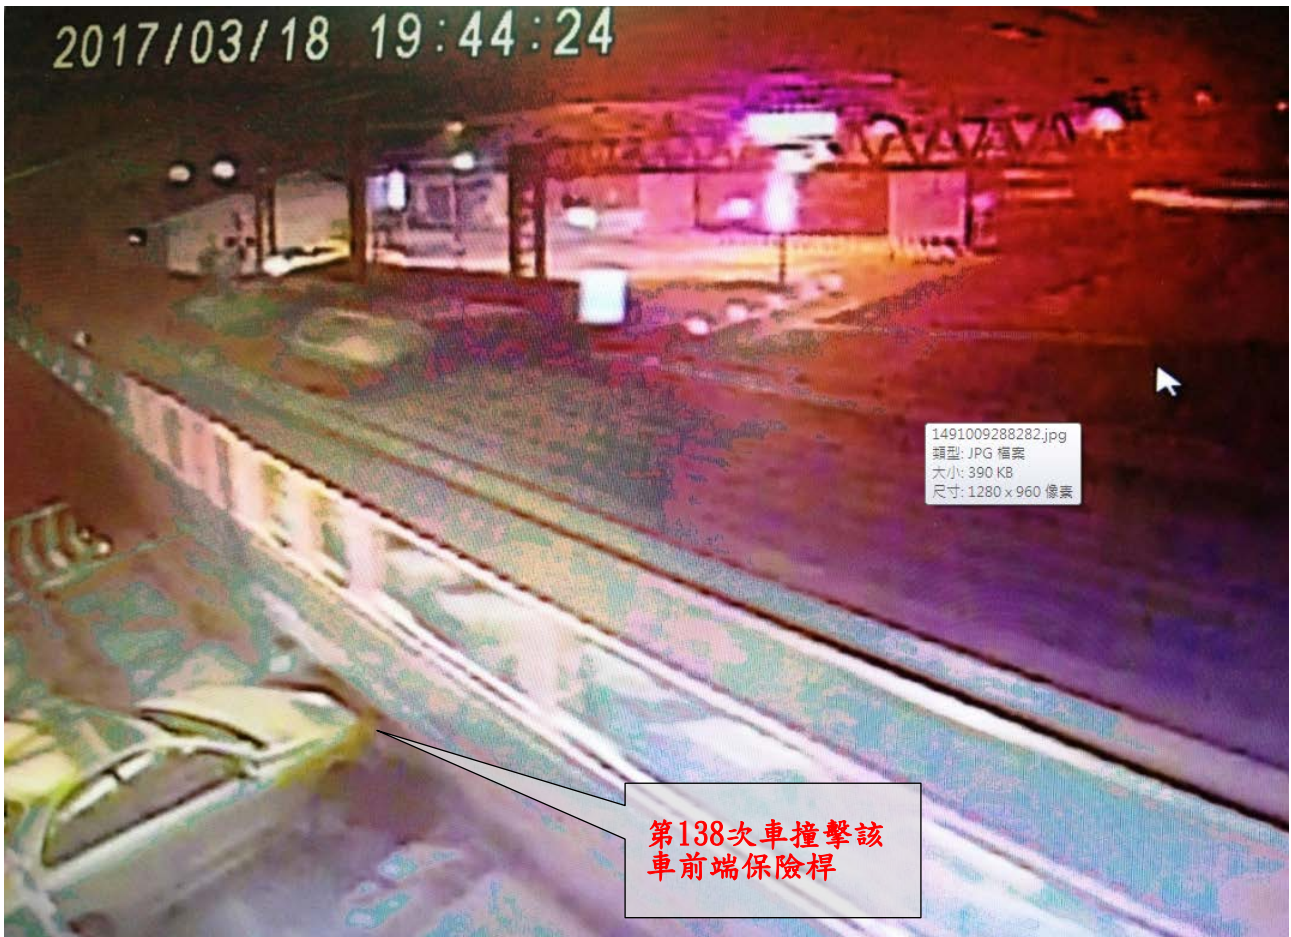
(三) 事故現場照片

五、事故摘要：第138次車埔心站準點(19:39)開車行駛西正線，19:40駛至埔心~中壢站間K70+953延平路南三甲平交道時，司機員察覺車下有撞擊聲響，立即停車並通知車長下車查看，經查並未發現異狀，本次車現場停留14分鐘，於19:54續駛，中壢站計晚14分(19:57)到達，經工務單位及路警巡查路線，發現平交道現場遺留有車輛保險桿碎片，經查為一自小客車行駛至延平路南三甲平交道時，因前方路塞未保持平交道淨空，停於平交道內車頭侵入路線，遭第138次車撞擊前端保險桿，該名駕駛持學習駕照違規開車，事發後約10分鐘自行前往附近草湳派出所投案，再轉由中壢路警所偵辦。

十、原因分析：自小客車未保持平交道淨空，車頭侵入路線。

十一、檢討改進事項：本局將持續加強平交道安全宣導，並將「通過平交道時應保持車輛淨空」列為宣傳重點。

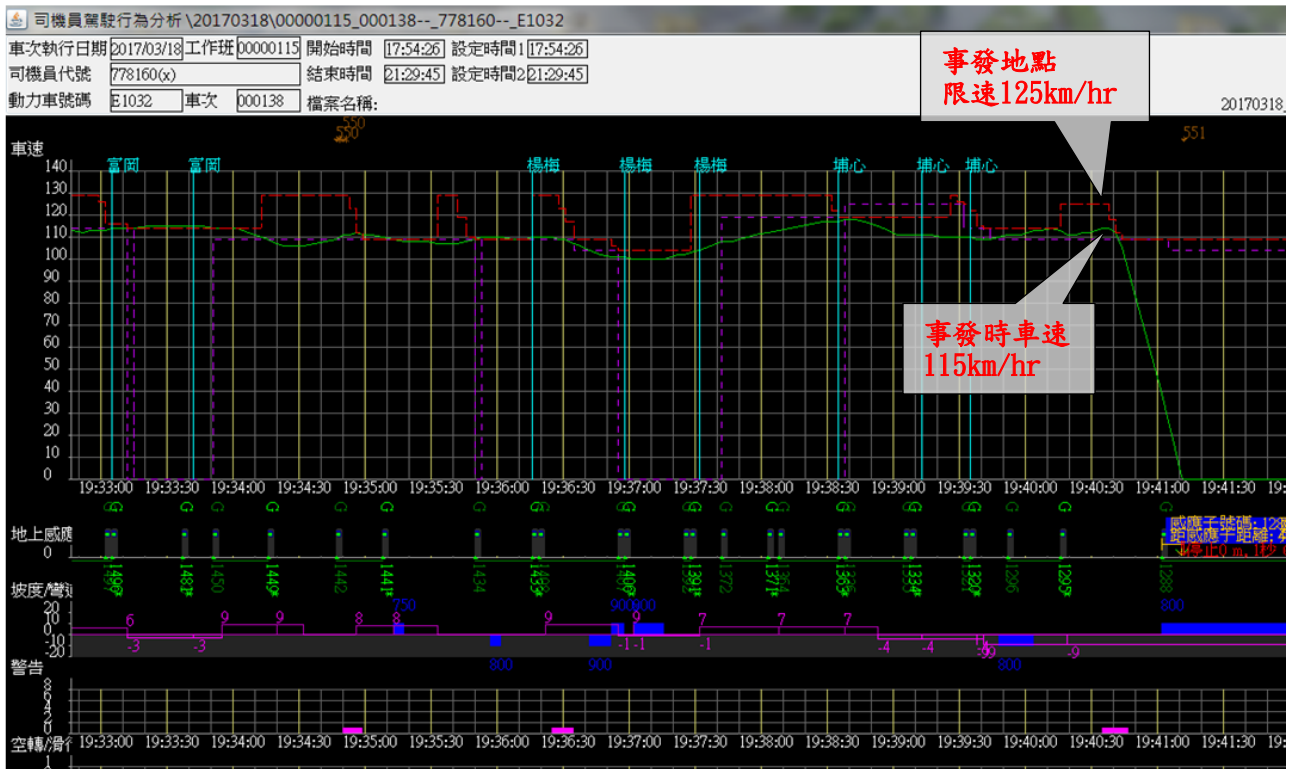
(四)車速表

(三) 車速與速限：事發路段速限125km/hr，事發時車速115km/hr，司機員發現車下有撞擊聲響，立即停車並下車查看，操作合乎標準作業程序。
