## 交通部臺灣鐵路管理局行車事故報告書

四、事故種類：平交道事故

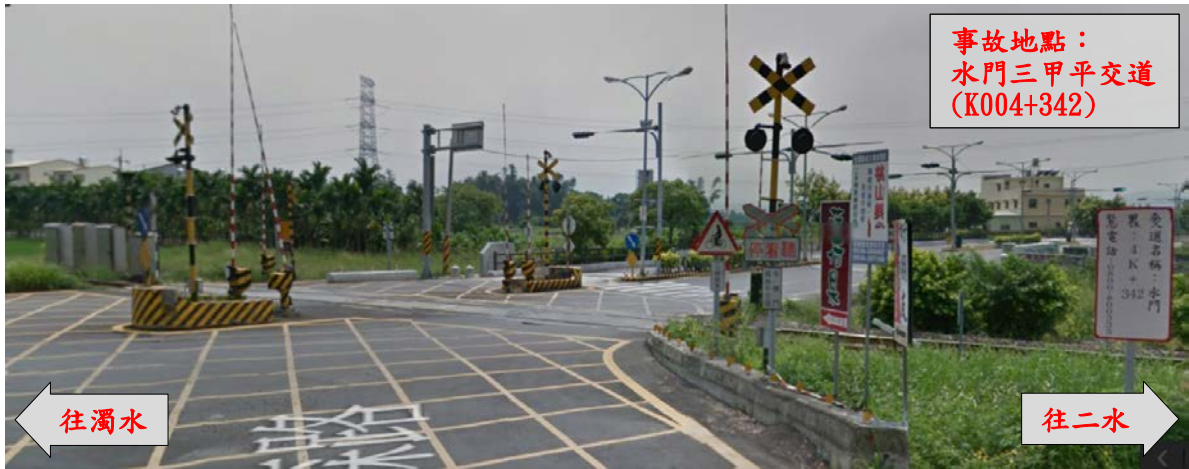
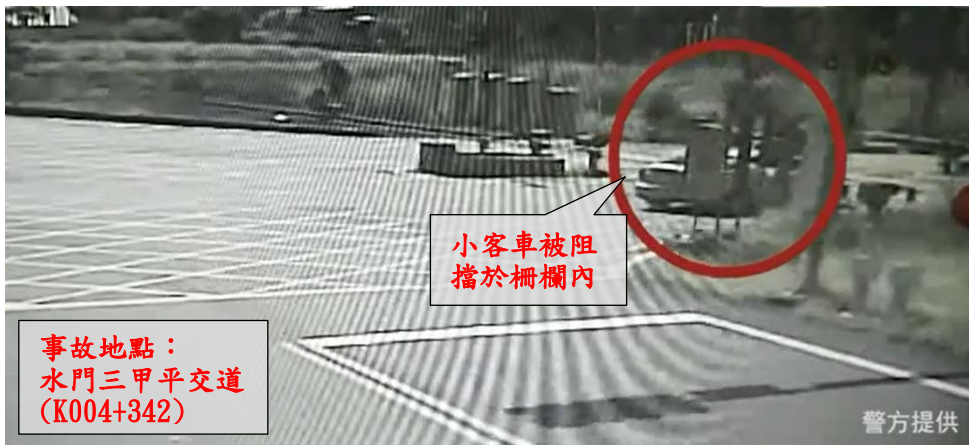
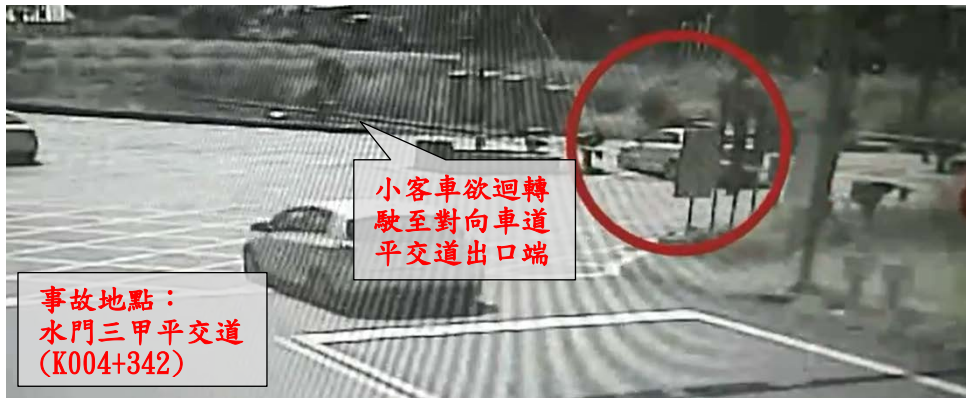
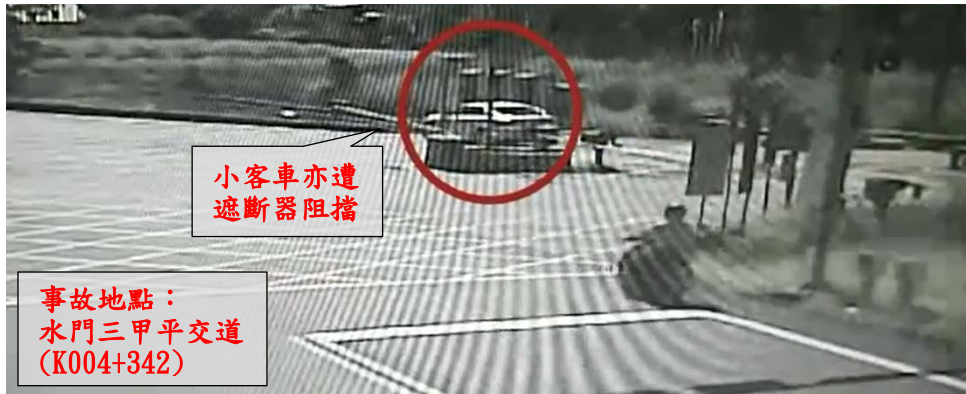
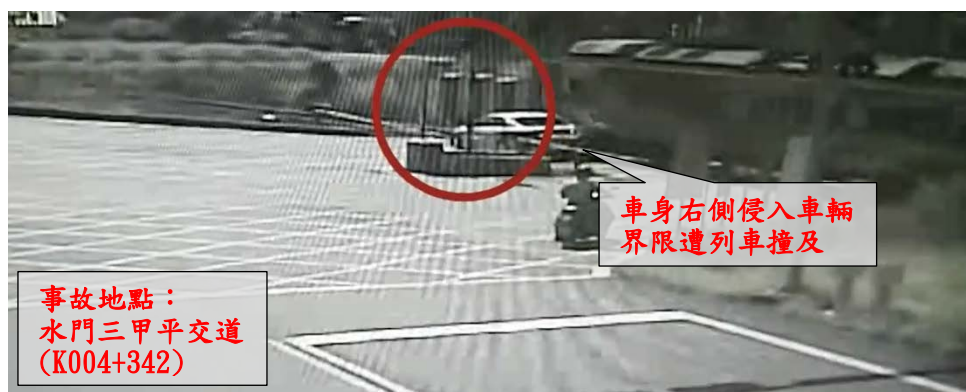
(三) 事故現場照片

五、事故摘要：第2707次車二水站準點(09:20)開車，09:26許行駛至二水~濁水間 K4+342水門三甲平交道前約80公尺處（該路段為左彎路線），司機員發現一輛自小客車與路線平行停於平交道上，車身右側侵入車輛界限，立即鳴笛並緊急煞車但已不及，自小客車右側被碰撞，並造成二水~濁水間路線不通，經司機員下車察看，本次車油錶玻璃管斷損，幸無人員傷亡，即通報有關單位，路警於10:01到達現場採證，於10:21放行恢復正常行車，本次車濁水站計晚54分(10:28)到達，案由員林路警所處理。

（二）設備受損情形：機動車 DRC1001號油錶管破裂。

十、原因分析：該自小客車係於平交道告警裝置作用後，意圖搶越該平交道，被卡於遮斷器前，駕駛人欲迴轉駛至對向車道平交道出口端，亦遭遮斷器阻擋，致車行方向與列車平行，車身右側侵入車輛界限遭列車撞及。

十一、檢討改進事項：本局將持續加強平交道交通安全宣導，遏止闖越交道事故發生；另本件事故造成之損失，將全數向肇事者求償。

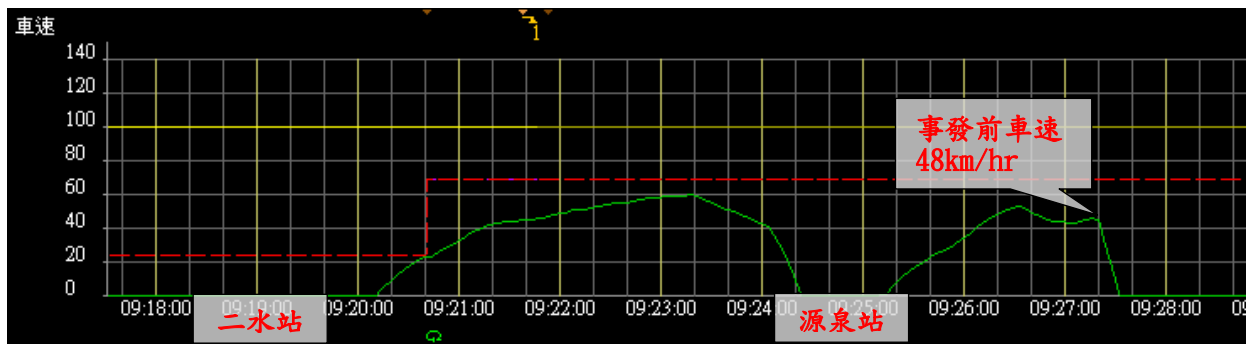
(四) 其他(2707次車速表)

(二) 車速與速限：事發路段速限60km/hr，事發車速48km/hr，司機員發現前方水門三甲平交道上有一自小客車侵入車輛界限，立即鳴笛並緊急煞車，操作合乎標準作業程序。
