交通部臺灣鐵路管理局行車事故報告書

- 一、發生時間：108年4月20日（星期六）08時16分
- 二、天候：晴
- 三、發生地點：大湖~路竹站間 忠孝路平交道(K374+329)
- 四、事故種類：平交道事故
- 五、事故摘要：

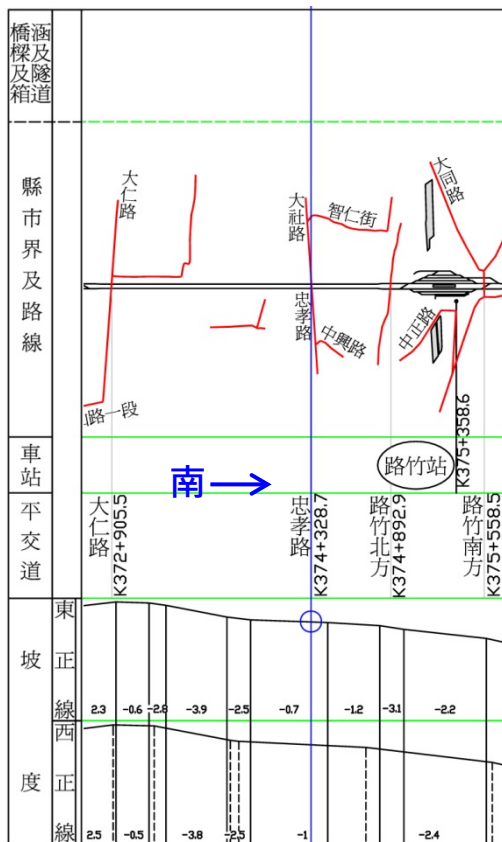
- (一) 路線坡度：0.7‰下坡。
- (二) 曲線半徑：現場為直線，前160公尺處曲線半徑為931公尺(左彎)。
- (三) 路段型態：高架、隧道、平面、地下、其他：
- (四) 周邊環境：鄰近 平交道、車站、道路或便道、民宅、河川、隧道、橋梁、邊坡、逃生出口、路堤、其他：
- (五) 鐵路設施及圍籬之設置：圍籬 (有、無)，監視設備 (有、無)

圖二、事故現場之地理坡度圖
(向南行駛0.7‰下坡)

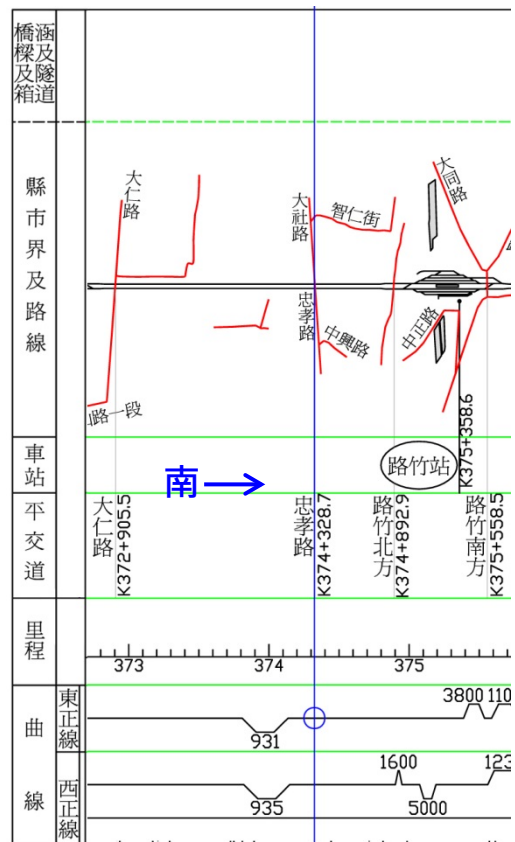
圖三、事故現場之里程及彎度
(向南行駛現場為直線)
(前160公尺處曲線半徑為931公尺左彎)

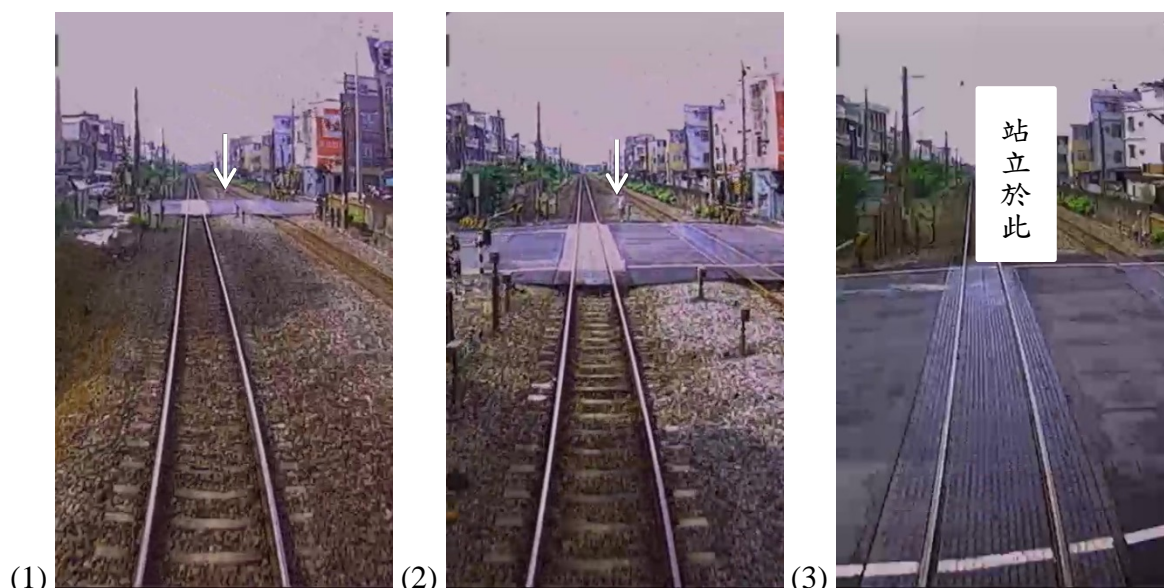
圖四、事故車輛行車錄影截圖

第501次車(莒光號，機車 E202號)大湖站準點(08:14)通過。08:16行駛東線至大湖~路竹站間忠孝路平交道(K374+329，三甲)時，司機員發現一名路人跨越路線立即鳴笛示警並緊急剎車但仍撞及，即通知路警及救護車前往處理(08:25確認死亡)，大湖~路竹間改以西線單線雙向行車，並指派3141次擔任現場接駁。3141次大湖站08:50開出，接駁旅客約150人後路竹站晚57分(09:33)到。09:59路警蒐證完畢後現場放行，東線因處理屍塊封鎖，令本次車路竹~潮州站間停駛，改作501B 次迴送潮州基地。10:27東線解除封鎖，列車以30km/hr 慢行通過，10:42解除慢行後恢復正常行車，計影響15列次/437分/旅客約4,000人，案由高雄路警所偵辦。

十、原因分析：路人入侵東線軌道遭列車撞擊。

十一、檢討改進事項：本局各站、車廂跑馬燈、列車 LCD 與編列預算於網路及電視託播宣導

短片等，積極宣導嚴格禁止民眾闖越平交道。

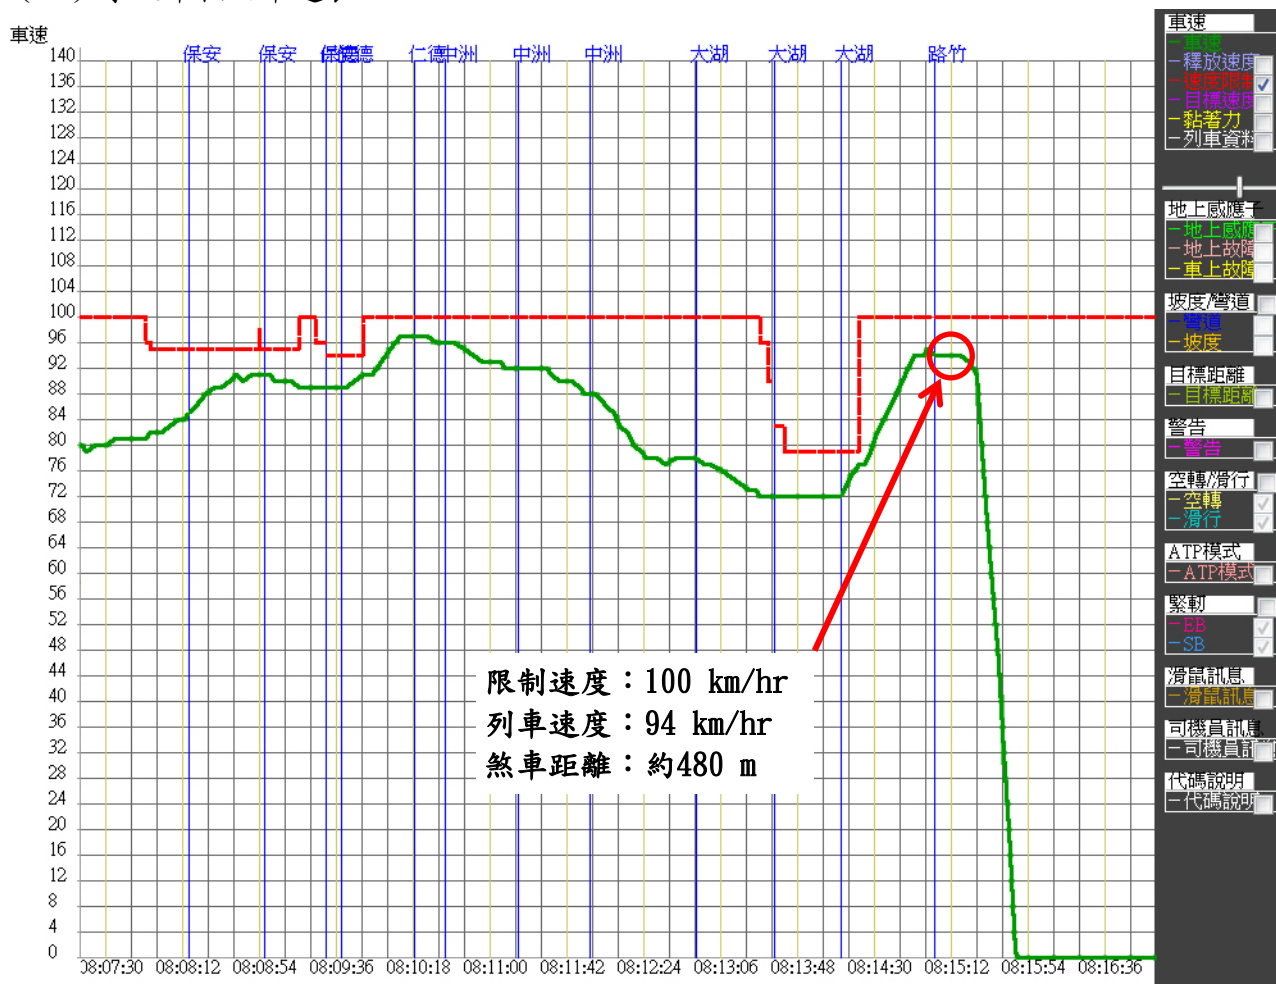
第501次車發生事故路段速限100km/hr，事發時車速94km/hr，司機員發現有路人妨礙列車進路時，立即鳴笛示警並緊急煞車，操作合乎標準作業程序。

圖五、事故車輛之限制速度及實際速度紀錄表
