## 交通部臺灣鐵路管理局 行車事故報告書

- 一、發生時間：103 年 04 月 17 日（星期四）09 時 36 分
- 二、天候：晴
- 三、發生地點：濁水~龍泉（K15+550）。
- 四、事故種類：平交道事故。
- 五、事故摘要：第 2707 次車濁水站晚 3 分（09：36）開車，09:42 駛至濁水~龍泉站間 K15+550「大石巷」三甲平交道前，司機員發現一男子駕駛自小客車由西側闖越平交道，立即鳴笛並緊急煞車但已不及，自小客車被撞，幸無人員傷亡，本路機動車 DRC1001 號 24 芯插座撞損，經南投縣警局隘寮派出所員警蒐證後 10:23 放行，現場停車 42 分鐘續駛，案由地方警察移員林路警所處理。

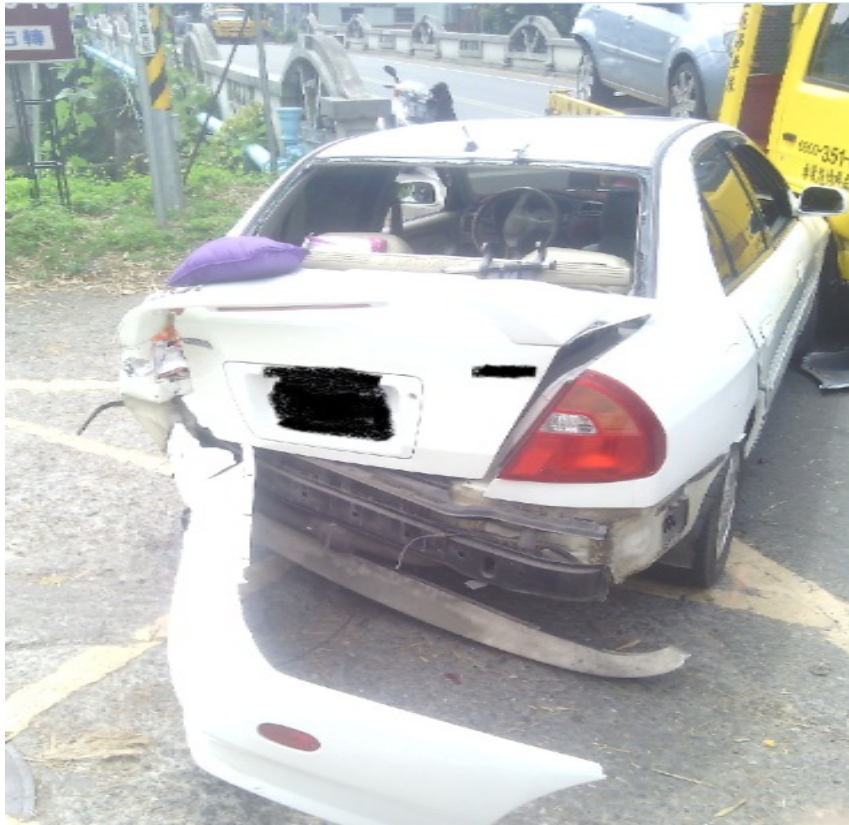
附件 2

- （一）人員傷亡情形：無。
- （二）設備受損情形：機動車 DRC1001 號 24 芯插座撞損。
- （三）運轉影響情形：本次車晚 42 分。

- 八、原因分析：自小客車闖越平交道。
- 九、檢討改進事項：平交道安全宣導。
- 十、事故地點路線軌道配置圖：附件 1。
- 十一、事故現場照片：附件 2。
