交通部臺灣鐵路管理局行車事故報告書

- 一、發生時間：107年2月28日（星期三）19時40分
- 二、天候：暗
- 三、發生地點：員林站南端 OS 區間
- 四、事故種類：死傷事故
- 五、事故摘要：第2027次車員林站準點（19:39）開車，19:40行駛東正線至南端 OS 區間，司機員發現一男子闖入高架路段行走路線，立即鳴笛並緊急煞車，但已不及，男子被撞彈至西正線再被行駛西正線第2364次上行列車撞擊，當場死亡，造成員林站東、西正線路線不通，上、下行各次列車以第4股道到開，員林~社頭站間以西線單線雙向行車，即通報有關單位，兩趟車均停於現場接受警方蒐證，2027次旅客由第521次車接駁（較原搭車次晚56分），2364次車旅客由第2264次車接駁（較原搭車次晚10分），經員林路警所蒐證後，2364次於21:25放行，該次車及回程2367次員林~后里站間停駛，2027次於21:39放行續駛，社頭站晚124分（21:48）到達，現場路線經清理後於22:25恢復雙線行車，計影響19列次車/840分/旅客6630人，案由員林路警所偵辦。。
- 六、處置過程：

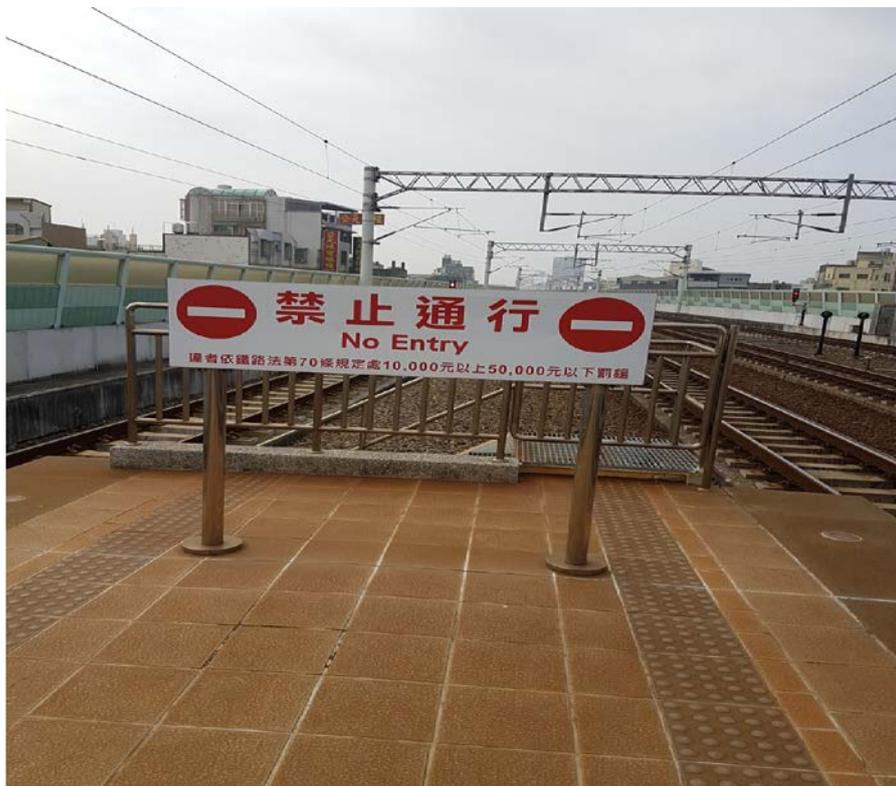
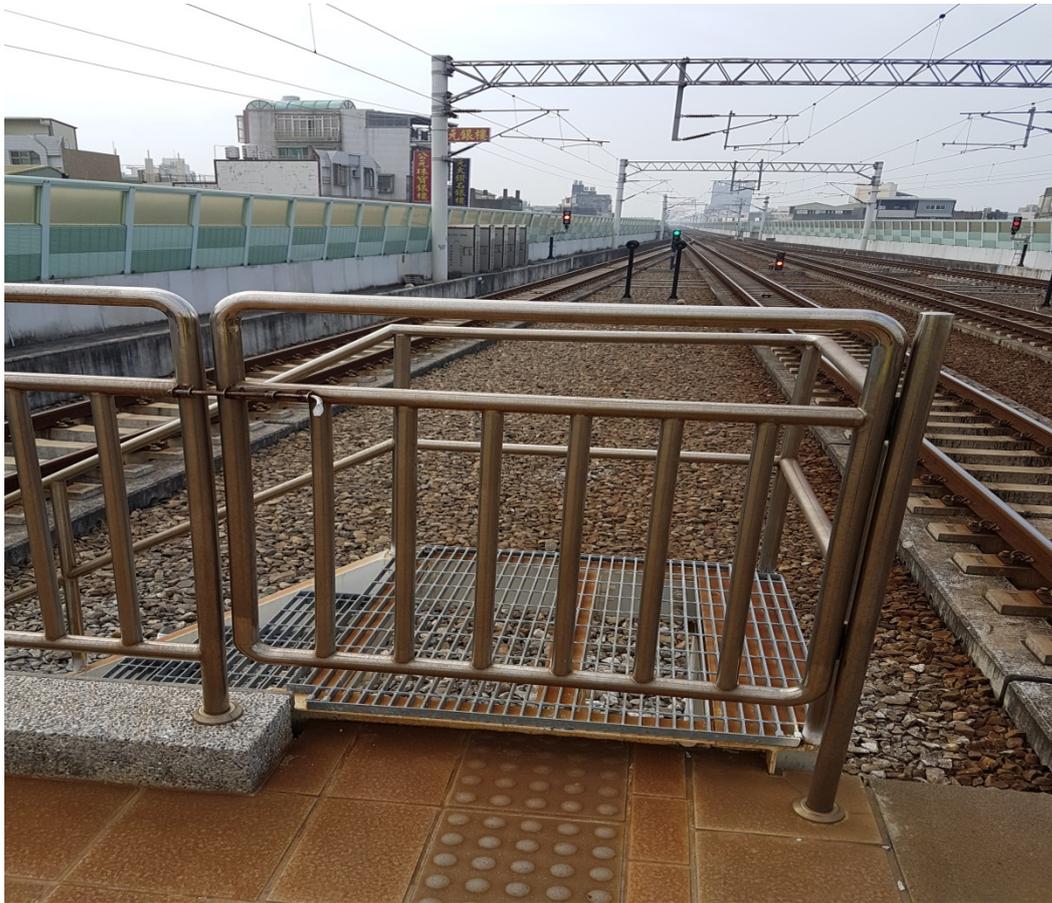
(三) 事故現場照片

(四) 民眾或旅客行為說明：鐵路警察局員林路警所調查死者於19:12搭第2254車員林站下車後在第1月台逗留，從月台南端跳下路線（高架路段）往南行走被撞。

十、原因分析：一男子闖入高架路段行走路線被撞當場死亡。

十一、檢討改進事項：經由本局各站、車跑馬燈、列車 LCD 與編列預算於網路及電視託播宣導短片等，積極宣導請民眾愛惜生命。

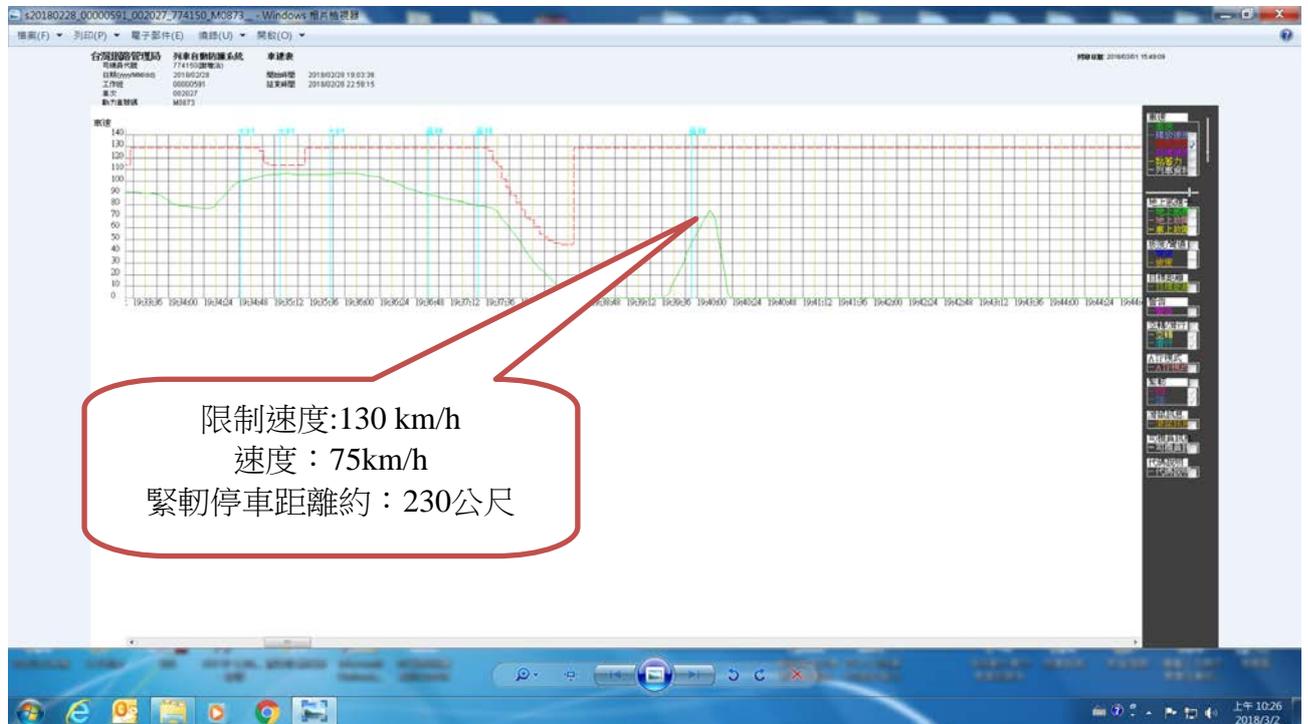
(四) 其他(第2027次車速表)

(二) 車速與速限：發生事故路段速限130km/hr，事發時車速75km/hr，司機員發現有一男子闖入高架路段並突然由東側跨越軌道，立即鳴笛並緊急煞車，操作合乎標準作業程序。
