交通部臺灣鐵路管理局 行車事故報告書

- 一、發生時間：102 年 07 月 11 日（星期四） 04 時 50 分
- 二、天候：晴、暗
- 三、發生地點：花蓮站（機迴線）
- 四、事故種類：側線衝撞事故
- 五、事故摘要：花蓮站調乙調車機車 R171 號，04：30 從花蓮站 E 線出庫，經花蓮站第 2 股道轉線至花蓮機務段洗車線牽引第 4117 次電聯車編組至第 4 股道摘放，單機再經由南端轉線至第 3 股道（機迴線）聯掛電源車 PBK10501 號，04：50 再聯掛同股道北端，距離約 130 公尺處停放之電源車 PBK32856 號，擬將 2 輛電源車推進調車至花蓮機務段洗車加油線時，因司機員控速不當（調車員司站在電源車北端門邊，聯掛距離約剩 60 公尺時，即以行車調度無線電話通報：剩 3 台聯掛，惟司機員未適時採取制軔措施，仍以每小時 21 公里速度繼續運轉）致調車員司發現未減速緊急呼叫停車時已煞車不及，以每小時 21 公里速度衝撞 PBK32856 號電源車致該車南端連結器下垂，PBK10501 號電源車北端連結器脫落。

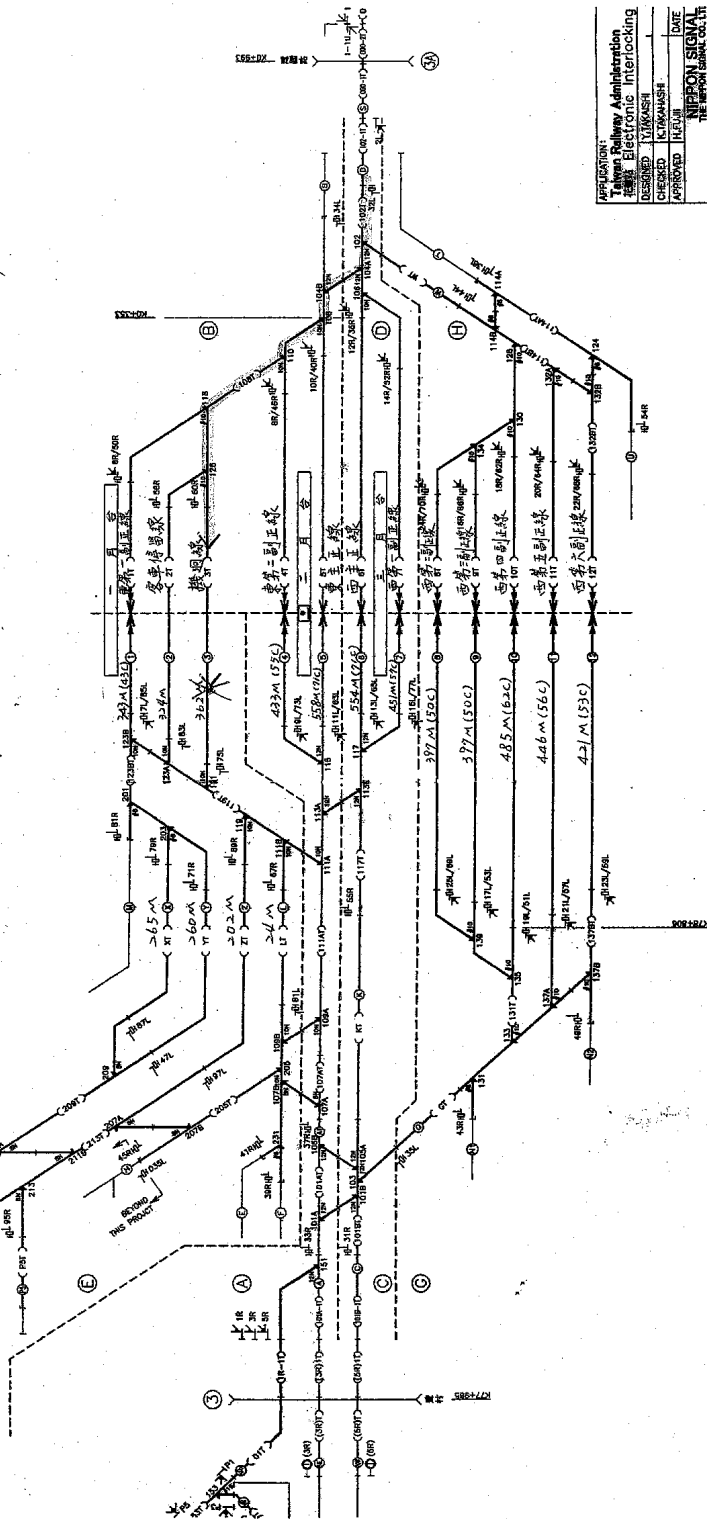
十、事故地點路線軌道配置圖：如附件。

衝突处
