## 交通部臺灣鐵路管理局 行車事故報告書

- 一、發生時間：103 年 09 月 25 日（星期四）07 時 57 分
- 二、天候：晴天
- 三、發生地點：潮州~南州站間田寮路三甲平交道。
- 四、事故種類：平交道事故。
- 五、事故摘要：第 301 次車潮州站晚 2 分(07:53)開車，7:57 通過潮州~南州站間田寮路三甲平交道時，1 名機車女騎士突由海側闖入平交道直接衝撞通過中之列車第 1 車後端車門處(由號誌總機調閱平交道監視記錄畫面得知)，由現場民眾通報 119 轉報南州站，立即通報相關單位，受傷女騎士由救護車送東港安泰醫院急救(左腿骨斷裂)，第 301 次車司機因不知情故現場未停車，案由屏東路警所處理。

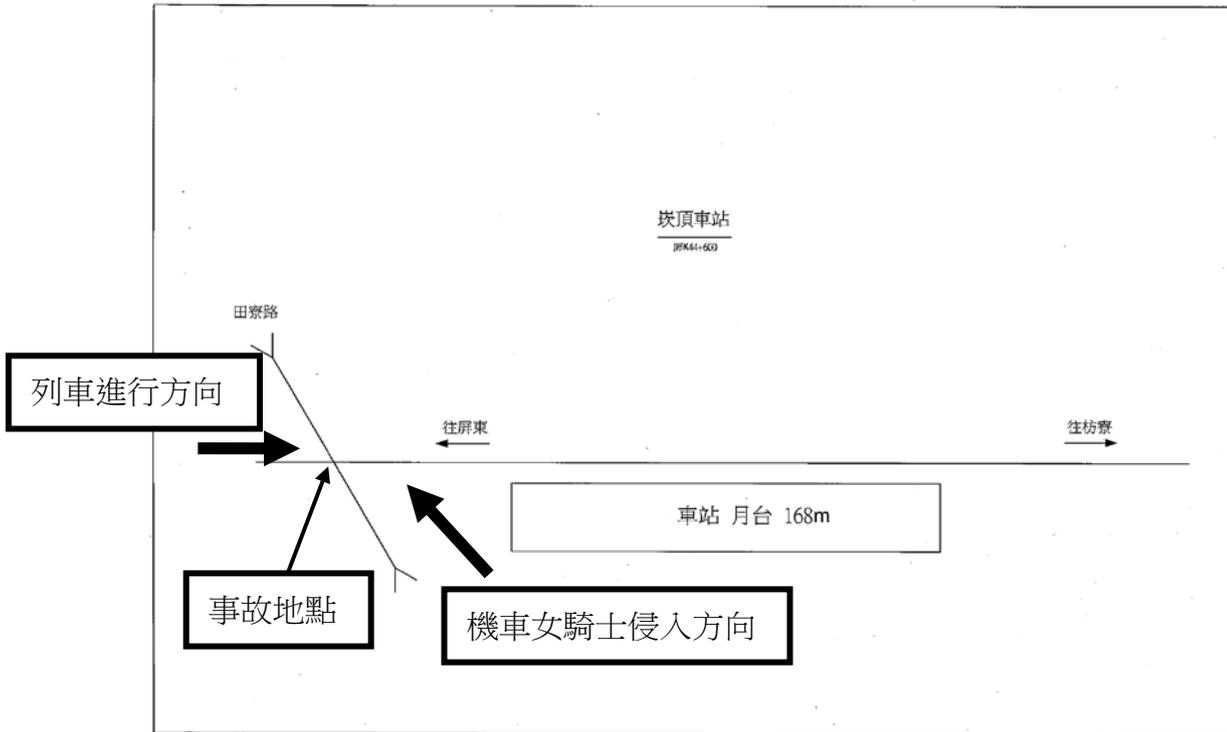
附件 1

十、事故地點路線軌道配置圖：如附件 1。

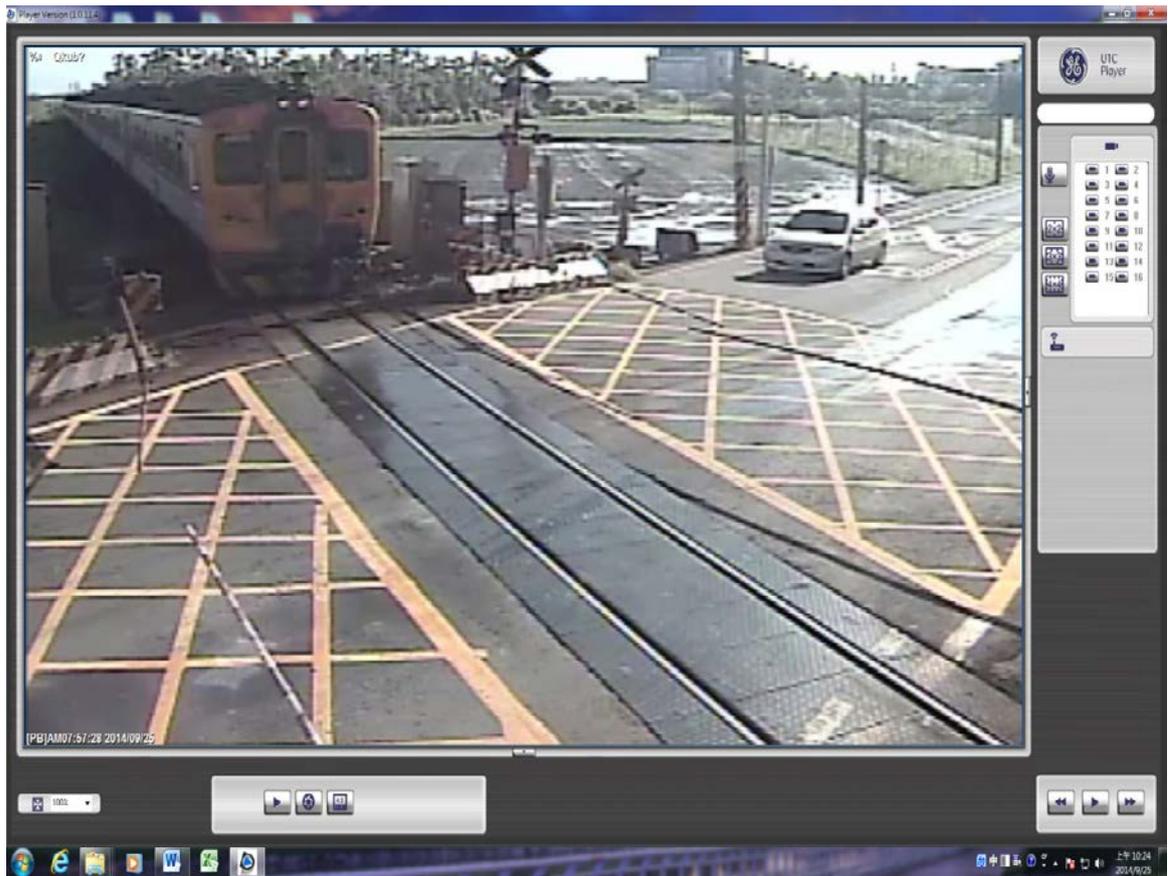
1.07:57:28 列車通過

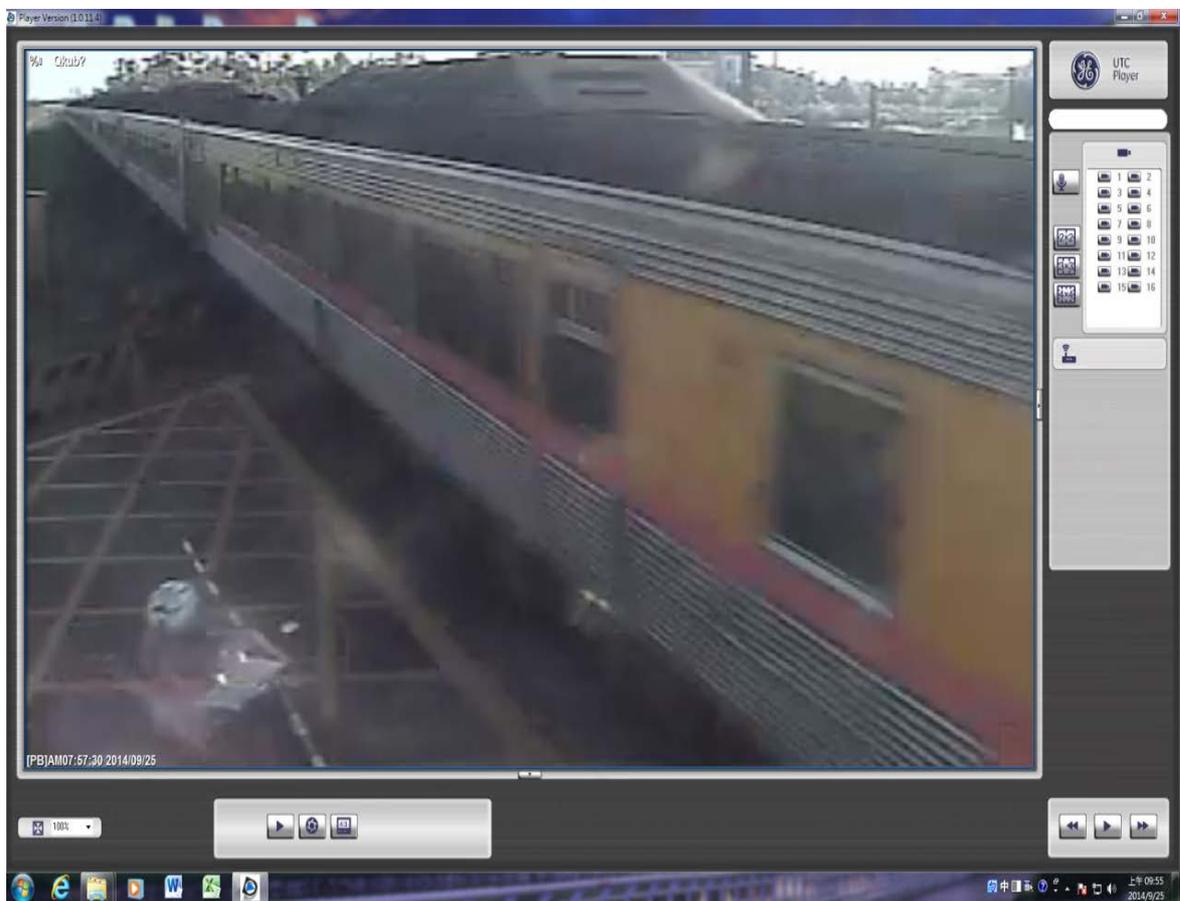
八、原因分析：機車女騎士突由海側闖入平交道直接衝撞通過中之列車第 1 車後端車門處。

2.機車騎士於 07:57:30.接近

加強平交道安全宣導。
