交通部臺灣鐵路管理局行車事故報告書

一、發生時間：108年1月3日（星期四）20時36分

三、發生地點：北湖站

四、事故種類：死傷事故

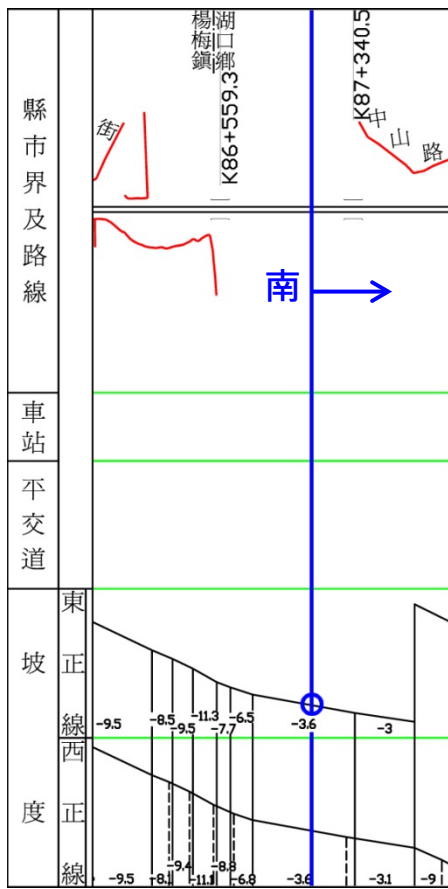
圖二、事故現場之地理坡度圖
(向南3.6‰下坡行駛)

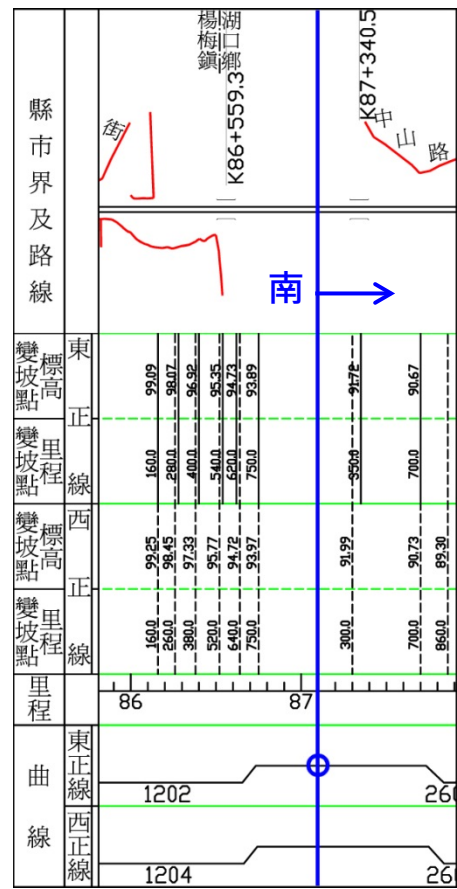
圖三、事故現場之里程及彎度
(向南直線行駛)

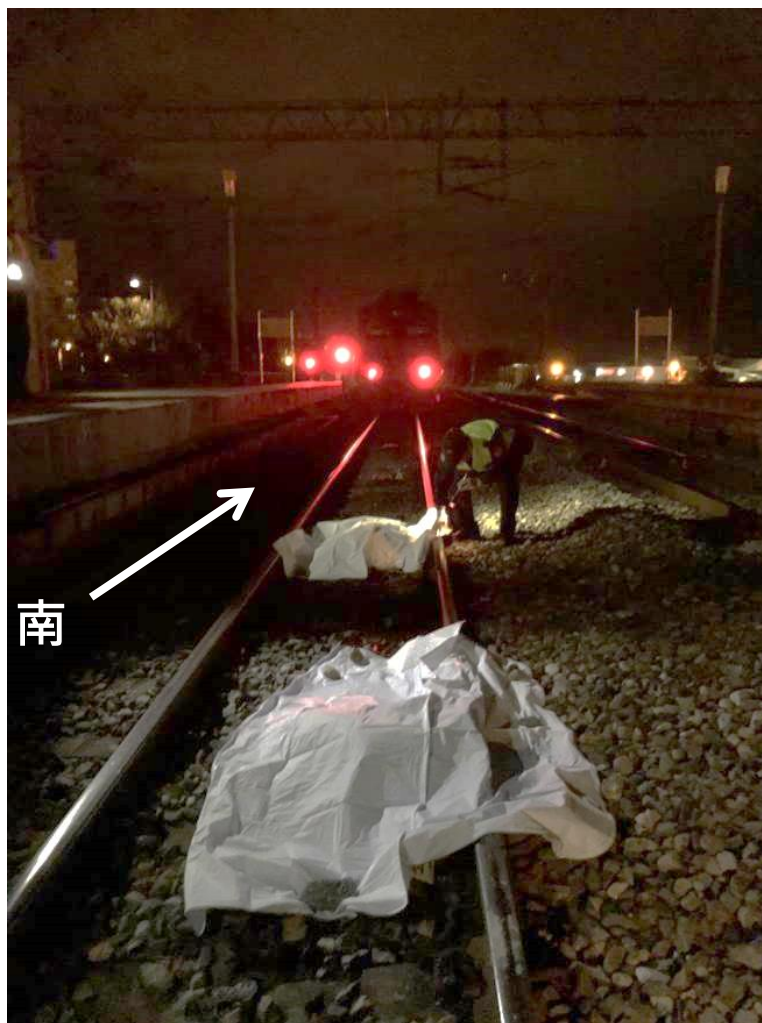
(二) 設備受損情形：E1055號連結器損傷。

圖四、撞擊後之現場情形

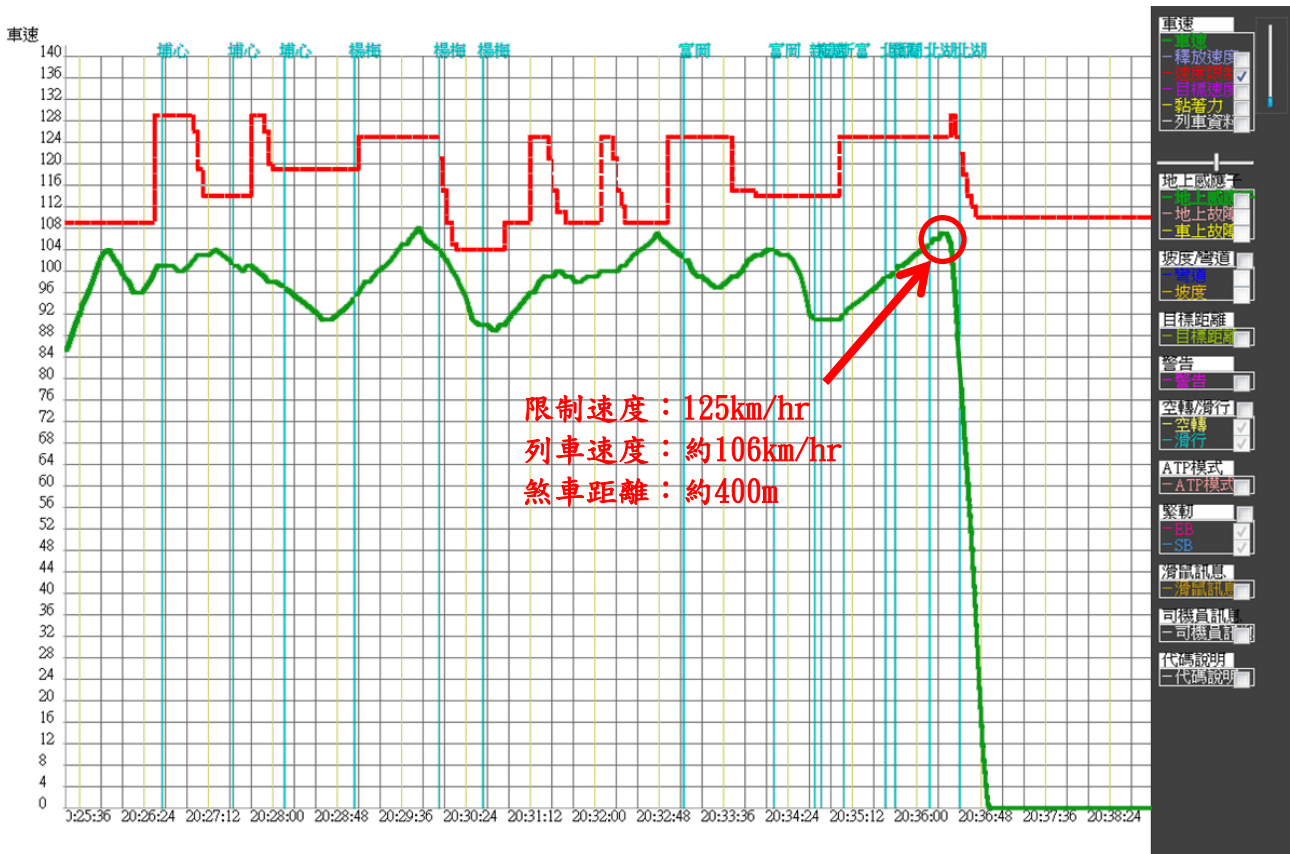
第181次車發生事故路段速限125km/hr，事發時車速106km/hr，司機員於事發地點發現有路人闖入軌道路線，立即鳴笛示警並緊急煞車仍撞及，煞車距離約400公尺，操作合乎標準作業程序。

圖六、事故車輛之限制速度及實際速度紀錄表
