## 交通部臺灣鐵路管理局行車事故報告書

參、發生地點：板橋~樹林站間，俊英街平交道(K39+699)

肆、事故種類：平交道事故

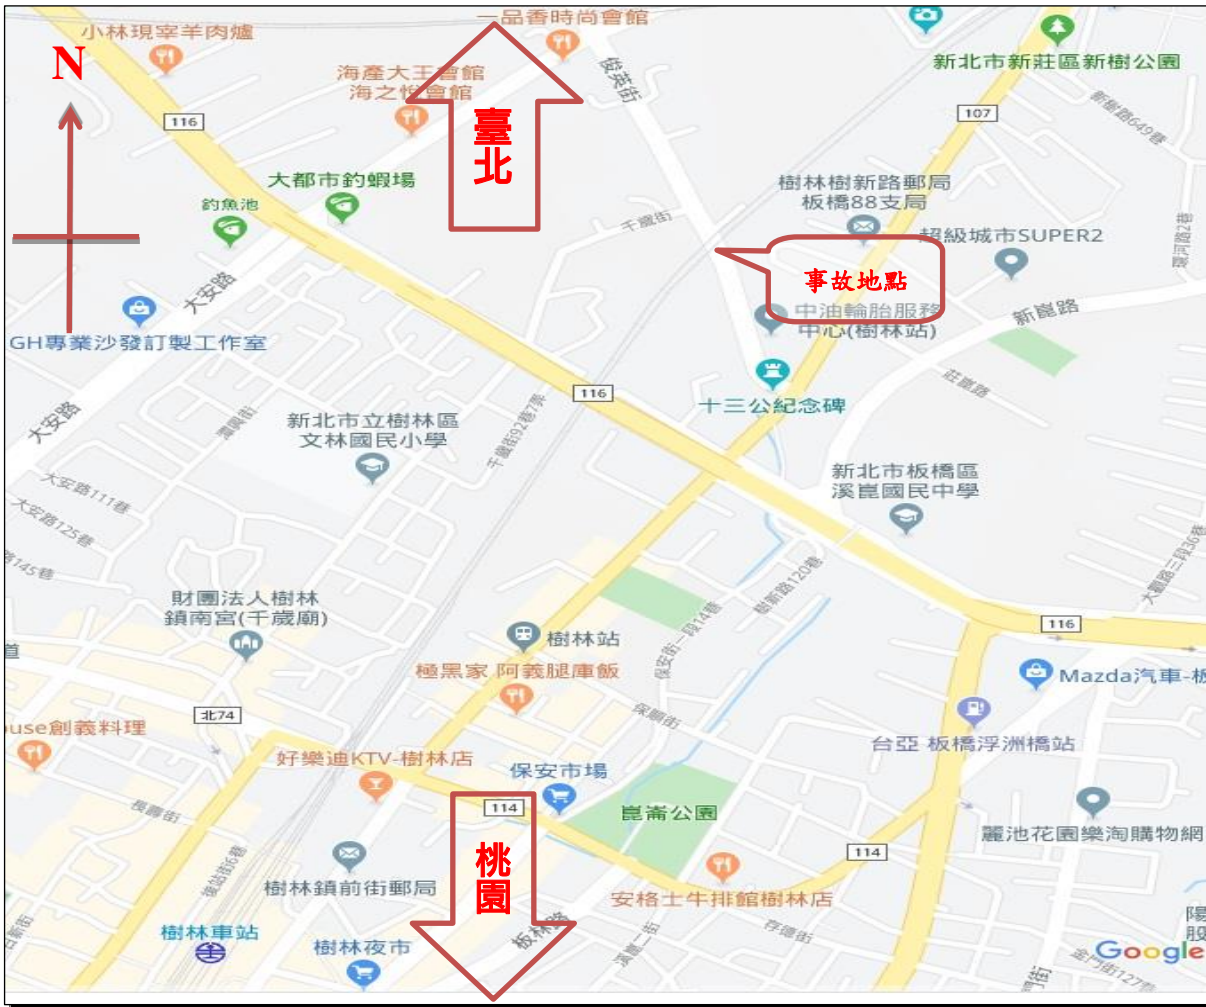
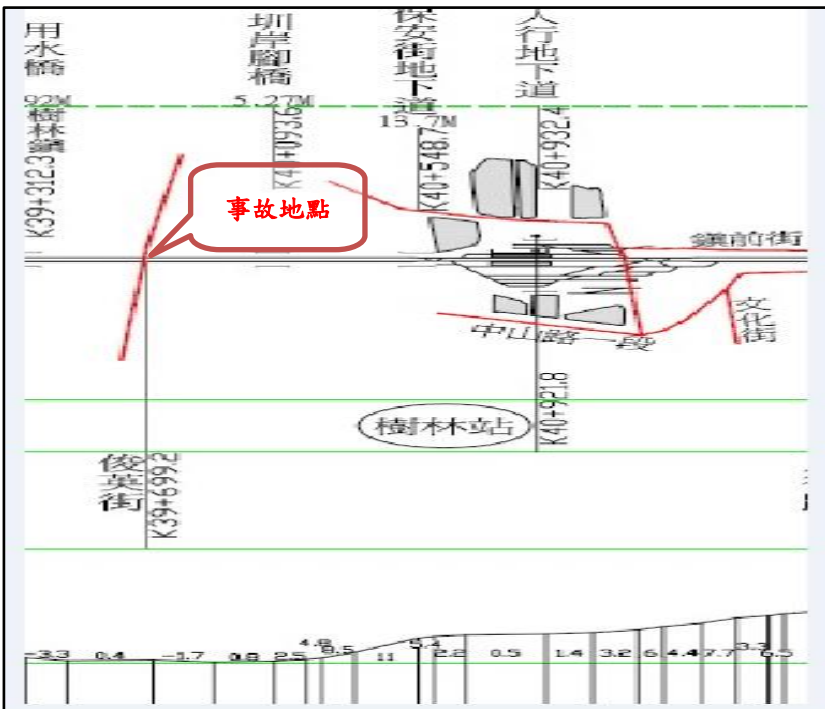
一、事故現場環境：

四、周邊環境：鄰近或位於平交道、車站、道路或便道、民宅、河川、隧道、橋梁、邊坡、逃生出口、其他

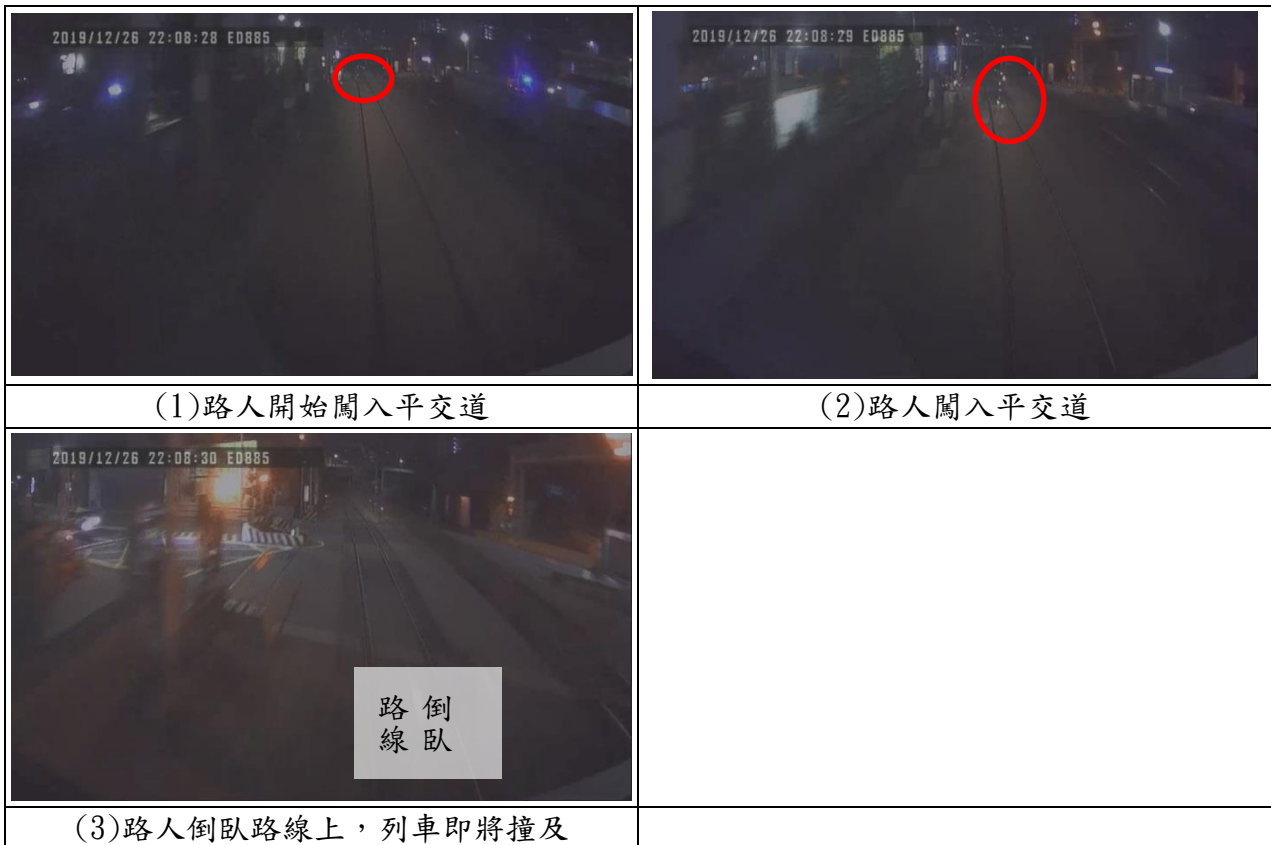
二、列車行車錄影紀錄截圖：（行車影像時間與實際時間校正有所誤差）

22:10許，第4225次車行駛於板橋~樹林站俊英街平交道(K39+699)處時，司機員發現1名路人倒臥平交道上，立即鳴笛示警並緊急煞車但仍撞及(路人當場死亡)，即通知相關單位，令板橋~樹林站間東線封鎖，後續第146次車於23:00先退回樹林站，以利車上旅客換乘其他交通工具旅客。22:20路警至現場蒐證，23:07板橋~樹林站間改西線單線雙向行車，各列車經事故現場須一度停車並以20K/H 慢行通過。23:35葬儀社人員到達現場處理，西線封鎖暫停運轉。23:45事故車第4225次放行後，東線再度封鎖以利處理現場，西線慢行運轉。至00:25處理且蒐證完畢後恢復雙線正常運轉。影響共計24列次/1,766分/旅客5,310人，案由樹林路警所偵辦。

1 男性路人闖入平交道後，立即倒臥在路線上遭列車撞及當場死亡。

經由本局各站、車跑馬燈、列車 LCD 與編列預算於網路及電視託播宣導短片等，積極宣導請民眾愛惜生命。

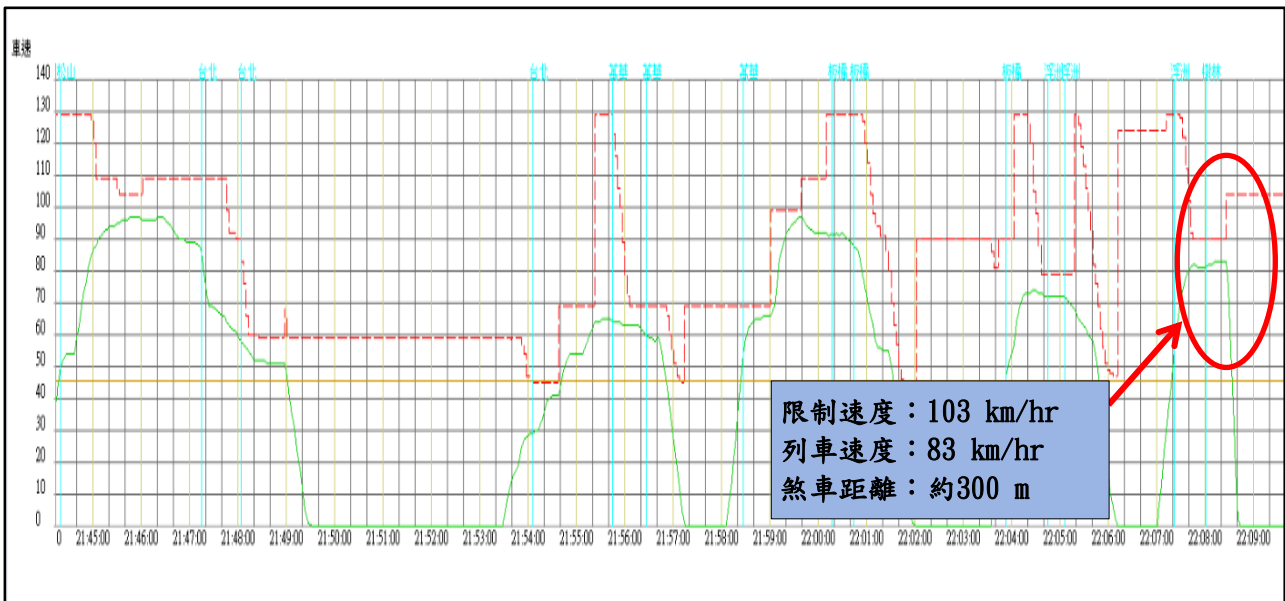
三、車速與速限：

發生事故路段速限103km/hr，事發時車速約83km/hr，司機員於事發地點發現有一人倒臥，妨礙列車進路，立即鳴笛示警並緊急煞車，操作合乎標準作業程序。
