交通部臺灣鐵路管理局行車事故報告書

一、發生時間：107年10月14日（星期日）20時33分

三、發生地點：民雄~嘉義站間

四、事故種類：死傷事故

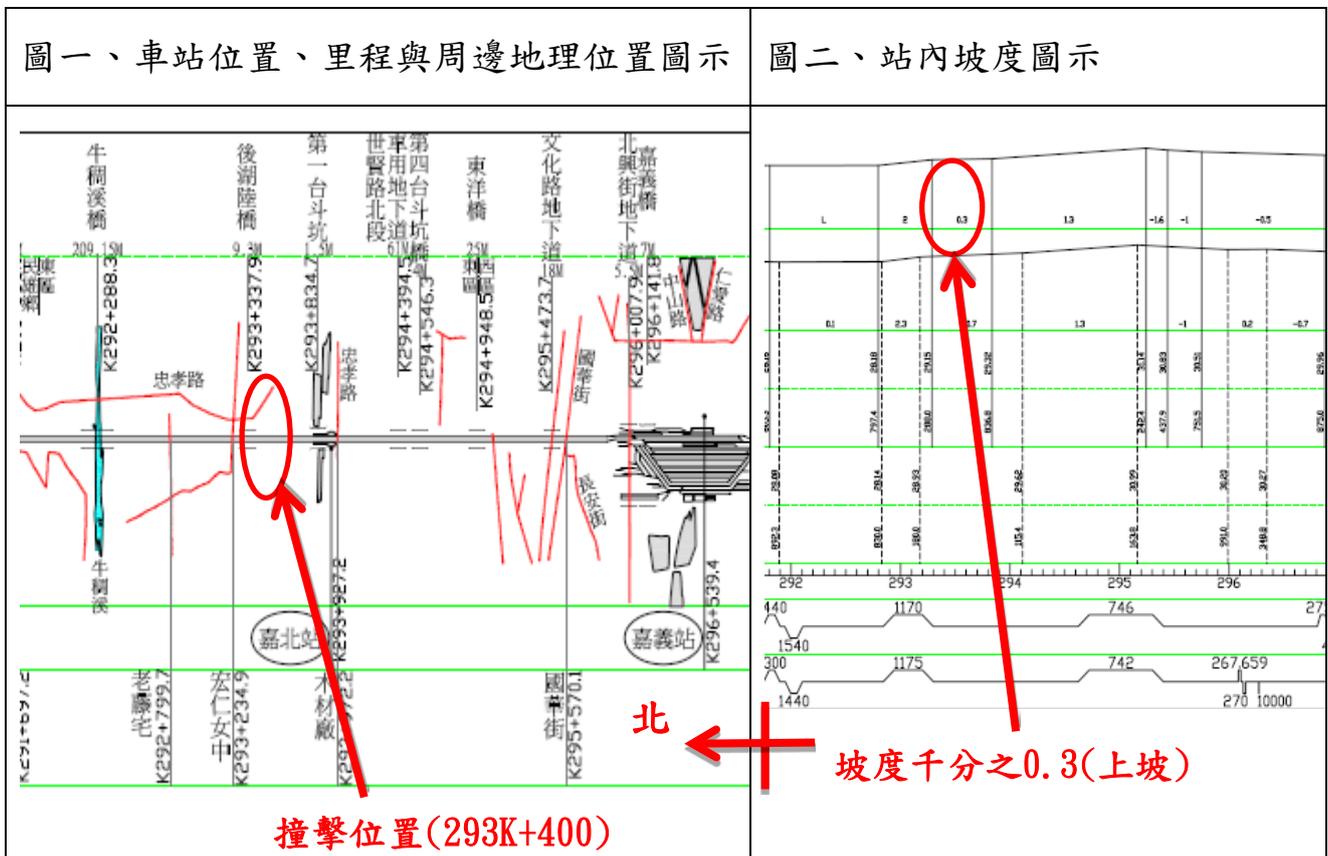
(二) 路線軌道坡度及彎道曲率配置圖

(一) 路線坡度：0.3%上坡路段。

(二) 曲線半徑：無。

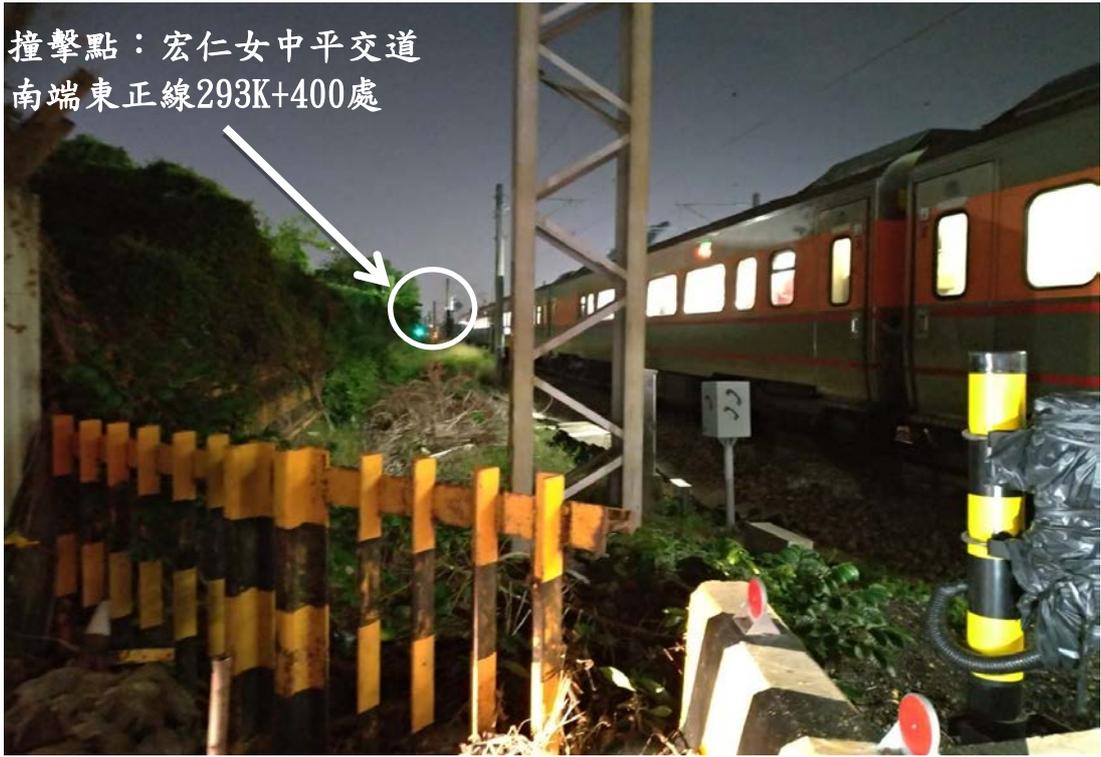
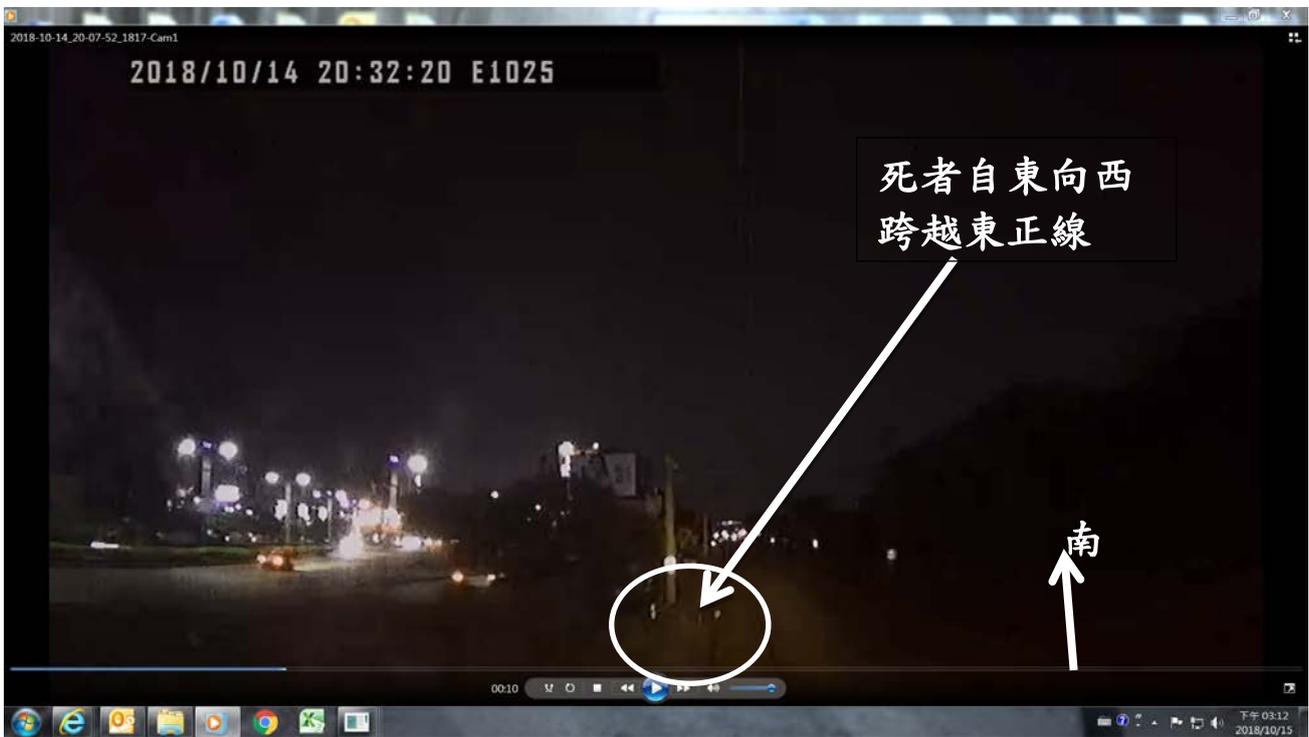
(三) 事故發生現場影像照片：

139次20：29於民雄~嘉義間東正線293K+400處(宏仁女中平交道南端)發現由東向西跨越軌道路人，立即鳴笛並實施緊急緊軔，該男子遭列車撞擊後當場死亡。部分139次旅客由141次接駁(假日旅客眾多，無法全數接駁)，兩站間改西正線單線雙向行車；經路警蒐證處理後21:55放行，139次現場22：00開車，嘉義站晚99分（22：06)到，然因線路上仍有屍塊未清除完畢，嘉義~民雄間東正線自22：16起封鎖以利屍塊清除作業，22：49解除封鎖恢復雙線通行。

十、原因分析：該男子由東向西跨越軌道遭列車撞擊(案由鐵路警察偵辦中)。

十一、檢討改進事項：經由本局各站、車跑馬燈、列車 LCD 與編列預算於網路及電視託播宣導短片等，積極宣導嚴格禁止跨越軌道。

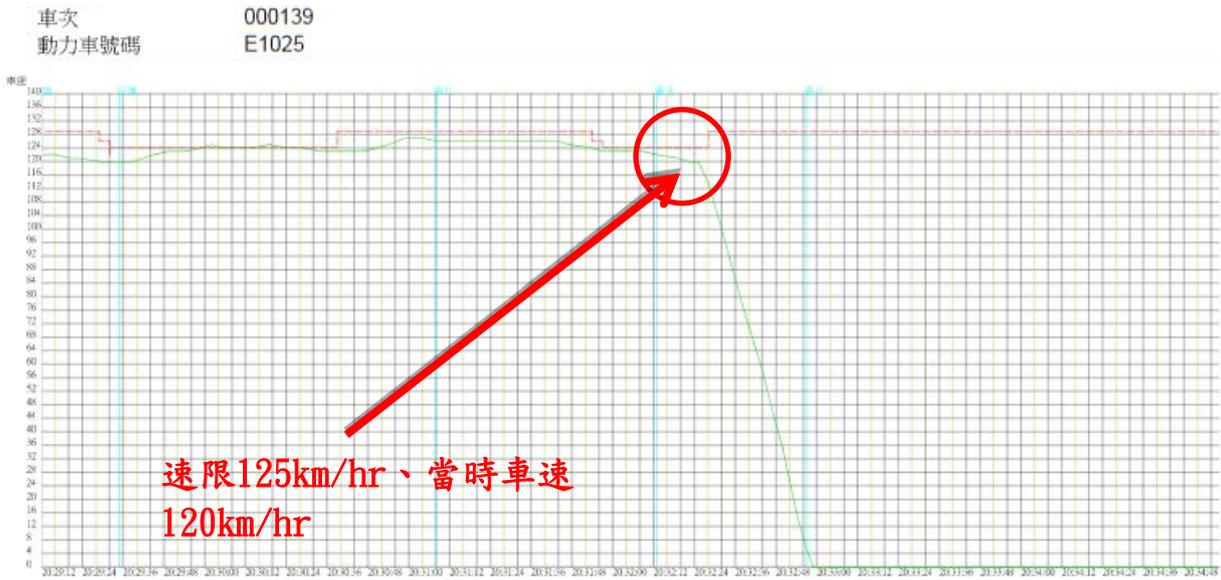
(四) 139次之車速表：

第139次發生事故路段速限125km/hr，事發時車速120km/hr，司機員發現一男子位於路線中央後立即緊急緊軔停車，煞車距離約630公尺，操作合乎標準作業程序。
