交通部臺灣鐵路管理局行車事故報告書

三、發生地點：二水站第4股道北端安全側線

四、事故種類：側線出軌

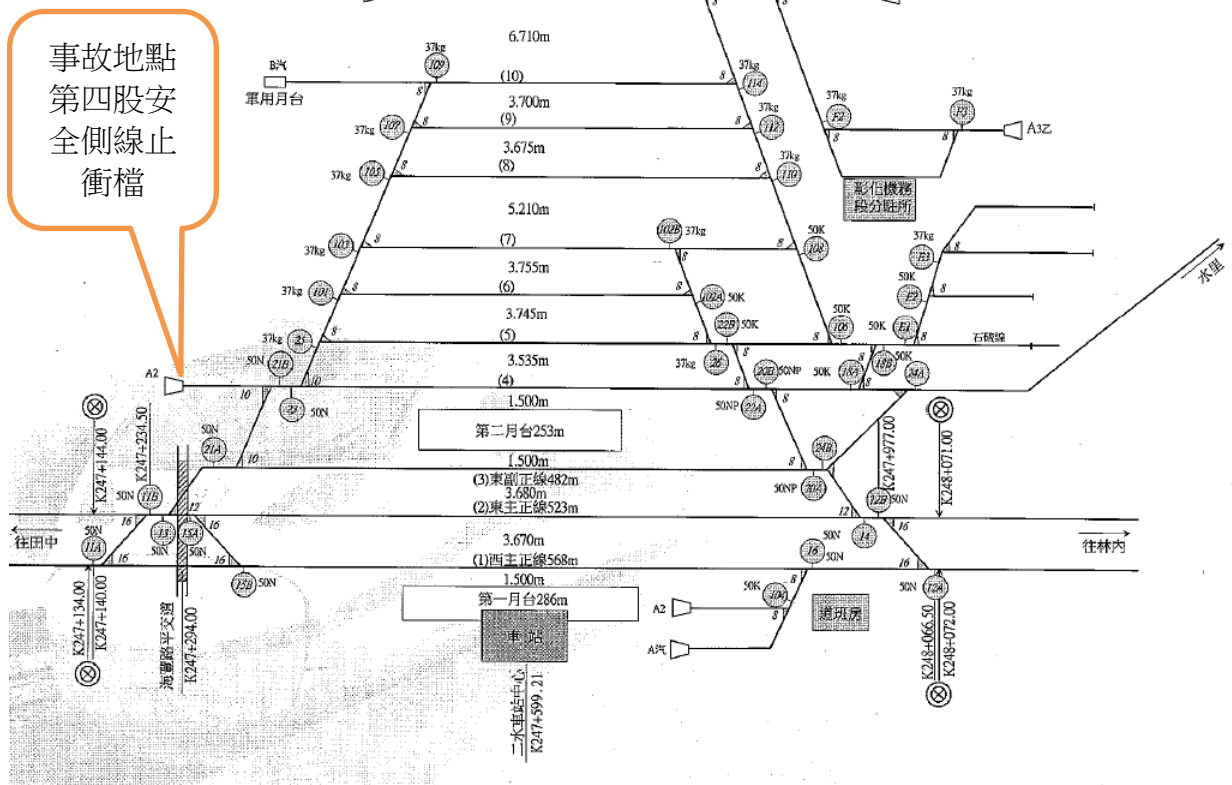
(二) 路線軌道配置圖

(五) 現場相關量測：事故路段第23號轉轍器至止衝檔距離實際測量長度125公尺，機車及6輛工務貨車換算車數總長度105公尺。

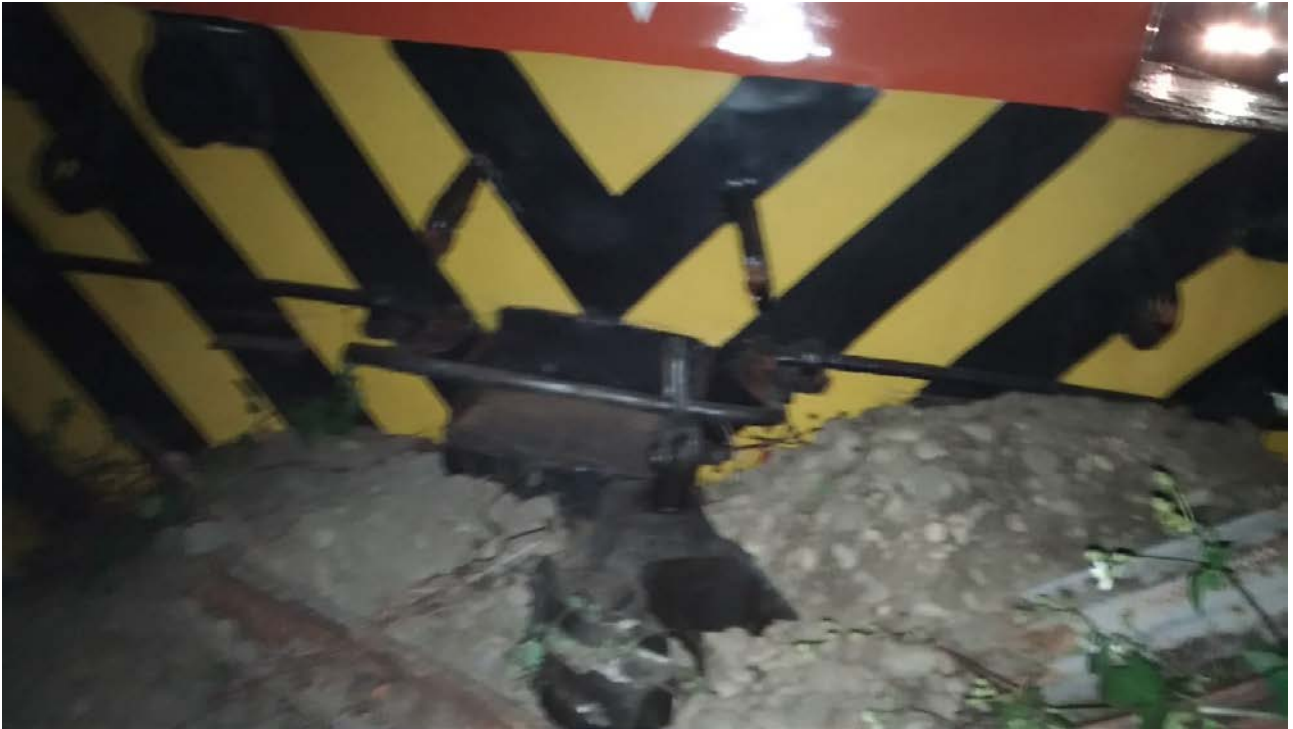
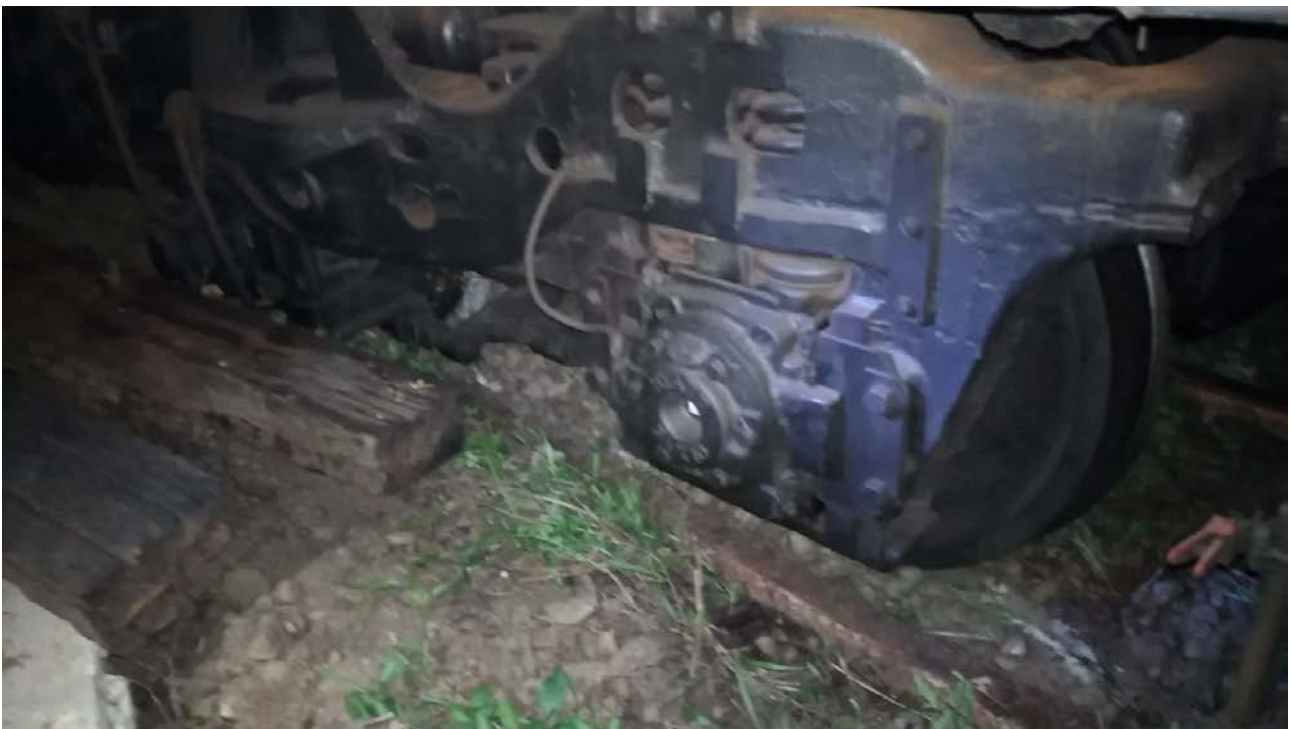
(三) 事故現場照片

（二）設備受損情形：止衝擋受損、機車前轉向架3軸出軌。

十、原因分析：司機員於調車過程中，未能掌握進路路線容許長度，且未與調車司事勵行呼喚應答，妥善控制速度，衝撞止衝檔，造成機車前轉向架三軸出軌。

(一) 請機務處加強司機員駕駛技能訓練，辦理調車時應正確預估路線長度控速並落實呼喚應答機制。

(三) 請台中運務段召集工務、機務單位共同會勘檢討二水站第4股道北端安全側線調車限制車數。

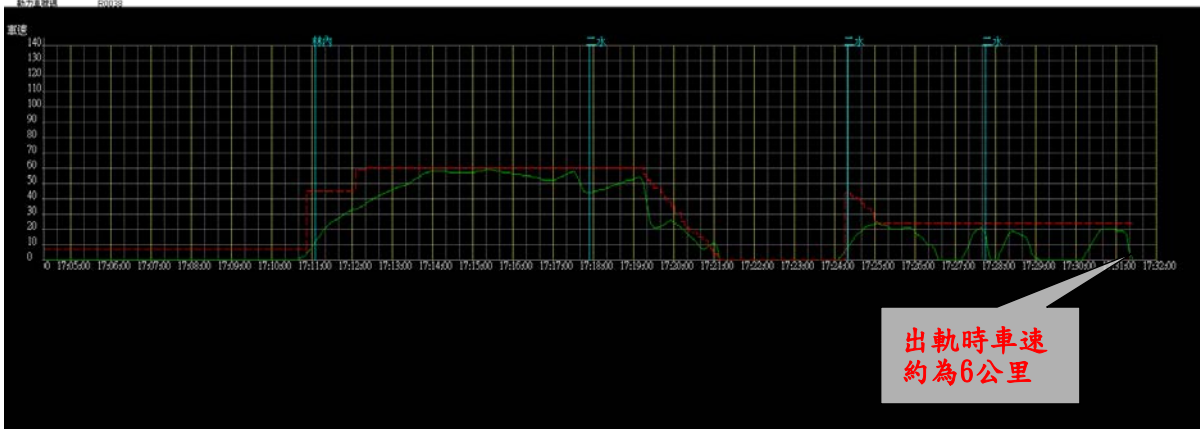
(四) 車速表：

(二) 車速與速限：調車速度限制25km/h，事發當時時速為19km/hr，緊急煞車降速至6km/hr 時衝撞止衝檔。
