交通部臺灣鐵路管理局行車事故報告書

三、發生地點：濁水~龍泉站間板崙山三甲平交道(二水起點 K12+447)

四、事故種類：平交道事故

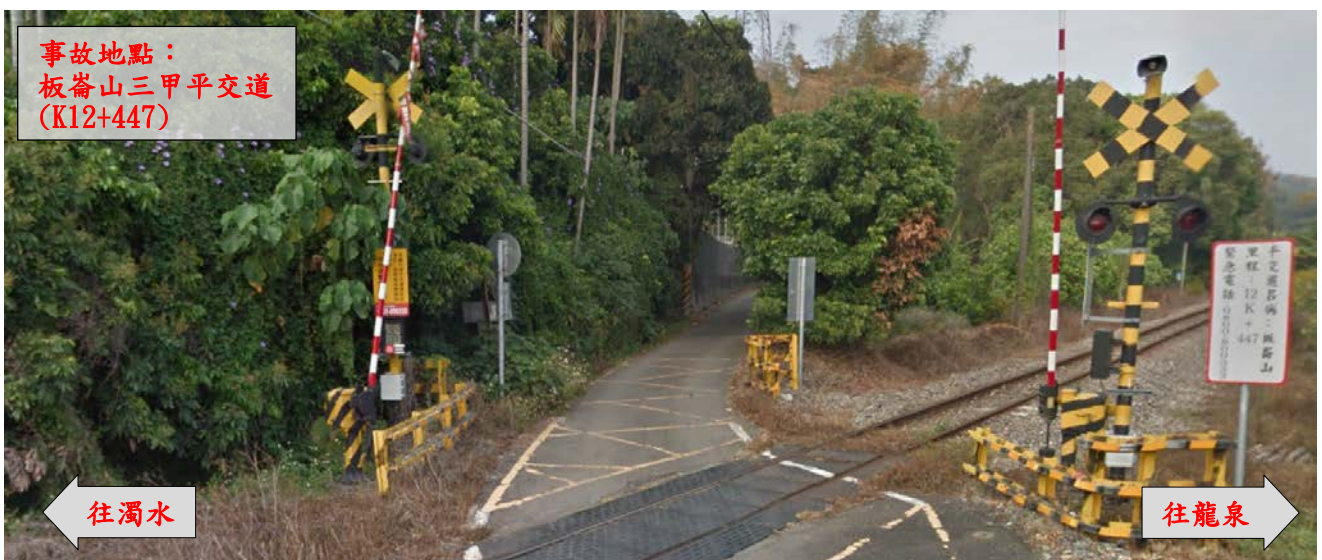
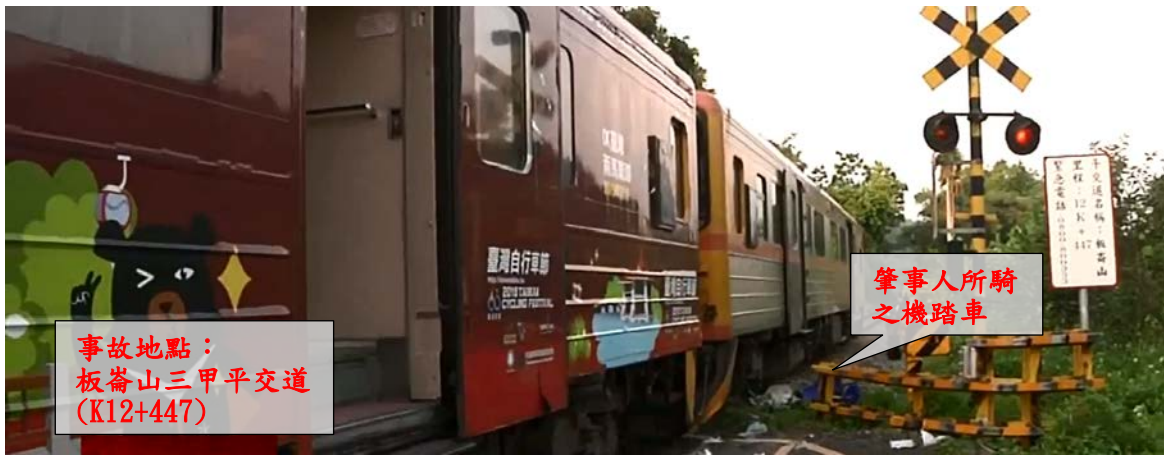
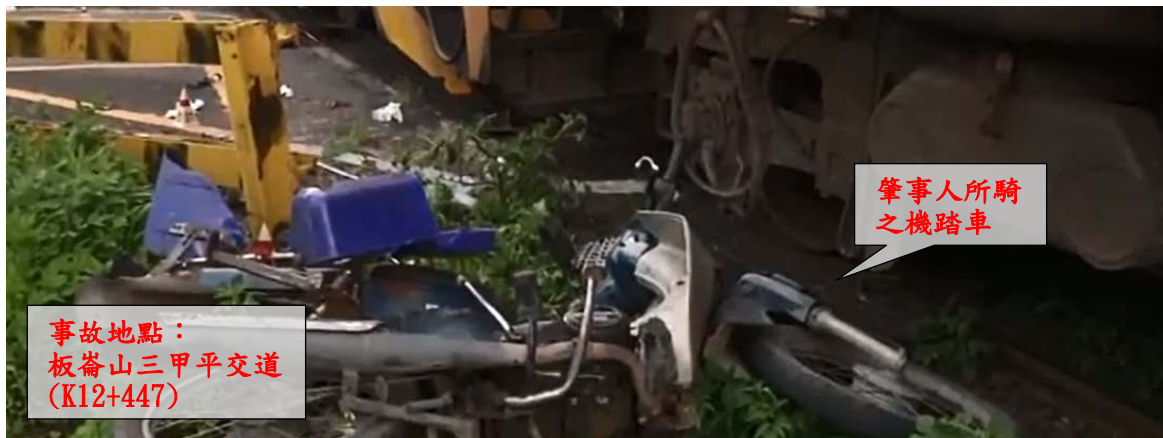
(三) 事故現場照片

十、原因分析：該機踏車騎士係於平交道告警裝置作用後，意圖搶越該平交道，撞擊放下之遮斷桿，摔於平交道上，遭列車撞及。

十一、檢討改進事項：本局將持續加強平交道通安全宣導，遏止闖越交道事故發生。

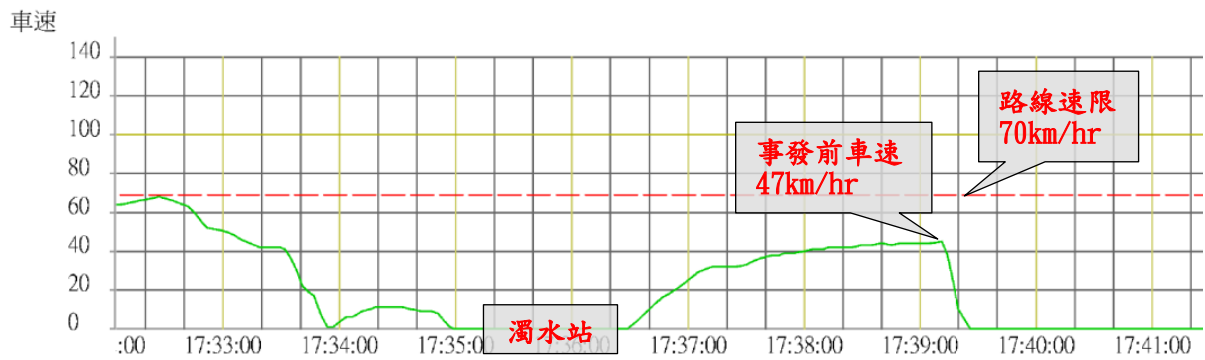
(四) 其他(2723次車速表)

- (一) 列車運行計畫及運轉情形：第2723次車濁水站準點(17:36)開車，17:40行駛至濁水~龍泉站間板崙山三甲平交道(二水站起點 K12+447)前，司機員發現一男子騎機踏車由西側闖越平交道，立即鳴笛並緊急煞車但已不及，被撞後機踏車騎士受傷。
- (二) 車速與速限：事發路段速限70km/hr，事發時車速47km/hr，司機員發現前方板崙山三甲平交道一男子騎機踏車由西側闖越平交道，立即鳴笛並緊急煞車，操作合乎標準作業程序。

(備註：因集集線為非 ATP 區間，故無站名顯示)
