交通部臺灣鐵路管理局行車事故報告書

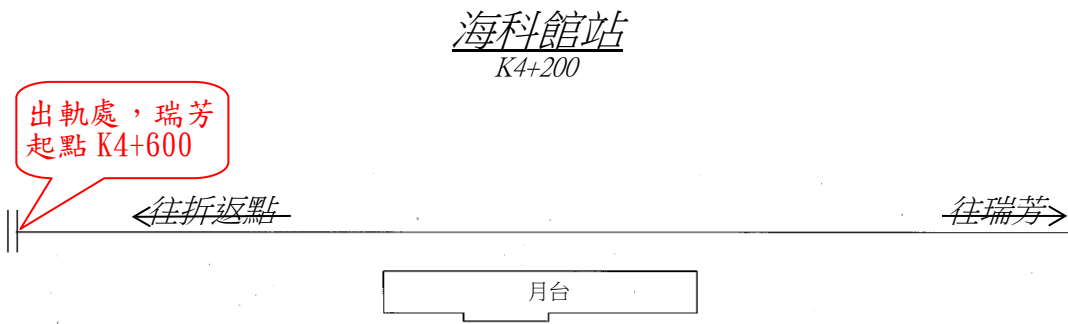
(二) 路線軌道配置圖

十、原因分析：該段路線於104年4月21日起配合八斗子新站施工向北縮減97m(機務段均依規定有勤前教育訓練及公告)，惟司機員調車時不察，通過半徑200公尺曲線過後望見「止衝檔」，立即緊急煞車但已不及，爬上止衝檔石碴堆出軌。

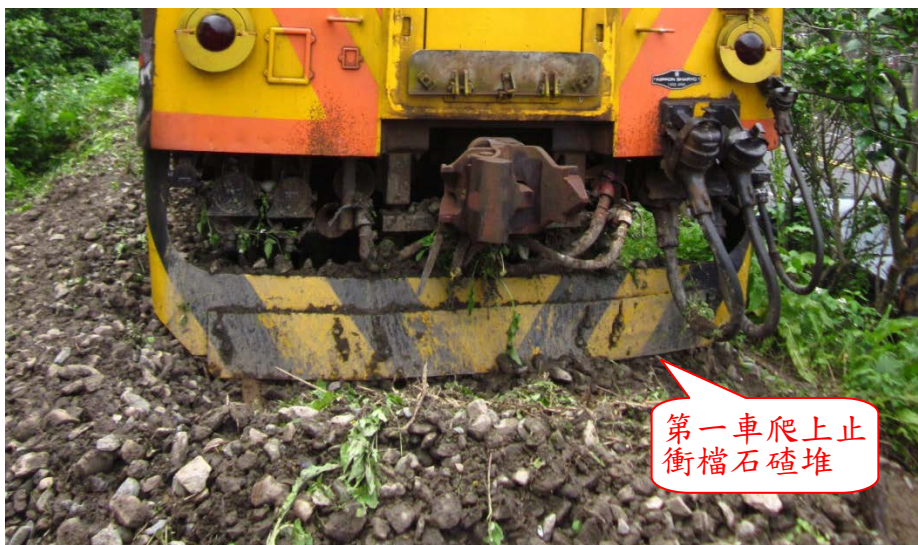
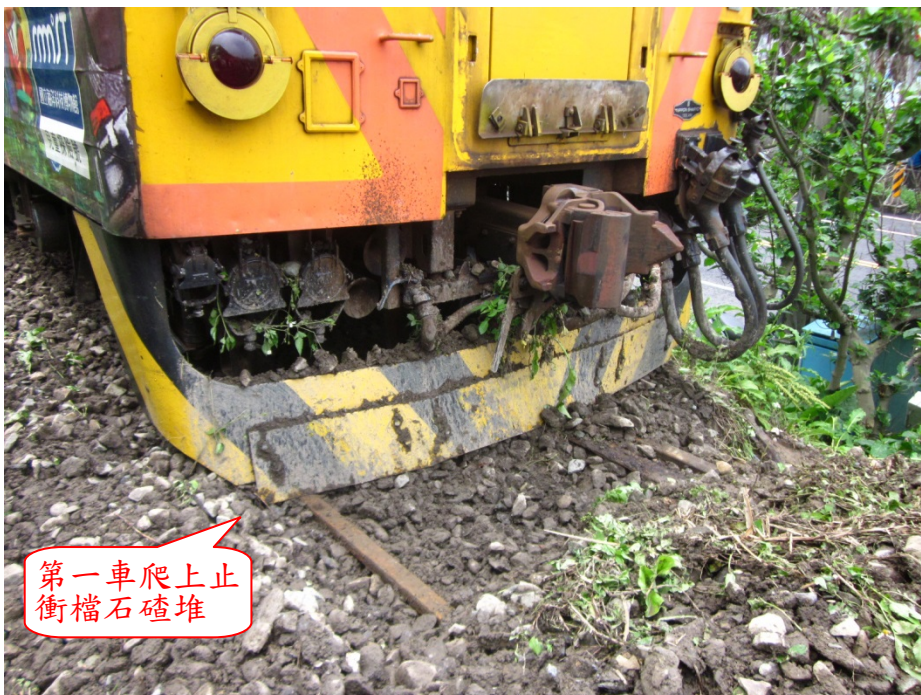
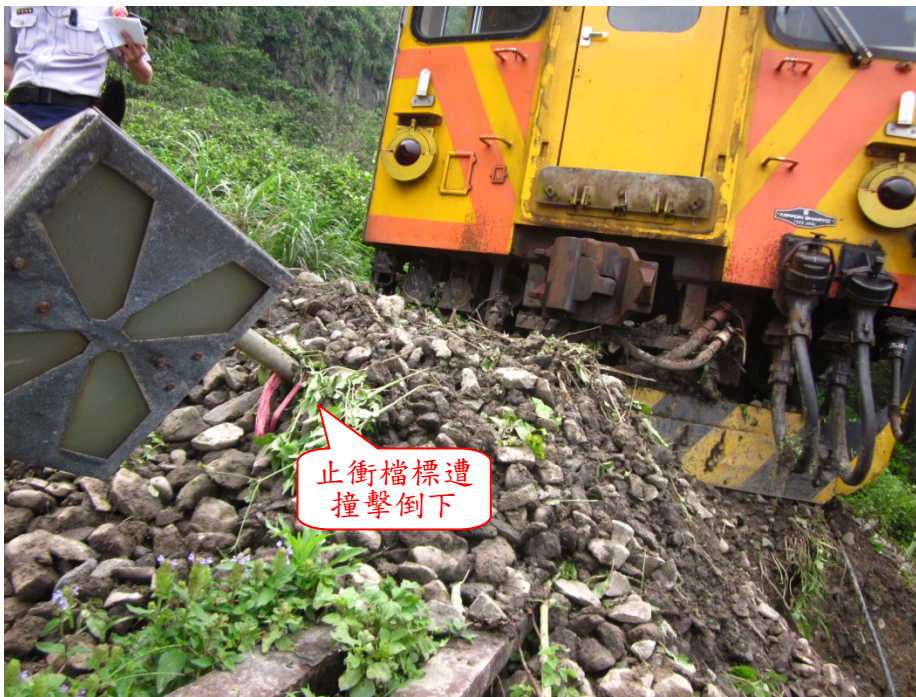
(三) 事故現場照片

- 一、發生時間：105年5月1日（星期日）09時38分
- 二、天候：雨
- 三、發生地點：海科館站折返點(瑞芳起點 K4+600)
- 四、事故種類：側線出軌事故
- 五、事故摘要：第4711次車終點站海科館站晚1分(09:35)到達，編組四輛機動車於09:38許開往折返點時，司機員制軔失宜致爬上止衝檔石碴堆出軌，即報有關單位，為免回程列車延誤，司機員將出軌車廂 DR1027號摘解，以三輛機動車擔任折返編組續駛，第4716次車海科館計晚21分(10:08)開車，影響旅客20人。(責任段：七堵機務段)
- 六、處置過程：

- (一) 落實各機務單位勤前教育訓練過程與效能，確保司機員了解行駛路線狀況。
- (二) 將本次事故發生原因及應注意事項納入常年訓練及調車實作訓練課程。

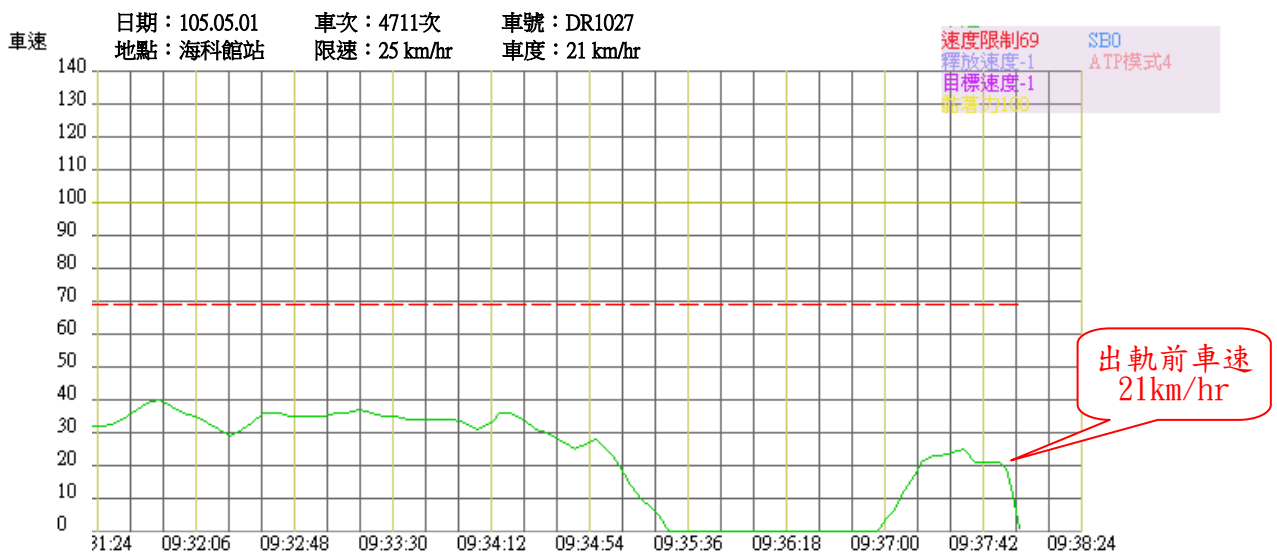
(四) 其他(車速表)

- (一) 列車運行計畫及運轉情形：本次車海科館站晚1分(09:35)到達，為避免惰速噪音影響附近居民安寧，編組依規定需續開往南邊八斗子站前方之折返點。
- (二) 車速與速限：事發路段調車速限25km/hr，實際調車行駛車速21 km/hr 未超速，惟司機員制軔失宜致爬上止衝檔石碴堆出軌。
