## 交通部臺灣鐵路管理局行車事故報告書

一、發生時間：106年05月07日（星期日）10時35分

三、發生地點：水里~集集站間 K20+180

四、事故種類：人員受傷事故

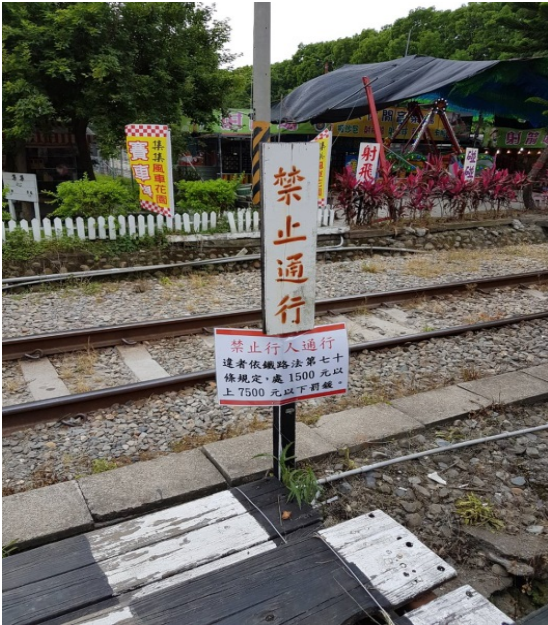
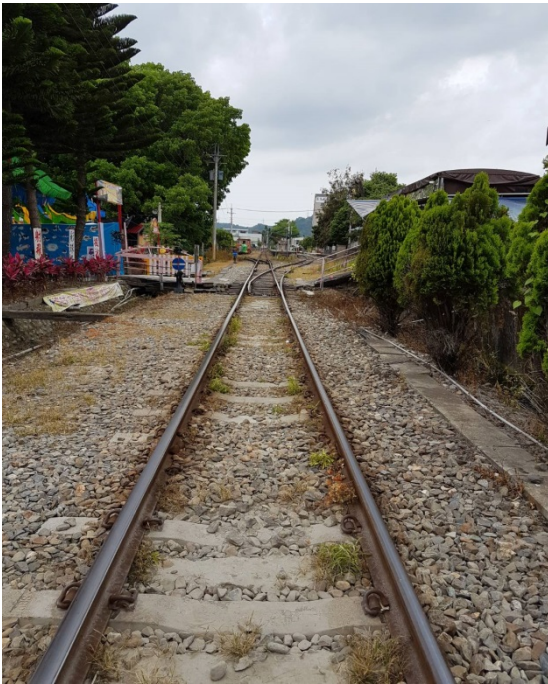
### (三) 事故現場照片

五、事故摘要：第2708次區間車水里站準點(10:25)開車，10:35駛至水里~集集站間 K20+180前，司機員發現1男子抱著1幼童跨越軌道，立即鳴笛並緊急煞車但已不及，該男子及幼童被列車擦撞受傷，列車停於 K20+115造成路線不通，即報有關單位，10:50傷者由救護車送竹山秀傳醫院急救，路警於11:02抵達現場蒐證，11:23蒐證完畢放行恢復行車，本次車集集站晚47分（11:24）到達（案由員林路警所偵辦）。

十、原因分析：男子抱著1幼童侵入軌道被列車撞及。

- (一) 加強宣導禁止民眾行走、跨越鐵路路線。
- (二) 持續與地方政府及居民溝通協調，加強管理防止民眾跨越軌道。

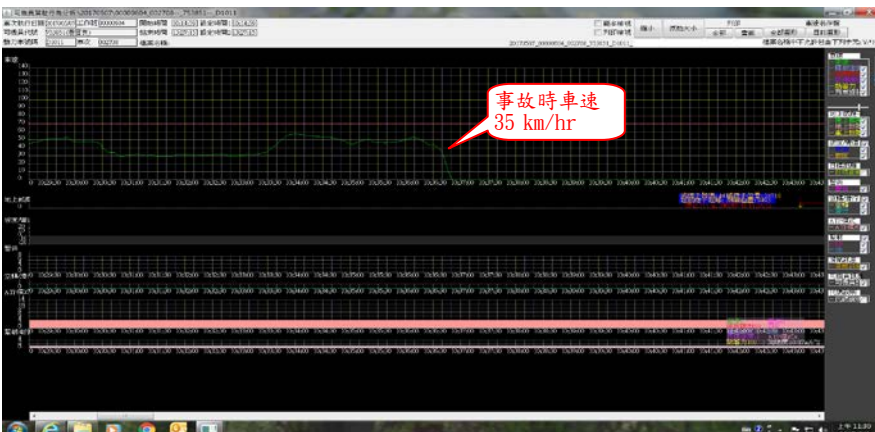
其他(車速表)：

- (一) 列車運行計畫及運轉情形：第2708次區間車 DR1011號，現車4車，180噸，由車埕開往二水，水里站準點開車。
- (二) 車速與速限：事發路段速限70km/hr，事發時車速35km/hr，司機員發現有人跨越軌道，立即鳴笛並緊急煞車，司機員操作符合標準作業程序。
- (三) 關係者之職務、資歷、操作情形及訪談紀要：本次車司機員潘 00(彰化機務段二水分駐所，91年4月起擔任司機員，執行駕駛工作15年2月)，操作情形及訪談內容如事故摘要。
