交通部臺灣鐵路管理局行車事故報告書

- 一、發生時間：105年8月27日（星期六）19時14分
- 二、天候：暗
- 三、發生地點：員林~花壇站間番花路三甲平交道
- 四、事故種類：平交道事故
- 五、事故摘要：第144次車員林站晚1分（19:10）開車，行駛西正線，行駛至員林~花壇站間番花路三甲平交道(基隆起點 K222+809)前，司機員發現一輛機踏車倒於西正線上，立即鳴笛並緊急煞車但已不及，機踏車被撞，造成西正線不通，即報有關單位，路警於19:30到達現場採證，於19:51放行恢復雙線行車，因撞擊後本務機車 E1040號主排障器變形、MR 管斷損，令彰化機務段備 PP 編組替駛，本次車進入花壇站側線由司機員進行初步處置後續駛，彰化站計晚69分到達，旅客經換乘編組後彰化站計晚70分(20:33)開車，影響：11列/287分/旅客3,330人，案由彰化路警所處理。
- 六、處置過程：

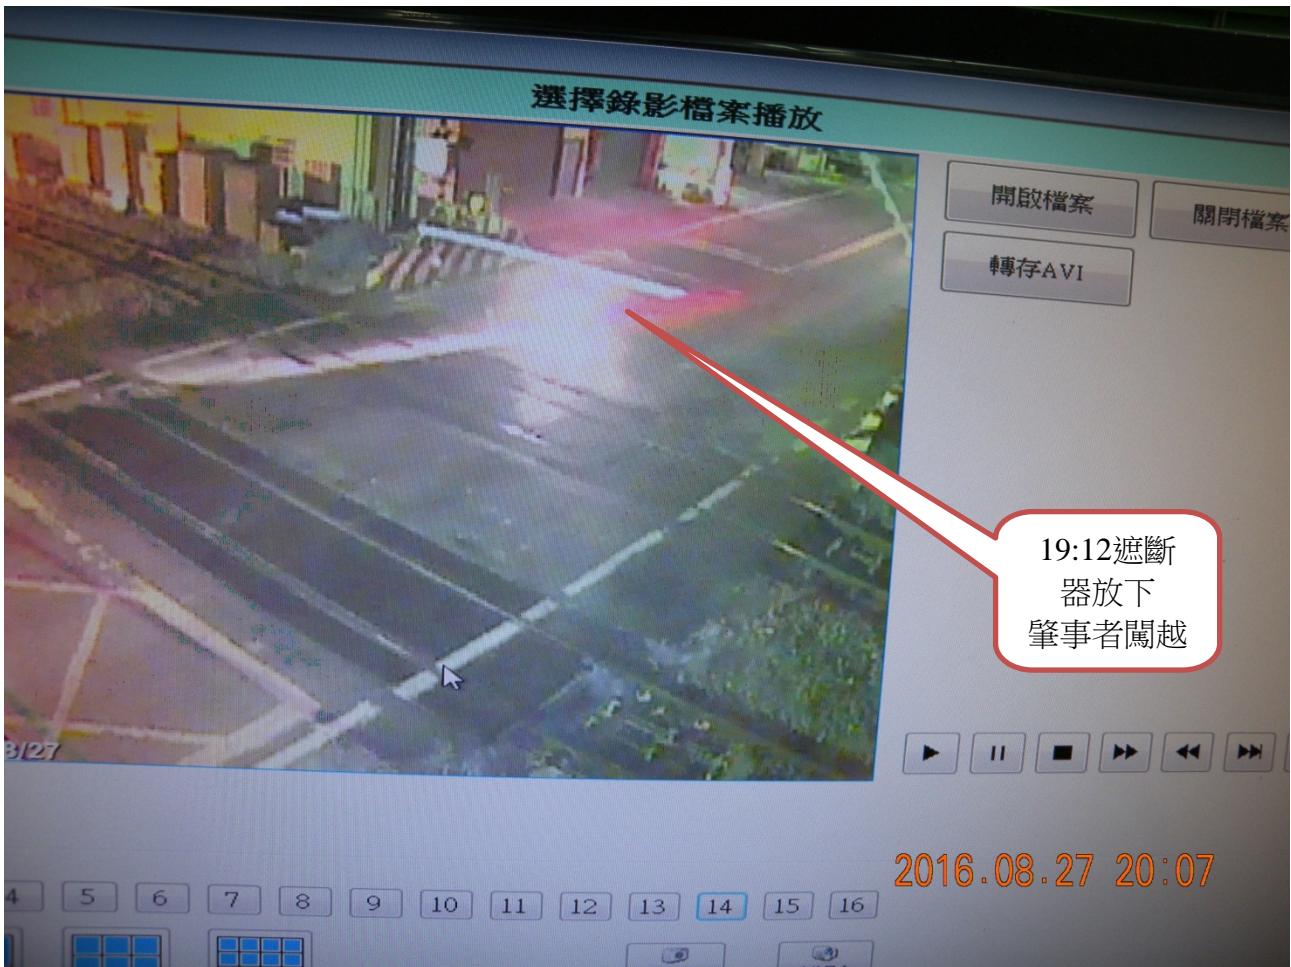
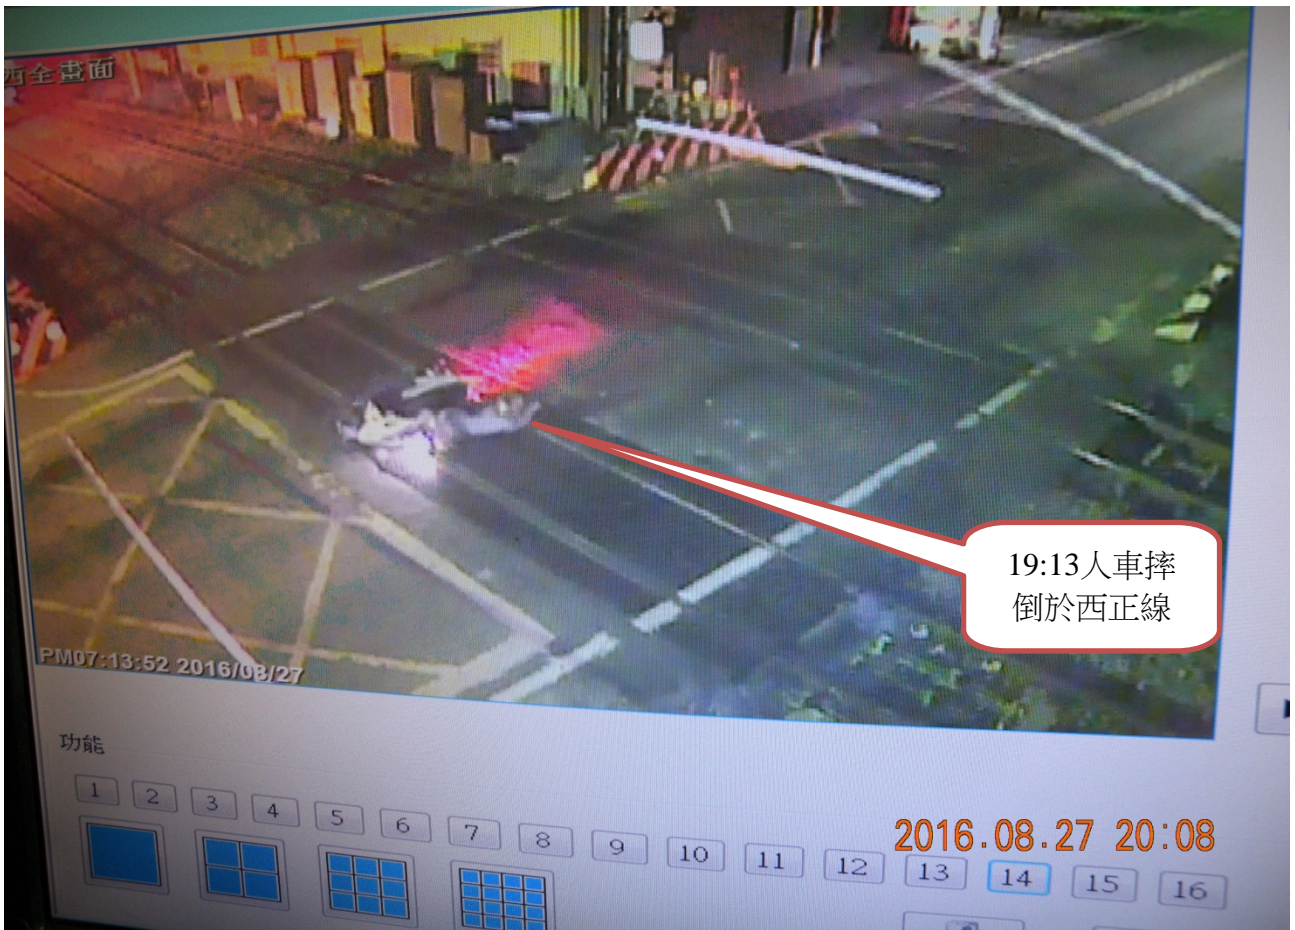
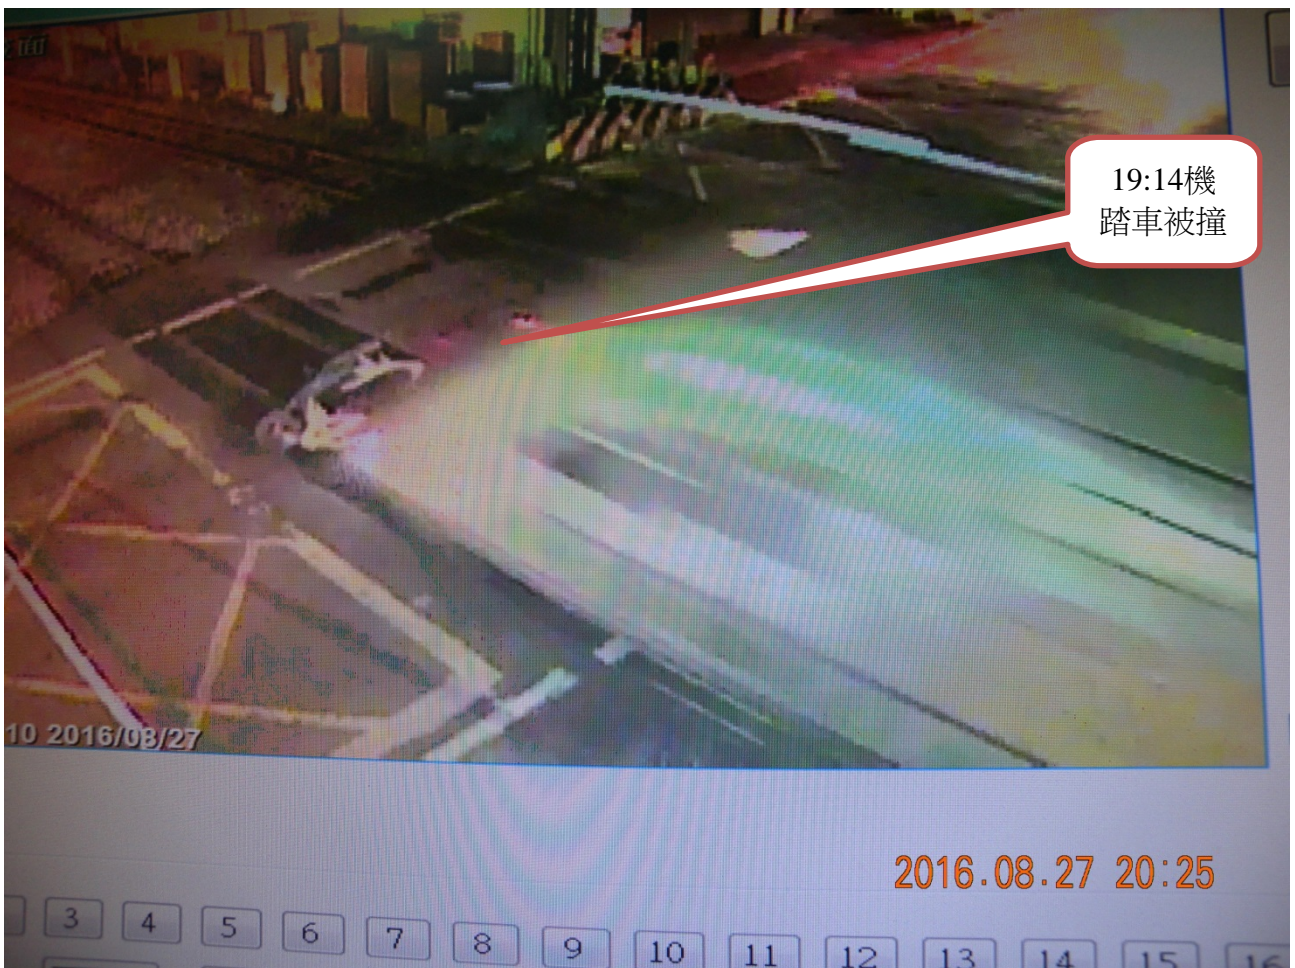
(三) 事故現場照片

- 七、事故影響情形：
 - (一) 人員傷亡情形：無。
 - (二) 設備受損情形：本務機車 E1040號主排障器變形、MR 管斷損。
 - (三) 運轉影響情形：影響11列次車/287分/旅客3300人。
- 八、事故現場環境：
 - (一) 路線坡度：1.8%下坡路段。
 - (二) 曲線半徑：1185公尺。
 - (三) 路段型態：高架、隧道、平面、地下、其他：
 - (四) 周邊環境：鄰近或位於平交道、車站、道路或便道、民宅、河川、隧道、橋梁、邊坡、逃生出口、其他：月台

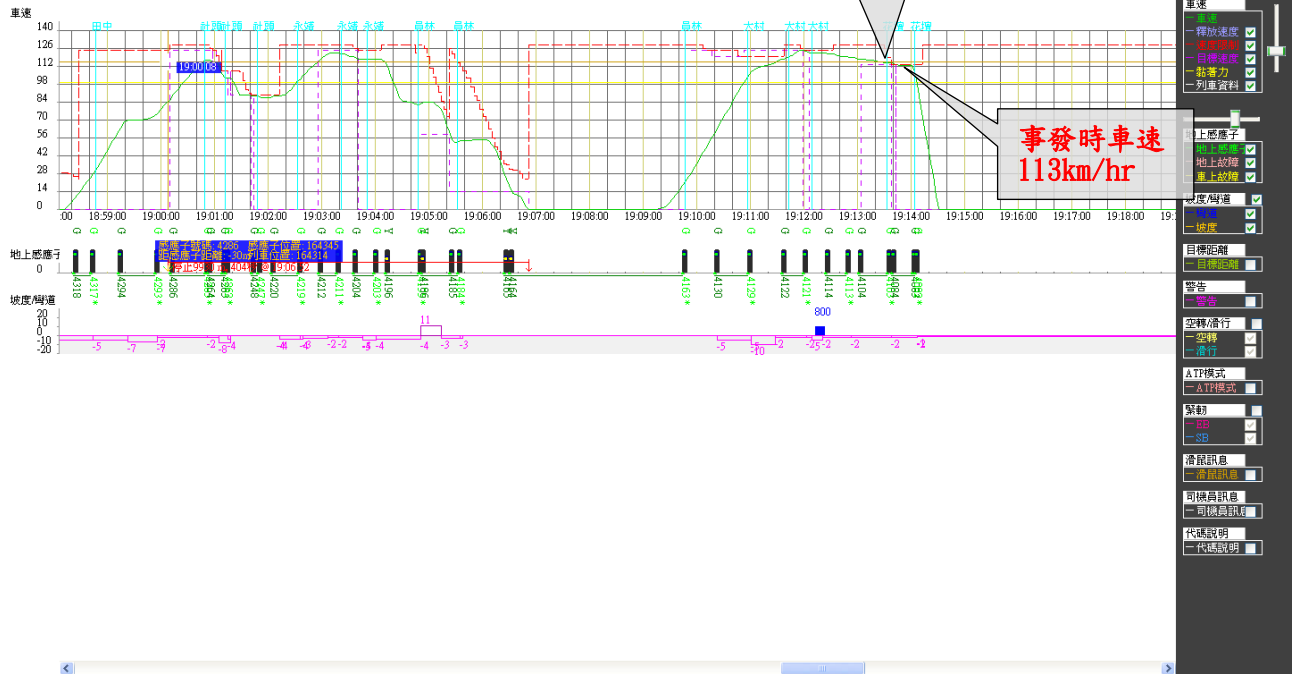
(四) 其他(車速表)

台灣鐵路管理局	列車自動防護系統	車速表
司機員代號	6412860	
日期(yyyymmdd)	2016/08/27	開始時間 2016/08/27 16:06:39
工作班	00000952	結束時間 2016/08/27 20:29:38
車次	000144	
動力車號碼	E1040
