交通部臺灣鐵路管理局行車事故報告書

一、發生時間：107年9月17日（星期一）19時26分

三、發生地點：三民~玉里站間 K81+750

四、事故種類：死傷事故

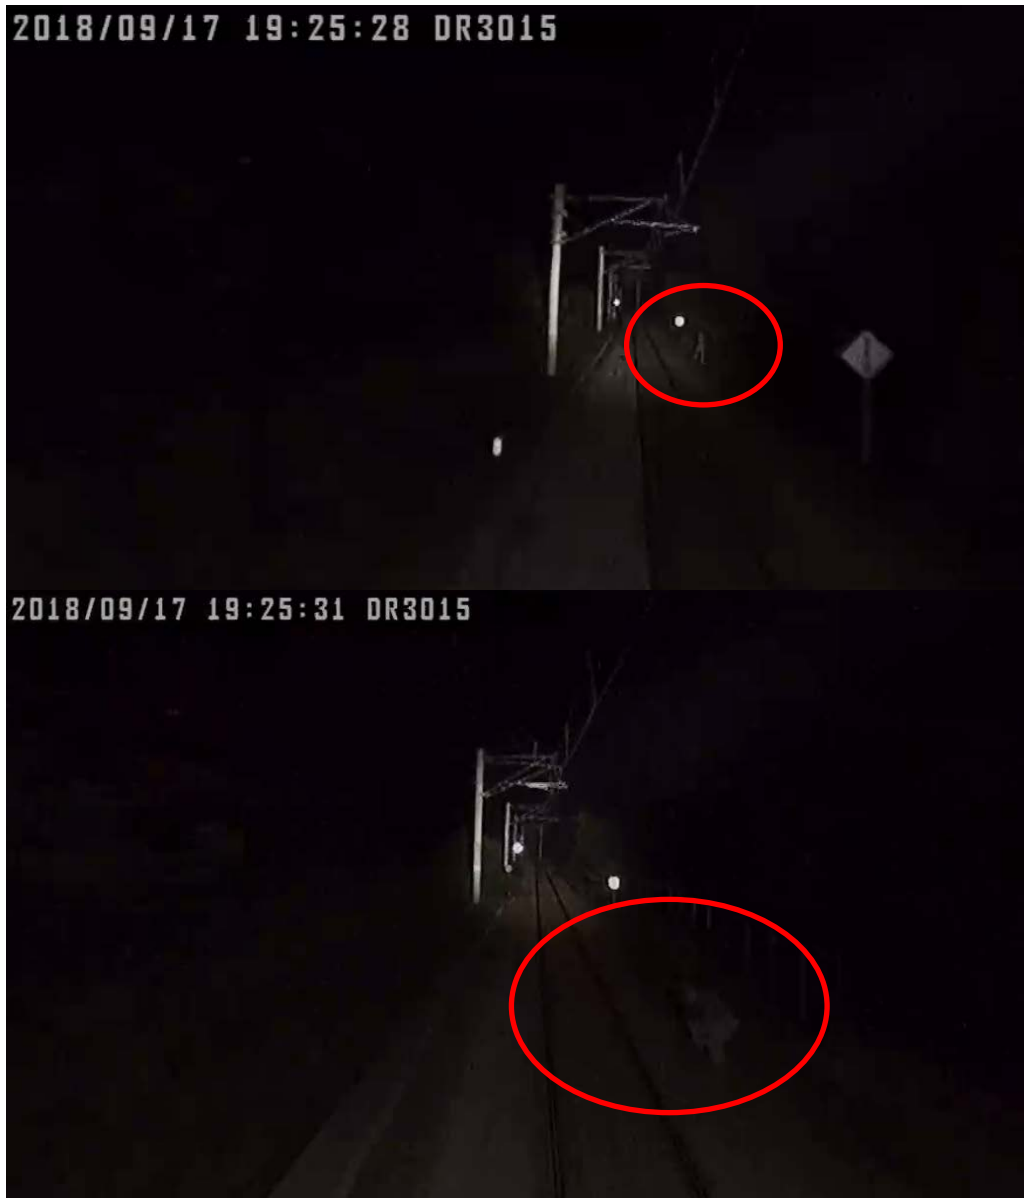
(三) 事故現場照片

(四) 民眾行為說明：經調閱車上監視器紀錄，影像紀錄該男子原站於路線西側，於列車接近時突然竄入列車下被撞及。

男子站立軌道旁至竄入車下連續動作

十一、檢討改進事項：經由本局各站、車跑馬燈、列車 LCD 與編列預算於網路及電視託播宣導短片等，積極宣導請民眾愛惜生命。

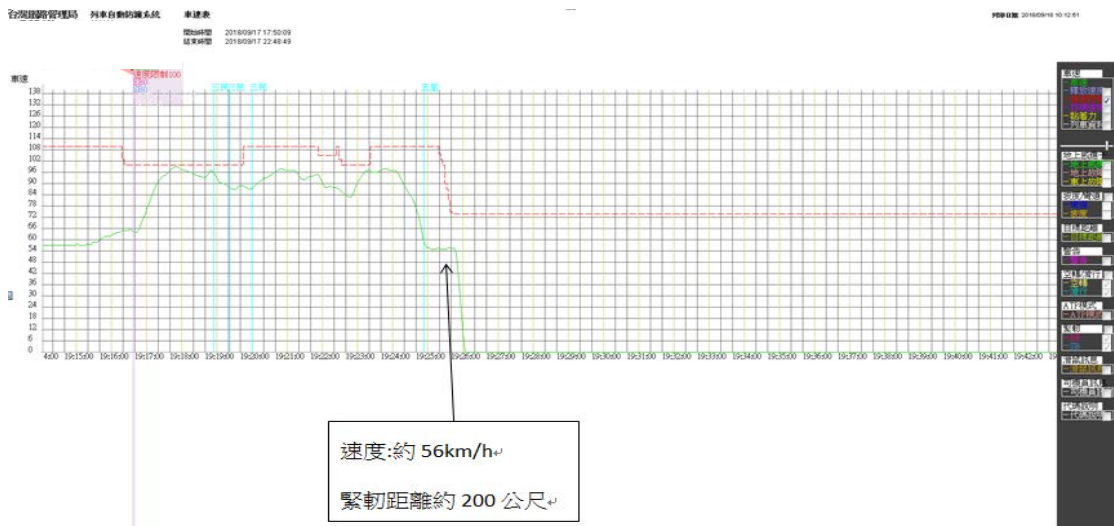
(四) 其他(車速表)

(二) 車速與速限：發生事故路段速限75km/hr，事發時車速56km/hr，司機員發現一男子

由山側往海側闖越軌道，立即鳴笛並緊急煞車，操作合乎標準作業程序。
