## 交通部臺灣鐵路管理局 行車事故報告書

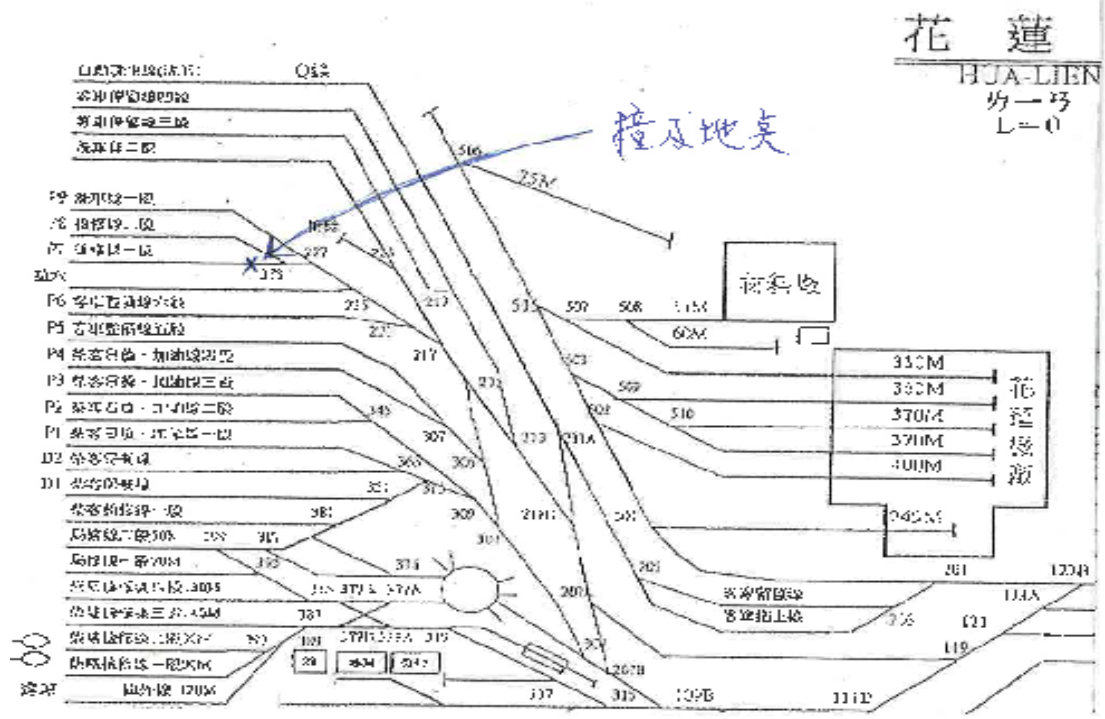
附件 1:

- 一、發生時間：103 年 08 月 25 日（星期一）15 時 35 分
- 二、天候：晴
- 三、發生地點：花蓮機務段段內
- 四、事故種類：人員受傷事故
- 五、事故摘要：103 年 8 月 25 日 15 時 35 分許，花蓮站調乙工作班之調車工引導柴電機車將電源車推入花蓮機務段檢修 1 股線後，單機轉線至電車車庫 6 股時，距調車機車前約 7 公尺處有一位斯巴克清潔公司員工，拿著手機及工具並背對機車沿路線行走，調車工發現時，因距離甚短，立即大喊(攀附於機車扶梯來不及取用口笛)該員工離開，然因鄰線之電源車仍在啟動中，聲音極大，致該員工未聽到調車工呼叫，司機員同時立即緊急煞車不及，致該員工遭機車撞及倒地受傷，立即通報花蓮站值班站長連絡 119 派救護車，16 時 10 分救護車到達後，由花蓮機務段勞安室主任與洗車主任陪同送往慈濟醫院急救，於 19 時 50 分手術完畢後轉加護病房觀察，目前已脫離險境，未影響其他列車。
- 六、處置過程：

- 七、事故影響情形：
  - (一) 人員傷亡情形：1 人受傷（斯巴克清潔公司清潔工）。
  - (二) 設備受損情形：本路設備無損。
  - (三) 運轉影響情形：無。
- 八、原因分析：人員沿路線前往作業地點通行中，手拿行動電話未專注確認兩方均無來車，遭調車機車撞擊受傷。
- 九、檢討改進事項：
  - (一) 落實要求斯巴克清潔公司人員進入路線間作業，應確實實施指認確認，確認兩方確無列車接近，始得接近或跨越路線。
  - (二) 重新檢討、確認並宣達休息區位置及範圍，嚴格要求所有作業人員不得進入危險區域或於管制區域逗留。
  - (三) 裝設列車接近感應設備，俾提供洗車線作業人員列車接近預警信號（警示燈或警報器等），以防止類似職災再度發生。
- 十、事故地點路線軌道配置圖：(如附件 1)
- 十一、事故現場照片：(如附件 2)
